Hoog en droog

Deelnemer Fieldmanager of the Year legt sportveld op een terp aan

Op 3 juni 2013 is de gemeente Zwijndrecht gestart met de renovatie van een voetbalveld op sportcomplex Noordpark, dat een slechte afwatering had. Op zich niks bijzonders, zou je zeggen, maar gezien de complexiteit van de renovatie ligt dat wel even anders. De sportveldbeheerder van Zwijndrecht, Ad van de Luijtgaarden, legt tot in detail uit hoe de renovatie is uitgevoerd.

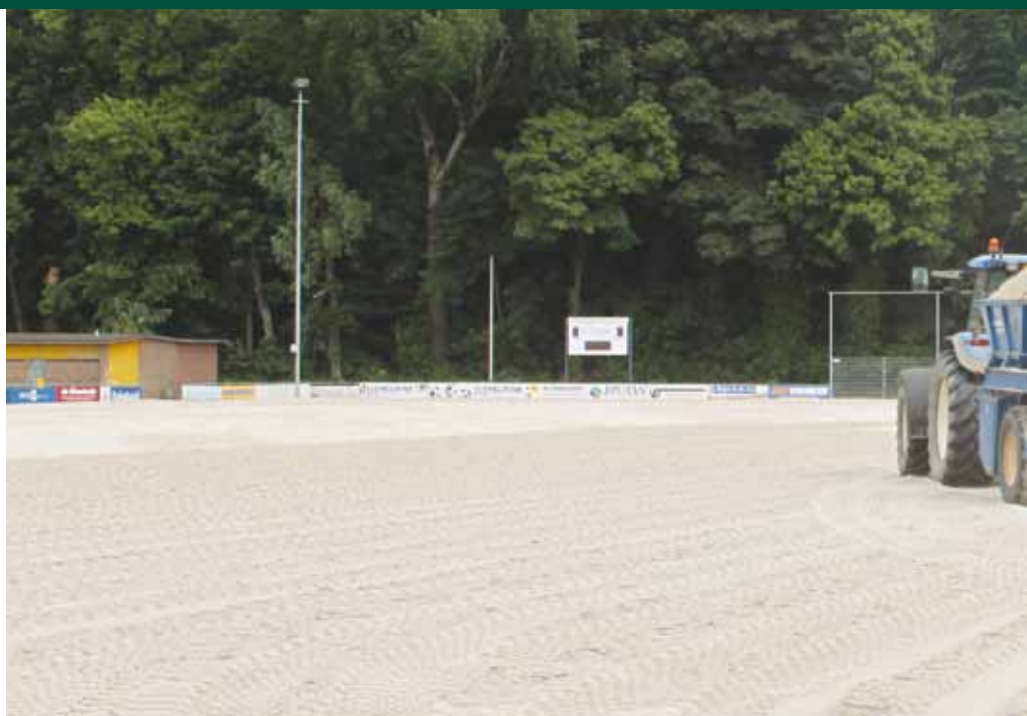
Zand voor het ophogen van het veld

'We hadden 1800 kuub verschrallingszand nodig. Bij vijf grote zandleveranciers heb ik een offerte gevraagd van zand dat aan specifieke eigenschappen voor een sportveld moet voldoen. Helaas bleken maar drie bedrijven het juiste zand te kunnen leveren. Het leveren van zand met een pH-waarde van 5-6 is voor de meeste leveranciers het struikelblok. Wat mij erg verbaasde, was dat sommige leveranciers niet begrepen waarom ik zoveel waarde hechtte aan die pH-waarde. Het zou een goede zaak zijn wanneer er in deze branche meer aandacht zou zijn voor zand. De belangrijkste eigenschappen die ik stelde aan het verschrallingszand waren dat het Rag-gecertificeerd was, een pH van 5-6 had, een M50-cijfer van 220-240 mu, dat de D60/D10-waarde kleiner dan 3 was, dat het organischestofgehalte kleiner dan 0,1 procent was en dat minimaal 50 procent van het zand gehoeft diende te zijn. We hadden 580 kuub drainzand nodig. De eisen die ik aan het drainzand stelde, waren een M50 groter dan 250 mu en het organischestofgehalte ook hier kleiner dan 0,1 procent.'

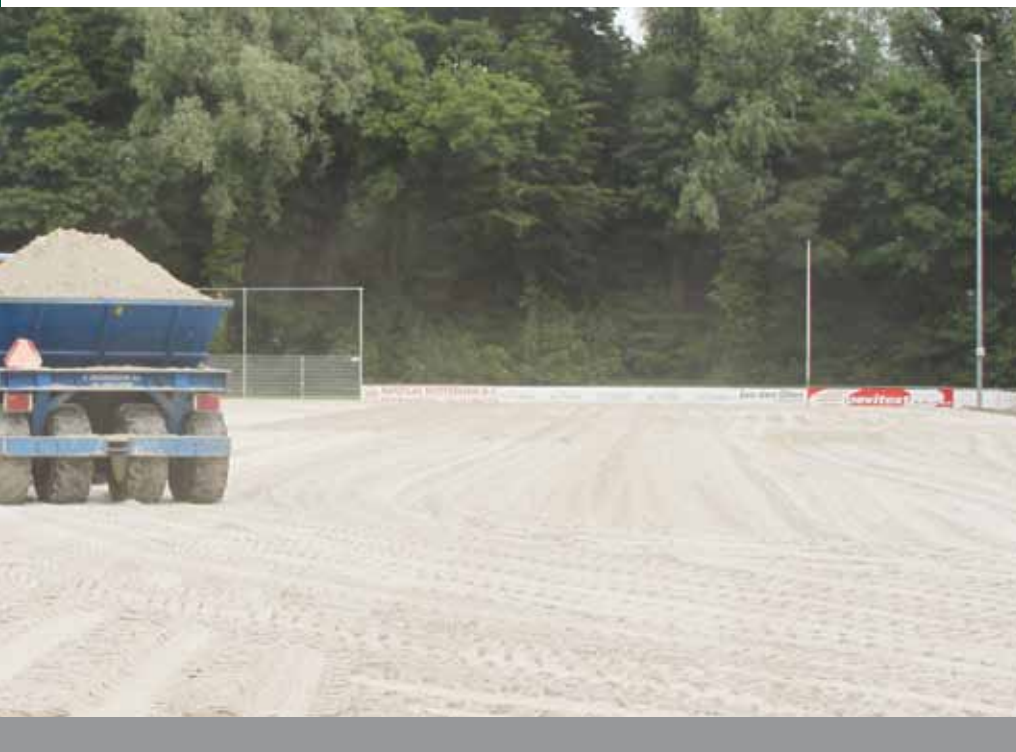
Grontmij heeft in twee weken tijd het push up-veld gelegd

jectleider Hans Kok lag er in een kort tijdsbestek een projectplanning die aan de wensen van de gemeente Zwijndrecht voldeed. Grontmij heeft eerst een toplaag van 0,03 meter (inclusief grasmat) met de fieldtopmaker weggehaald en afgevoerd, daarna het drainagesysteem aangelegd, het hele veld gepulverfreesd, het veld spoor aan spoor aangereden en geprofileerd door het met een ronding van 0,12 meter te egaliseren, 0,20 meter verschrallingszand aangebracht, gespuitfreesd met een bewerkingsdiepte van 0,35 meter met de rijrichting dwars op de sleuven, wederom aangereden en geprofileerd/geëgaliseerd met een ronding van 0,12 meter, gerotkopegd voor een homogene toplaag van 0,12 meter, wederom aangereden en geprofileerd en tevens handmatig bijgewerkt in de hoeken, een voorraad bemesting aangebracht en tot slot het veld zaaiklaar gemaakt en een mengsel van 80 procent veldbeemd en 20 procent Engels raaigras – 2,5 kilo per are – ingezaaid.'

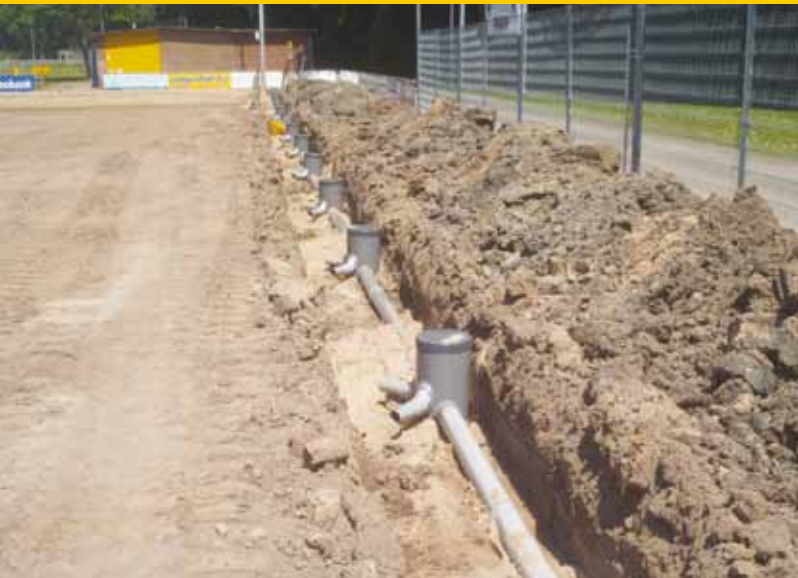
Aanleg van de hoofddrain.

'Het nieuwe systeem bestaat uit een pvc-ribbel-drain omhuld met polypropyleenvezel met een diameter van 65 millimeter en hart-op-hartafstand van 2,00 meter. De vrijkomende grond uit de drainsleuven is afgevoerd en op het sportcomplex in de groenstrook verwerkt. De drainsleuven zijn tot bovenkant maaiveld opgevuld met drainzand. De drainage is aangesloten op een pvc hoofddrain van 125 millimeter met drainputten van 315 millimeter met dubbele doorspuitvoorzieningen. Het voordeel hiervan is dat je de helft van het aantal putten nodig heb ten opzichte van het aantal strengs; later voor het doorspuiten is dit praktisch.'

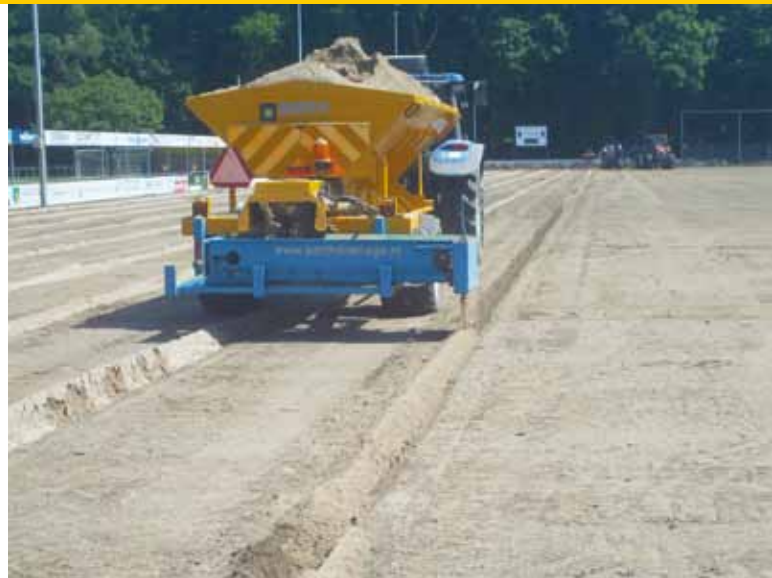
Vullen van de zandsleuven
