Memo: Korte beschrijving van de  
voortgang rond het ontwikkelen  
van een hevel voor  
glasaalbemonsteringen – 2007.

Rapport 08.004

Institute for Marine Resources and Ecosystem Studies

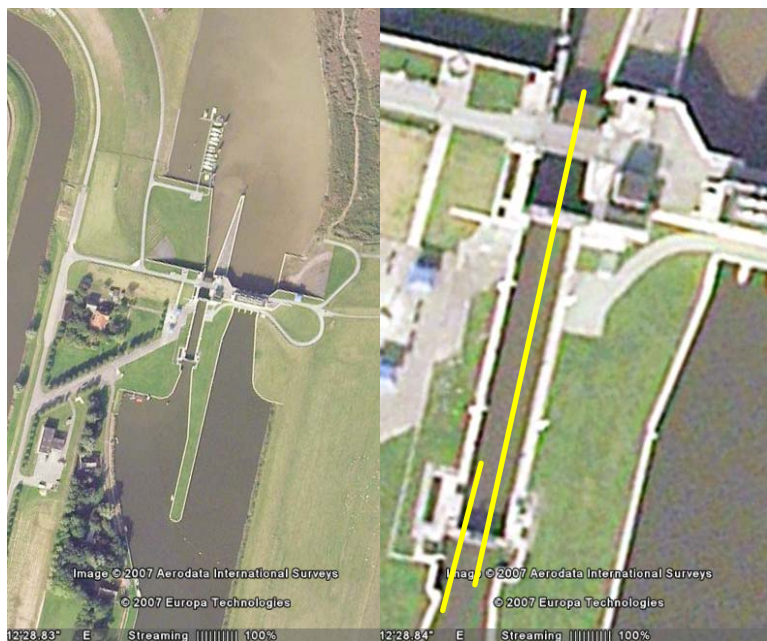
Figuur 3. Situatie Schutsluizen te Nieuwe Statenzijl. In geel zijn de twee routes van de hevels aangegeven.

Gezien de ervaringen bij Den Oever is het project vervolgens verplaatst naar Nieuwe Statenzijl (Figuur 3, Figuur 4). Het verval is daar veel groter, er is medewerking vanuit het waterschap voor controle van de hevel, en installatie over de ebdeur vereist slechts 50 meter hevelbuis.

Over de ebdeur bleek de hevel goed te werken, ook meerdere dagen achtereen. Echter, de (veel hogere) stormdeuren worden 's nachts i.v.m. de veiligheid gesloten zodat glasaal alleen overdag uit de Dollard voor de ebdeur kan komen. Glasaal trekt echter vooral 's nachts. We hebben dan ook daar geen glasaal gevangen. In totaal zijn een vijftal controles uitgevoerd in de periode eind maart - begin april, waarvan drie door de sluiswachters en twee door personeel van IMARES. Een poging om de hevel over de stormdeuren te leiden strandde doordat de gewenste opvoerhoogte (9 m) niet met de beschikbare pompen kon worden gehaald. Het sterke vermoeden bestaat dan als dit gelukt zou zijn, de problemen van Den Oever zich zouden herhalen (belophoping).

De proef over de ebdeur laat zien dat de hevel wel werkend te krijgen is als de buis maar niet te lang is en het verval groot genoeg. Echter, voor monitoringsdoeleinden moesten we toch voor de stormdeur zien te komen omdat daar de glasaal 's nachts ophoopt. Daarom is de hevel verlengd (150 m totaal) en voor de stormdeuren geplaatst. De benodigde opvoerhoogte bleek echter te groot voor de beschikbare pompen en het was niet mogelijk een hevelverbinding te verkrijgen.

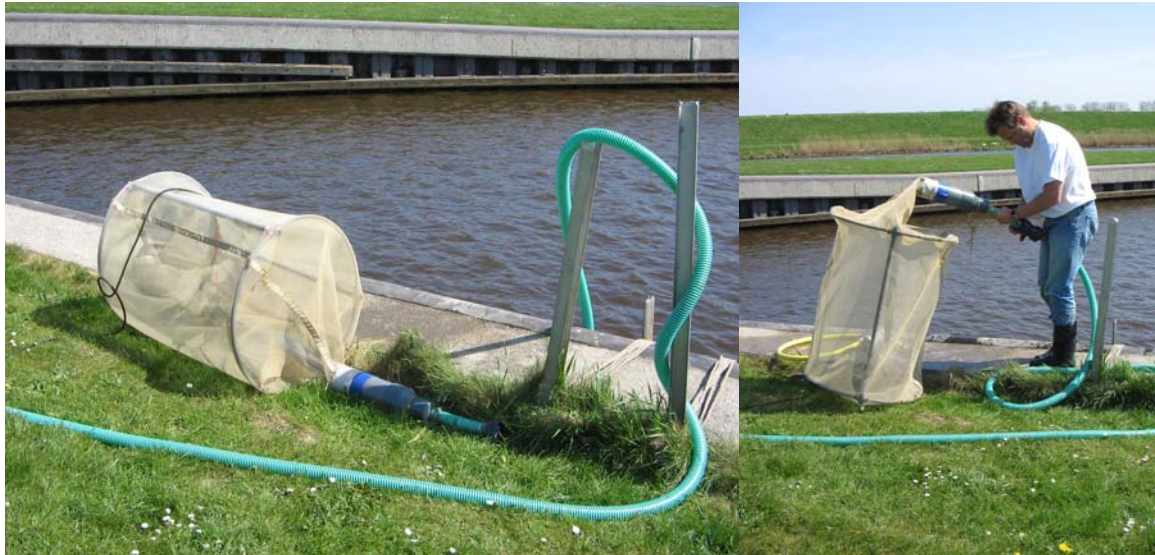
Figuur 4. Foto-impressie van de glasaalhevel met opvangfui. Locatie Nieuwe Statenzijl.
