hoogheemraadschap
Hollands
Noorderkwartier

De vegetatieontwikkeling in de vijvers Zandhorst III, te Heerhugowaard in 2004, 2005 en 2006.

Hoogheemraadschap Hollands Noorderkwartier, Afd. Beleid en Onderzoek

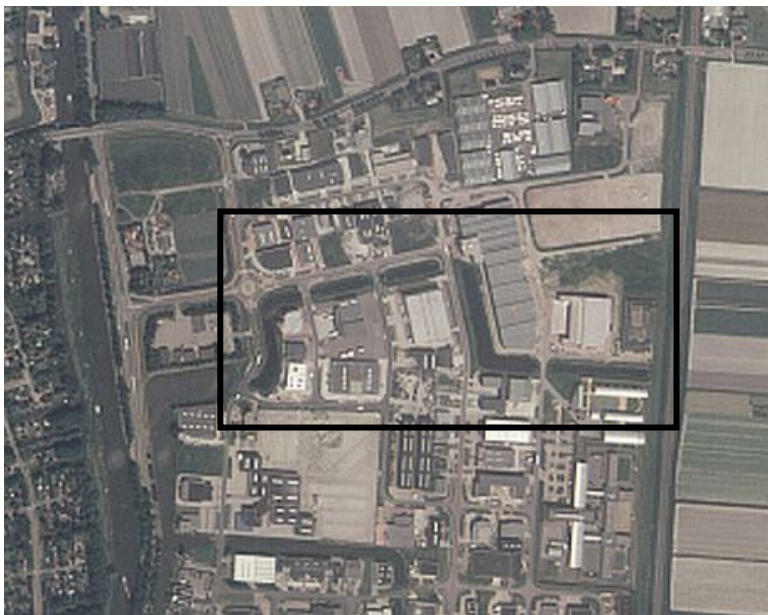
Luchtfoto 1: Vijvers van project Zandhorst III (binnen zwart kader).

Op het industrieterrein Zandhorst III in Heerhugowaard zijn een aantal jaren geleden vijf nieuwe vijvers aangelegd (luchtfoto 1) waarvan de watertoevoer voornamelijk uit regenwater bestaat. De huidige waterkwaliteit is daardoor goed. Binnenkort moet de vegetatie echter gemaaid worden, wat de waterkwaliteit zal beïnvloeden. Het hoogheemraadschap wil die maaifrequentie zoeken waarbij de huidige goede kwaliteit het beste behouden blijft. Om dit te onderzoeken is een project 'monitoring van maatregelen' uitgevoerd. Het onderzoek richt zich op de submerse vegetatie en op de hoeveelheid bagger. Tevens zal bij het maaien het zuurstofgehalte van het water gemonitord worden. Omdat de meeste vijvers niet vanaf het land toegankelijk zijn moet er gebruik gemaakt worden van de maaiboot. Hierbij treedt vaak vissterfte op door zuurstofgebrek ten gevolge van het omwoelen van de bodem. Door het monitoren van het zuurstofgehalte bij het maaien kan dit nadelige effect van de maaiboot in beeld worden gebracht. Dit draagt bij aan het vinden van een oplossing voor het probleem van vissterfte bij het maaien.

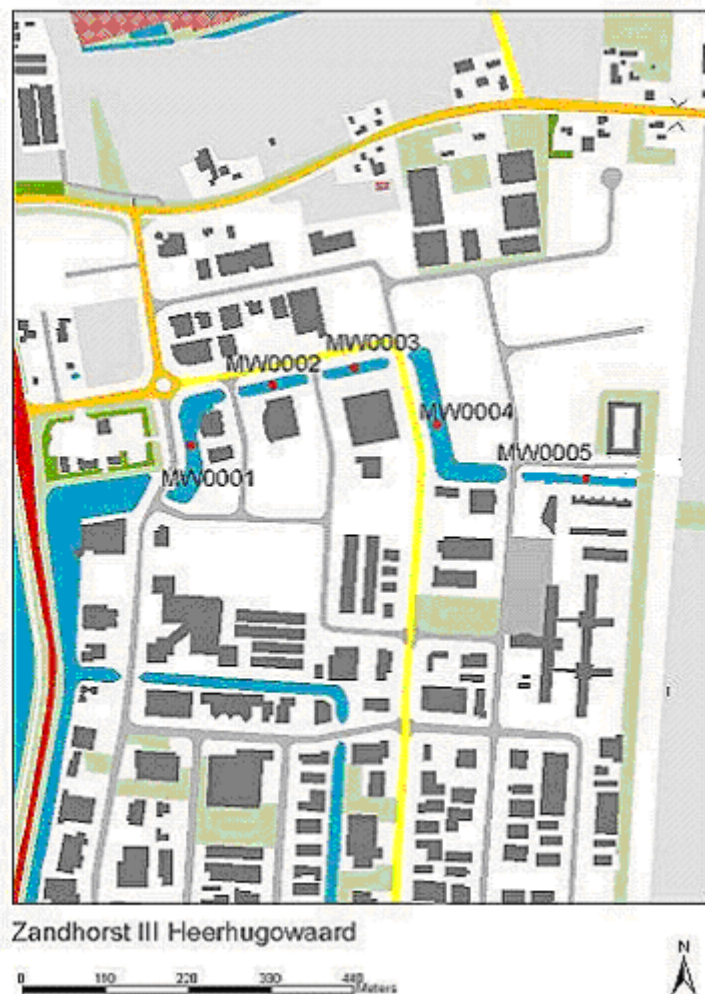
Fig. 1: Ligging van de vijvers en monsterpunten.

De ligging van de monsterpunten is te zien in figuur 1, de bijbehorende locatiebeschrijving is opgenomen in tabel 2.

Monsterpuntnummer:	Locatiebeschrijving:
MW0001	Heerhugowaard, Zandhorst III; sloot ten oosten van de Galileistraat ter hoogte van lantaarnpaal J958
MW0002	Heerhugowaard, Zandhorst III; sloot ten zuiden van de Zeppelinstraat ter hoogte van lantaarnpaal J936
MW0003	Heerhugowaard, Zandhorst III; sloot ten zuiden van de Zeppelinstraat ter hoogte van lantaarnpaal J945

MW0004	Heerhugowaard, Zandhorst III; sloot ten oosten van de Newtonstraat ter hoogte van lantaarnpaal J926
MW0005	Heerhugowaard, Zandhorst III; sloot ten zuiden van de Franklinstraat ca. 100 meter vanaf de kruising met de Copernicusstraat

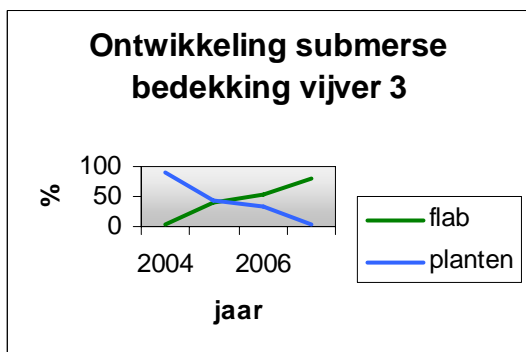
Samenvattend kan worden gezegd dat de vijvers 1 t/m 3 zich ontwikkelen naar een flab gedomineerde watervegetatie en dat de vijvers 4 en 5 juist het tegenstelde patroon laten zien. Illustratief zijn hiervoor de grafieken 2 t/m 6.

Grafiek 2 t/m 6: De verhouding tussen ondergedoken waterplanten en submerse flab per vijver.

De emergente vegetatie blijft in vijver 1 vrij constant. Gemiddeld worden er 10 plantensoorten aangetroffen. Over de drie jaren is Gedoornd hoornblad de dominante soort. Verder is er in de oeverzone veel Riet aanwezig. Stijve waterranonkel maakte in 2004 nog circa één derde uit van het areaal, maar was in 2005 bijna geheel verdwenen om in 2006 weer licht toe te nemen. Het is een goed teken dat de groei van Kroosvaren, die in 2005 begon, niet doorzet in 2006 en 2007. Helaas neemt het aandeel ondergedoken Draadwieren wel toe tot ongeveer 50 procent bedekking in 2007. Ook wordt Aarvederkruid niet meer aangetroffen.

Gemiddeld worden hier acht soorten aangetroffen. Gedoornd hoornblad is ook hier de dominante soort over de drie onderzoeksjaren, al neemt de bedekking vanaf 2006 sterk af. Het lijkt erop dat de concurrentie van draadwieren te sterk is. In 2007 is het aandeel flab toegenomen tot circa 75 %. In 2005 is er een toename van Kroosvaren en draadwieren. Gelukkig is 2006 blijkbaar slecht voor Kroosvaren want dan wordt deze soort niet meer aangetroffen. Aarvederkruid is alleen in 2004 waargenomen en er is een geringe afname van Stijve waterranonkel. In 2006 is Tenger Fonteinkruid nieuw.

In vijver 3 verschijnt Kroosvaren in 2005 om in 2006 net zo hard weer te verdwijnen. Submerse draadwieren nemen in bedekking toe van 5% in 2004 tot 80% in 2007. Daarentegen neemt Hoornblad af van 60% in 2004 naar 5% in 2007. Bij de overige plantensoorten is er weinig verschuiving te zien, behalve dan dat Aarvederkruid ook hier is verdwenen. Gemiddeld worden er elf soorten gevonden.

Vijver 4 geeft een afwijkend beeld t.o.v. de andere vijvers. Het percentage Riet neemt licht toe. De submerse draadalggen neemt die in 2005 dominant waren (80% bedekking) zijn in 2007 gedaald naar circa 10% bedekking. Gedoornd hoornblad koloniseert een groter areaal; van enkele exemplaren in 2004 naar 65% bedekking in 2007. Opvallend is de lichte toename van Stijve waterranonkel naar 5% in 2007. Het gemiddeld aantal plantensoorten bedraagt tien.

Vijver 5 is een beetje vergelijkbaar met vijver 4; ook hier nemen de submerse draadwieren af en neemt Gedoornd hoornblad toe. Stijve waterranonkel is aan een opvallende opmars bezig van niets in 2004 naar 10% in 2006, in 2007 is de plant weer iets afgenomen (circa 5%). Wel is Aarvederkruid geheel verdwenen, terwijl deze plant in 2004 nog 50% van de sloot bedekte. Vijver 5 is de smalste sloot van de onderzochte vijvers. Het valt op dat het gedeelte open water steeds minder wordt, het percentage Riet neemt in de jaren toe van 15 naar 35%. Ook maakt het Riet stolonen die al van de ene oever naar de andere groeien. In 2004 er zijn 7 soorten gevonden, in 2005 en 2006 neemt dit aantal toe om in 2007 weer op het oude peil te zijn.

Het voorstel is om wel jaarlijks te blijven monitoren. Maar pas in 2012 een eindrapportage te maken. De grafiekjes uit hoofdstuk 5 worden jaarlijks aangevuld om een vinger aan de pols te houden hoe de ontwikkeling plaatsvindt. De proef staat en valt bij het op tijd volgens schema te maaien van slootkanten en watervegetatie.
