Hygiënisch ontwerpen

Hygiënisch lassen en lasinspectie

Tekst: **Wouter Burggraaf**, Burggraaf & Partners B.V., bestuurslid van de EHEDG Nederland
Foto's: **Tecson Inspections**

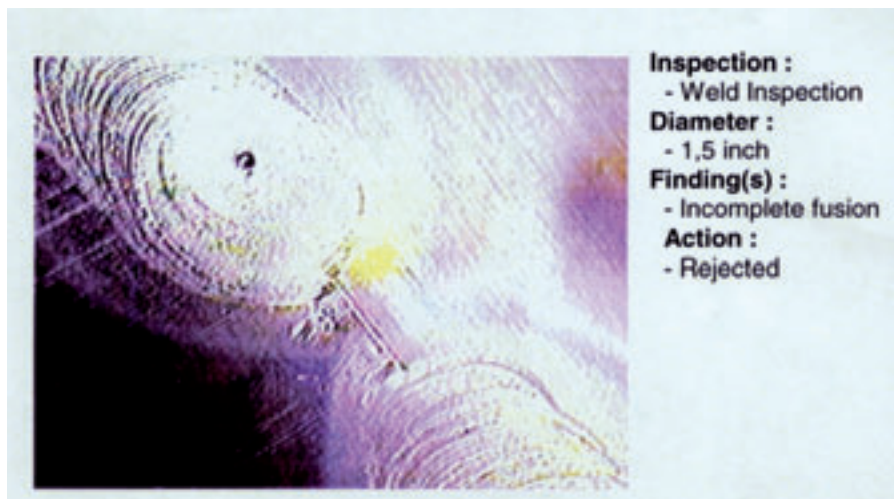
Figuur 1: Onvolledige smeltvergang.

De meest voorkomende scheurvorming is een scheur langs de las bij een te grote overbrugging van materiaal tijdens het lassen. De buizen moeten daarom absoluut haaks afgezaagd worden en dit lukt niet meer met handmatig zagen. Het lasmateriaal moet volledig versmelten met de te hechten componenten, anders vormt zich een spleet tussen de las en het werkstuk (zie figuur 1 op pagina 23.).

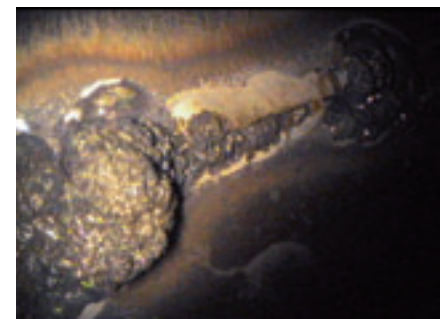
Een verbrande las, die er aan de buitenkant goed uitzag, maar die gelast is met onvoldoende of misschien wel geen backing gas.

het laswerk voor de visuele inspectie nog geen beitsbehandeling heeft ondergaan, om de verkleuringen ook goed waar te nemen. Teveel verkleuring kan een gevolg zijn van te weinig backing gas of een te langzaam koelprocedé, en heeft invloed op de corrosiebestendigheid van de las. Op deze plaatsen kan op termijn put- of interkristallijne corrosie ontstaan. Burggraaf & Partners heeft een separaat las- en inspectieprotocol geschreven, dat als onderdeel van een uitbestedingscontract voor het leidingwerk kan functioneren. Om problemen voor te zijn, is het raadzaam ook de lassers naar een cursus Hygiënisch Lassen te sturen. <<<
