## **Natuur(vriende)lijke Oevers Maas**

Evaluatie morfologie  
Deelrapportage 1, 2008 en 2009

Datum        30 juli 2010  
Status

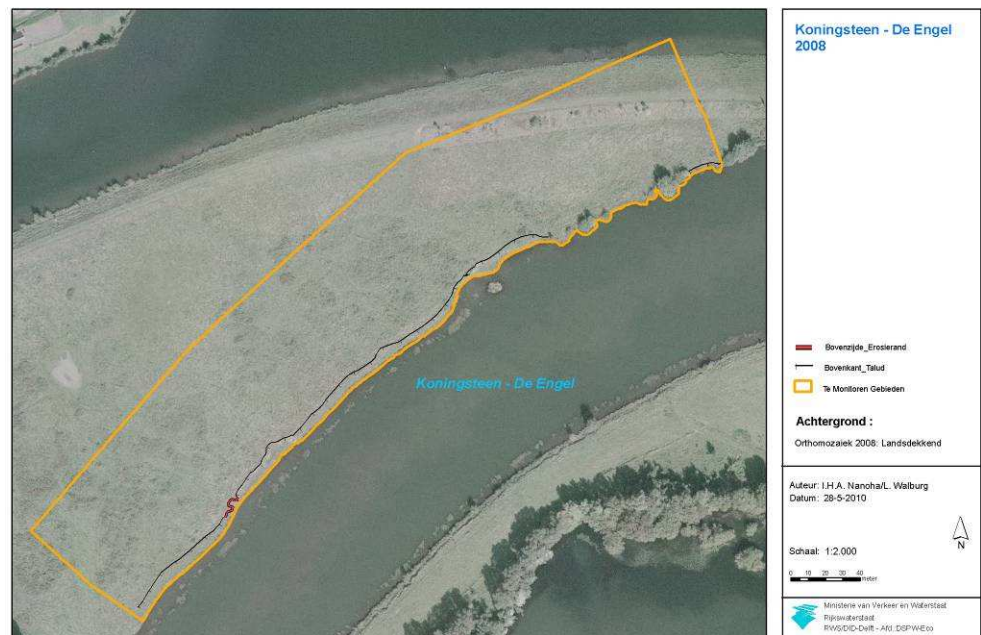
#### Foto 3.1.1a

Luchtfoto Koningsteen De Engel 2008 waarin aangegeven het monitoringsgebied, een steilrand en het talud.

De foto-interpretatie van deze locatie uit 2008 is uitgevoerd met de Oude Grenzen-methode. De kartering van 2009 heeft hierbij als basis gediend. De vlakgrenzen die binnen de gestelde marges niet veranderd zijn, zijn overgenomen uit de interpretatie van 2009. Alleen indien de informatie uit de luchtfoto's hier aanleiding toe geeft, is het ecotooptype aangepast en zijn grenzen gecorrigeerd of bijgetrokken.

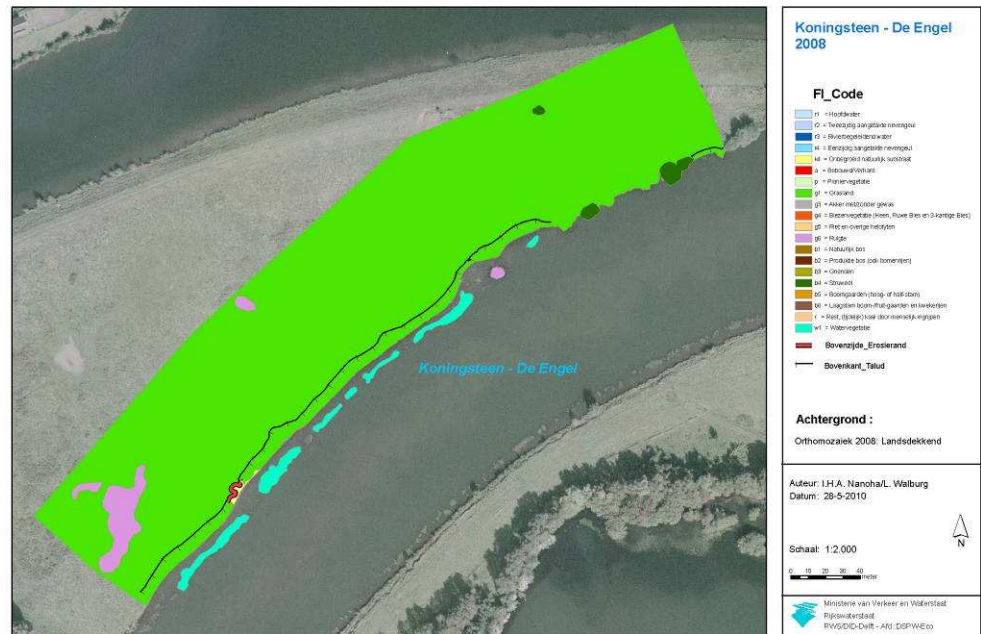
**Foto 3.1.1b**

Luchtfoto Koningsteen De  
Engel 2008 waarin  
aangegeven de gevonden  
ecotopen

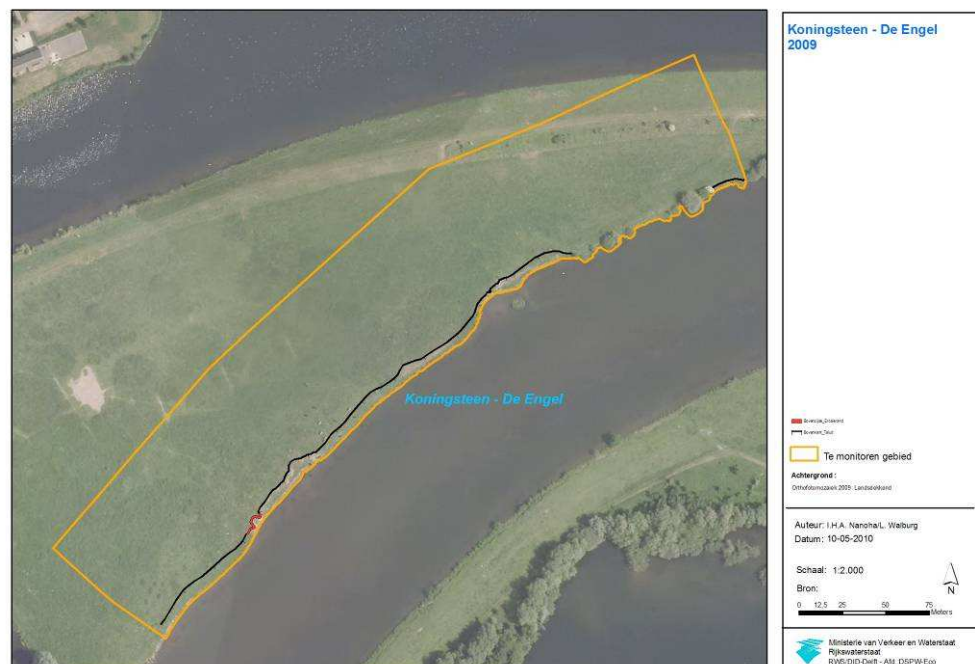
**Foto 3.1.1c**

Luchtfoto Koningsteen De Engel 2009 waarin aangegeven het monitoringsgebied, een steilrand en het talud.

In 2009 is de fotovlucht eerder uitgevoerd. Dit komt tot uiting doordat de velden watervegetatie in 2009 op de foto's niet zichtbaar zijn (foto 3.1.1c en foto 3.1.1d). De watervegetatie was op dat moment nog niet ontwikkeld.

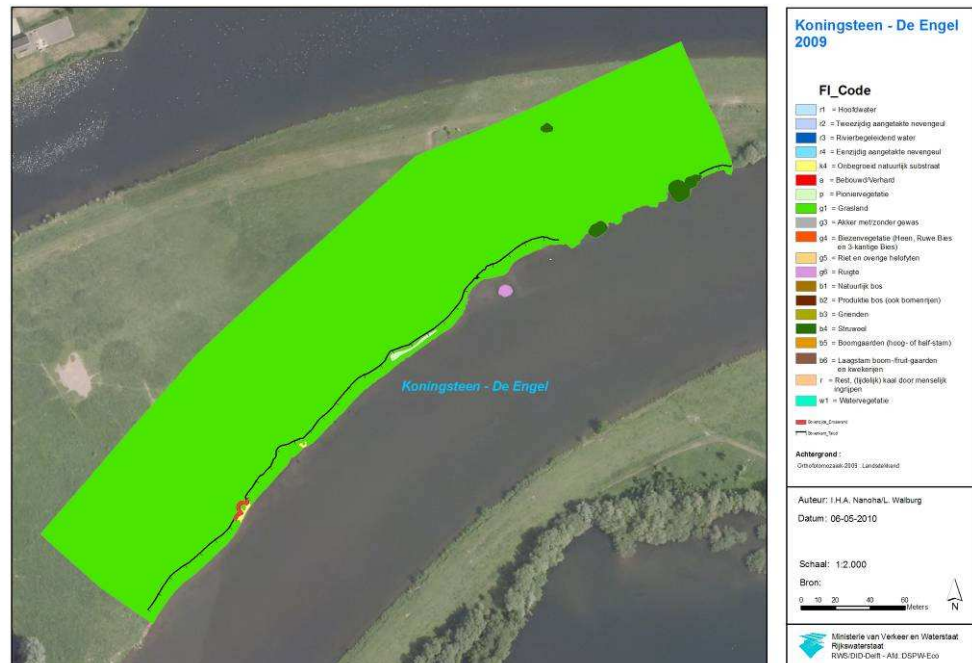
**Foto 3.1.1d**

Luchtfoto Koningsteen De Engel 2009 waarin aangegeven de gevonden ecotopen

In tabel 3.1.1a staat de ontwikkeling van de arealen zich ontwikkeld hebben. Het ecotoop onbegroeid natuurlijk substraat, waarmee zandstrandjes langs de waterlijn bedoeld zijn, is in 2009 mogelijk iets afgenomen. Opvallend is het verschil bij de ecotopen grasland en ruigte. Het lijkt erop dat of in 2008 een deel grasland tot ruigte is gerekend of in 2009 ruigte tot grasland (Walburg, 2010). Gesteld kan worden dat gezien de verschillen het gemonitorde gebied niet of weinig is veranderd.

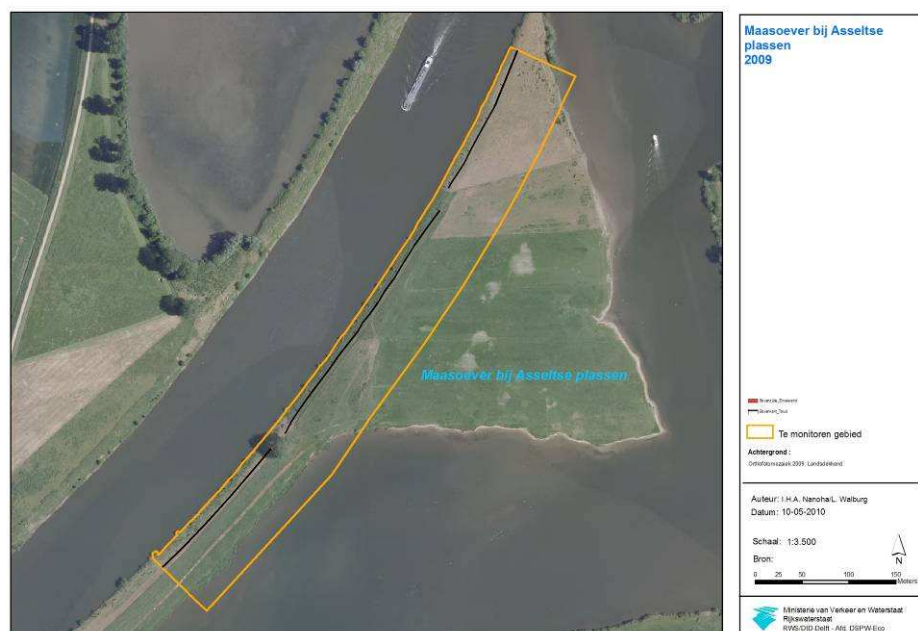
**Foto 3.3.1a**

Luchtfoto Asseltse plassen waarin aangegeven het monitoringsgebied en de bovenkant van het talud in 2009.

gepresenteerd. Allereerst wordt het te monitoren gebied weergegeven waarin de bovenkant van het talud en de bovenkant van de steilranden zijn aangegeven (foto 3.3.1a). Het tweede beeld met als achtergrond dezelfde luchtfoto geeft de waargenomen ecotopen weer. De foto's genomen in 2008 waren te onnauwkeurig en daarom niet bruikbaar. In 2009 bestond het te monitoren gebied voornamelijk uit grasland en een enkele boom. In de oeverzone is watervegetatie (foto 3.3.1b en tabel 3.3.1a).

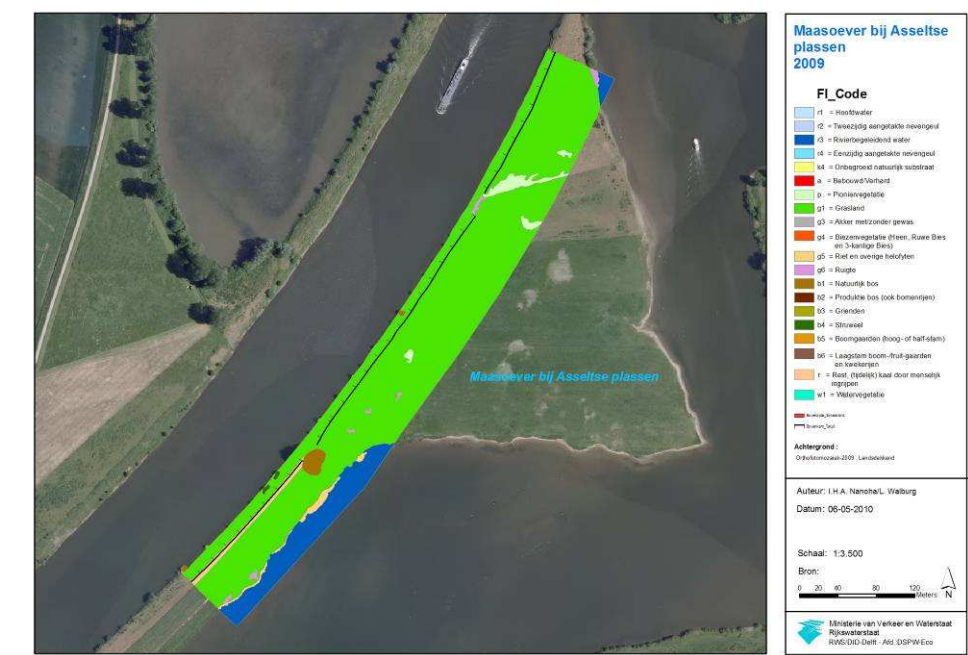
**Foto 3.3.1b**  
Luchtfoto Asseltse plassen  
waarin aangegeven de  
gevonden ecotopen in 2009

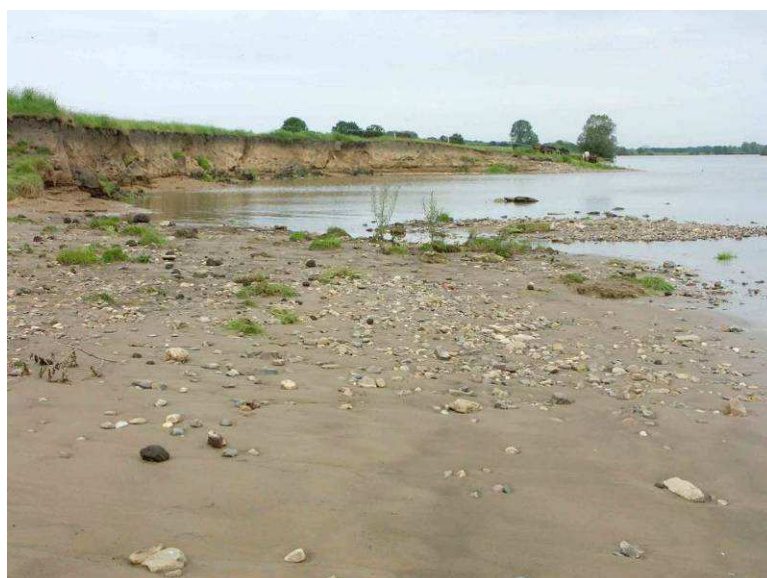
**Foto 3.5b**

Steilrand en zandstrand bij Kasteel Ooijen.  
Foto B. Peters

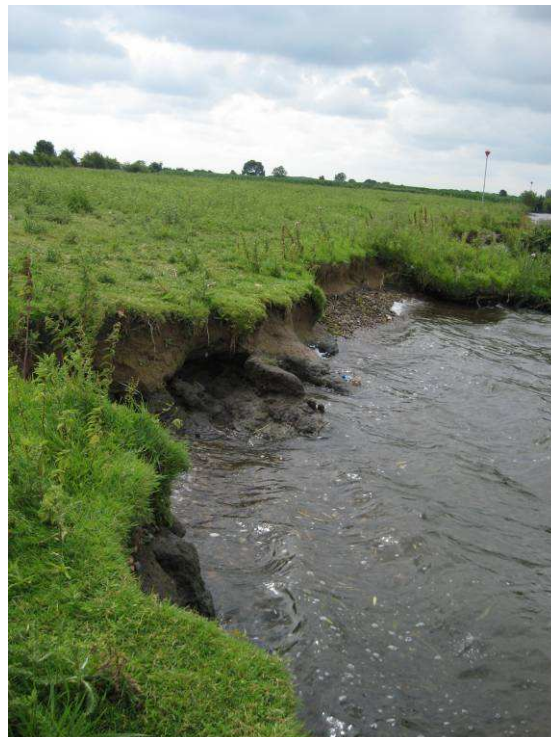
**Foto 3.6b**

Steilrand en zandstrand bij Aijen.

De erosie is mooi op gang gekomen. Door het vrijspoelen van oude keienbestortingen in het oeversediment is er een nieuwe beschermlaag in de oever ontstaan, die de afkalving min of meer belemmert. Doordat het een lage oever is, zijn er geen hoge steilwanden (foto 3.6b). Het weiland is soortenarm met distel en brandnetel en wordt seizoenbegraasd door 9 stuks huisvee (ca. 3 dieren per ha) (Peters, 2008b).

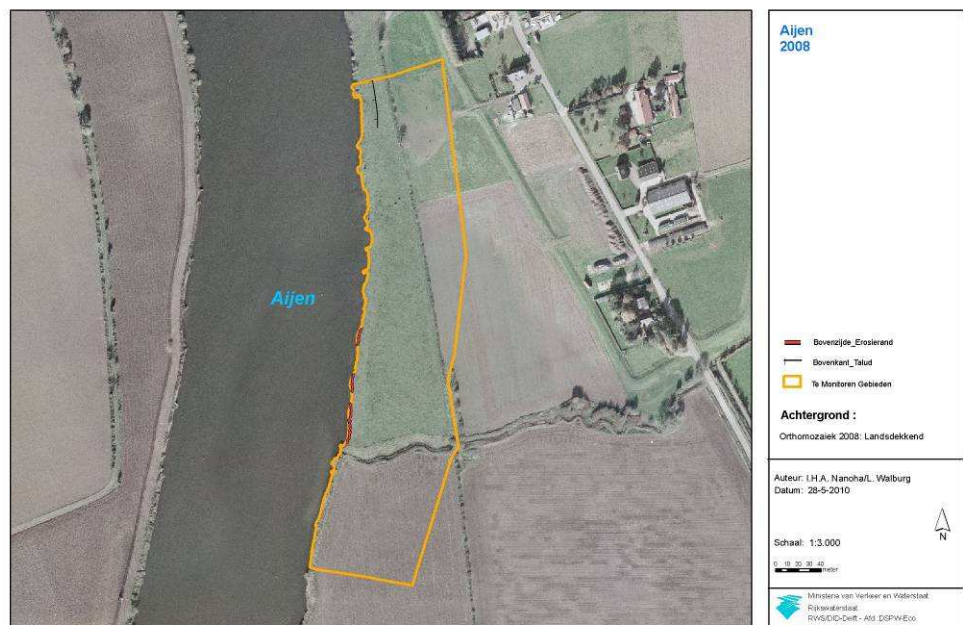
#### Foto 3.6.1a

Luchtfoto Aijen 2008 waarin aangegeven het monitoringsgebied en de bovenkant van het talud.

Per locatie worden twee soorten luchtfoto's gepresenteerd. Allereerst wordt het te monitoren gebied weergegeven waarin de bovenkant van het talud en de bovenkant van de steilranden zijn aangegeven (foto 3.6.1a en foto 3.6.1c). Het tweede beeld met als achtergrond dezelfde luchtfoto geeft de waargenomen ecotopen weer. In 2008 bestond het te monitoren gebied uit grasland, ruigte, akkers en een enkele boom (foto 3.6.1b).

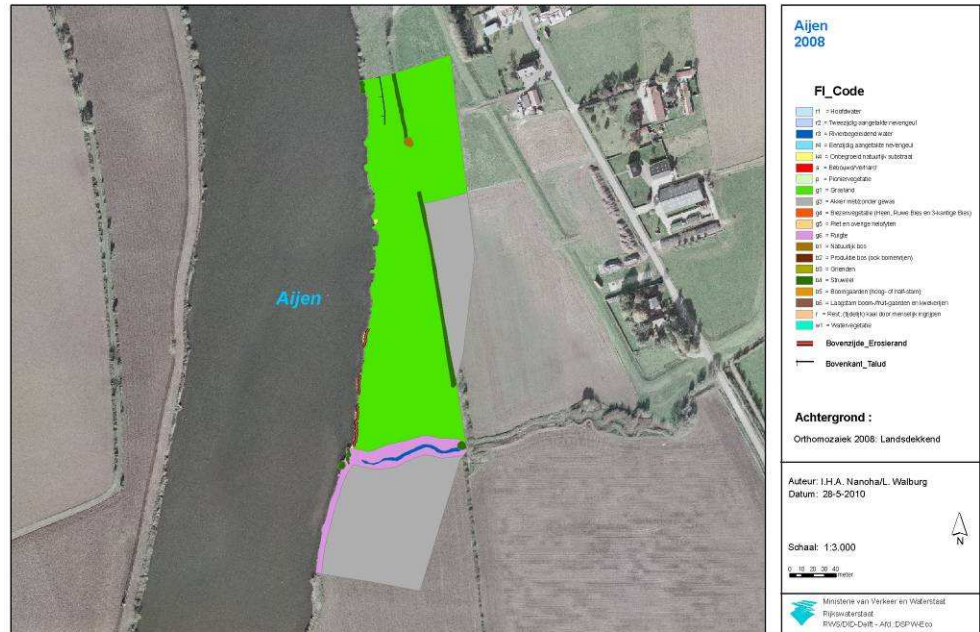
**Foto 3.6.1b**

Luchtfoto Aijen 2008 waarin aangegeven de gevonden ecotopen

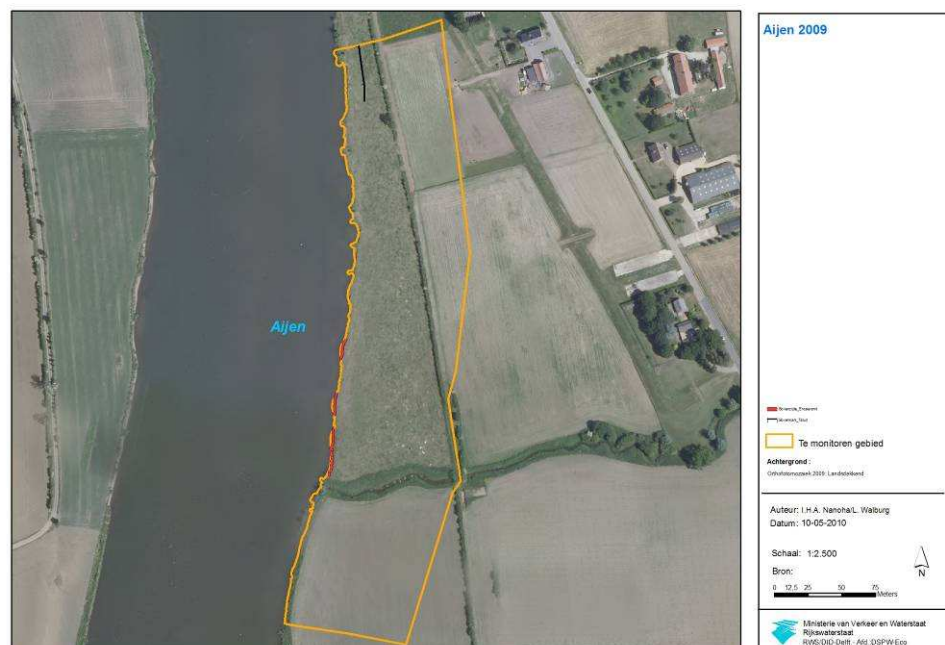
**Foto 3.6.1c**

Luchtfoto Aijen 2009 waarin aangegeven het monitoringsgebied en de bovenkant van het talud.

De foto's die in 2009 genomen zijn zijn door de toegepaste oude grenzen methode op de foto's van 2008 goed te vergelijken met die van 2008.

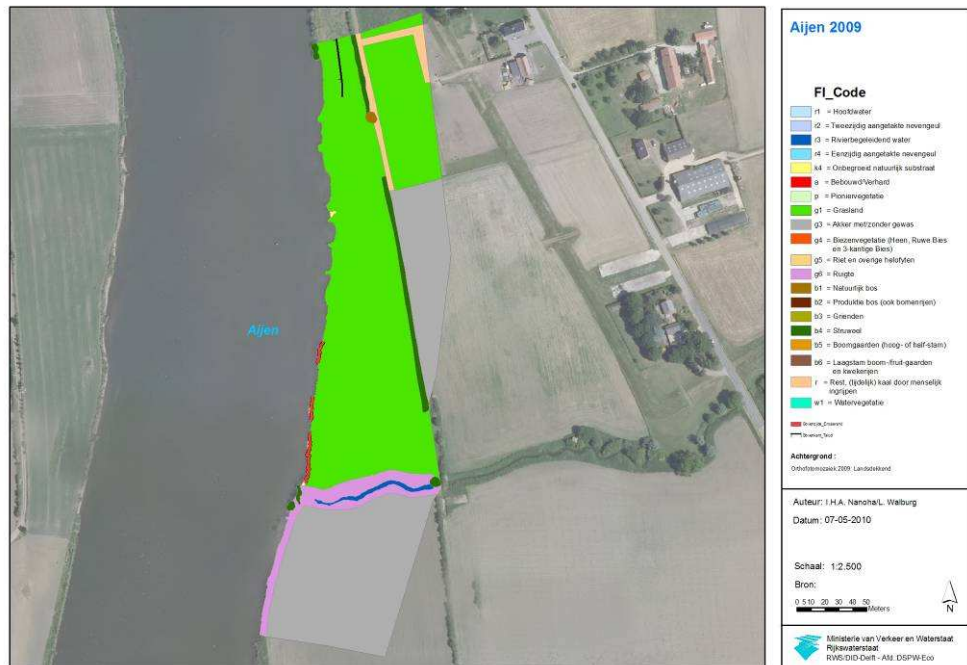
**Foto 3.6.1d**

Luchtfoto Aijen 2009 waarin  
aangegeven de gevonden  
ecotopen

Ook in 2009 bestond het te monitoren gebied uit grasland, ruigte, akkers en een enkele boom (Foto 3.6.1d). In tabel 3.6.1a is dit samengevat.

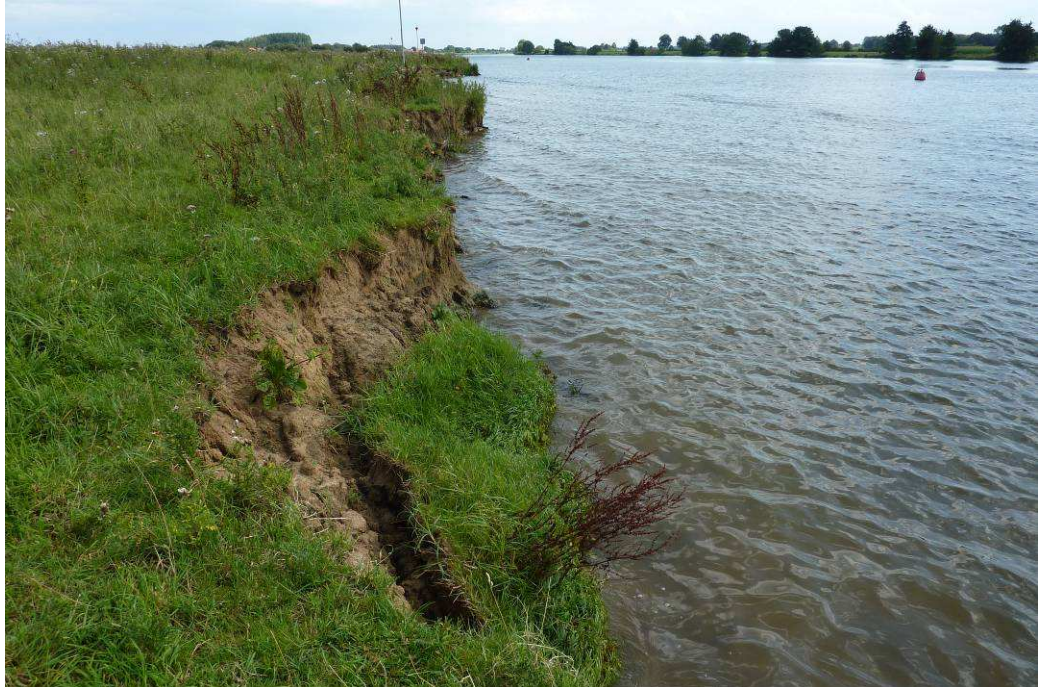
Steilrand en zandstrand bij Bergen.

De locatie Bergen ligt tussen km 139,4 en 140,4 (foto 3.7a) In het najaar van 2006 zijn de oeverbestortingen over een lengte van ongeveer 1 km verwijderd. Aan de rivieroever schrijdt de erosie steeds verder voort. Er hebben zich inmiddels lokaal kleine strandzones gevormd. Naast zand spoelen hier ook kleibanken vrij. Er hebben zich inmiddels fraaie oeversteilwanden gevormd (foto 3.7b). Het terrein zelf bestaat uit voormalige akkers. Deze zijn tussen 2005 en voorjaar 2008 niet beheerd, waardoor bepaalde delen sterk verruigde. Sinds voorjaar 2008 lopen er 10 Gallowayrunderen van Stichting het Limburgs Landschap. Delen van het gebied zijn begin 2008 gefreesd en ingezaaid met een standaard-raaigrasmengsel. Hierdoor zijn de open bodems van de voormalige akkers grotendeels verdwenen en hebben plaatsgemaakt voor een strakke grasmat. De vestigingskansen voor plantensoorten en bepaalde insectengroepen zijn hierdoor aanzienlijk verslechterd. De noordelijke helft van het terrein is niet ingezaaid. Hier heeft de ruigte stand gehouden. Door de begrazing is dit gedeelte wat opener van karakter geworden. (Peters, 2008b).

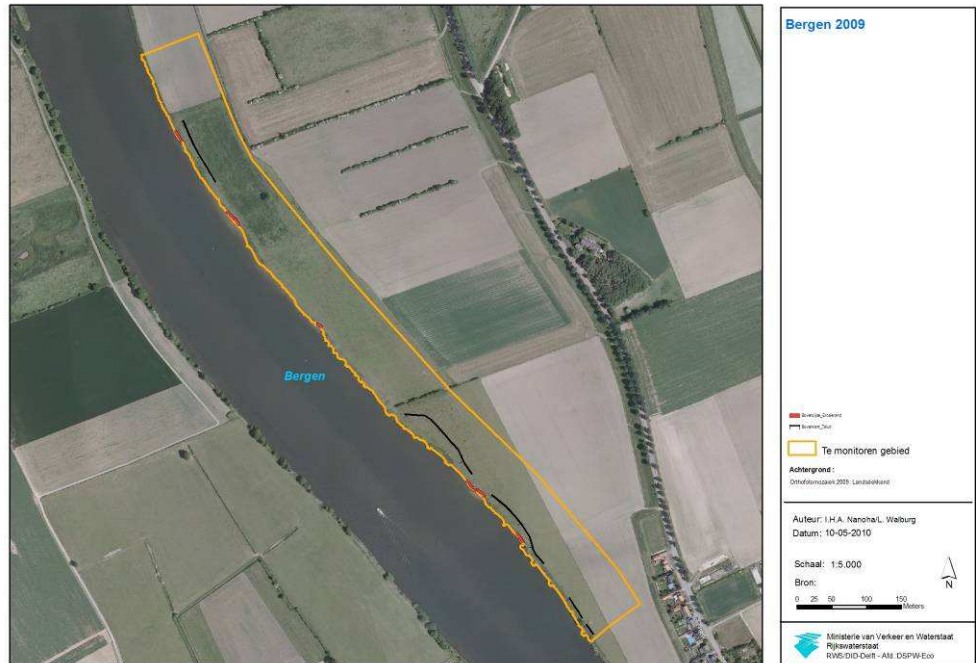
**Foto 3.7.1c**

Luchtfoto Bergen 2009  
waarin aangegeven het  
monitoringsgebied en de  
bovenkant van het talud.

De luchtfoto's worden gebruikt om gedurende de looptijd van het project veranderingen in de oeverlijn vast te leggen en de verschillen tussen de jaren te berekenen. Ook worden de foto's gebruikt om een duidelijker beeld te krijgen van de locatie en de ecotopen die er voorkomen. De karteringen in het veld, uitgevoerd door Bureau Drift, en de fotovluchten vullen elkaar dan ook aan en geven een compleet beeld van de locatie. Per locatie worden twee soorten luchtfoto's gepresenteerd. Allereerst wordt het te monitoren gebied weergegeven waarin de bovenkant van het talud en de bovenkant van de steilranden zijn aangegeven (foto 3.7.1a en foto 3.7.1c).

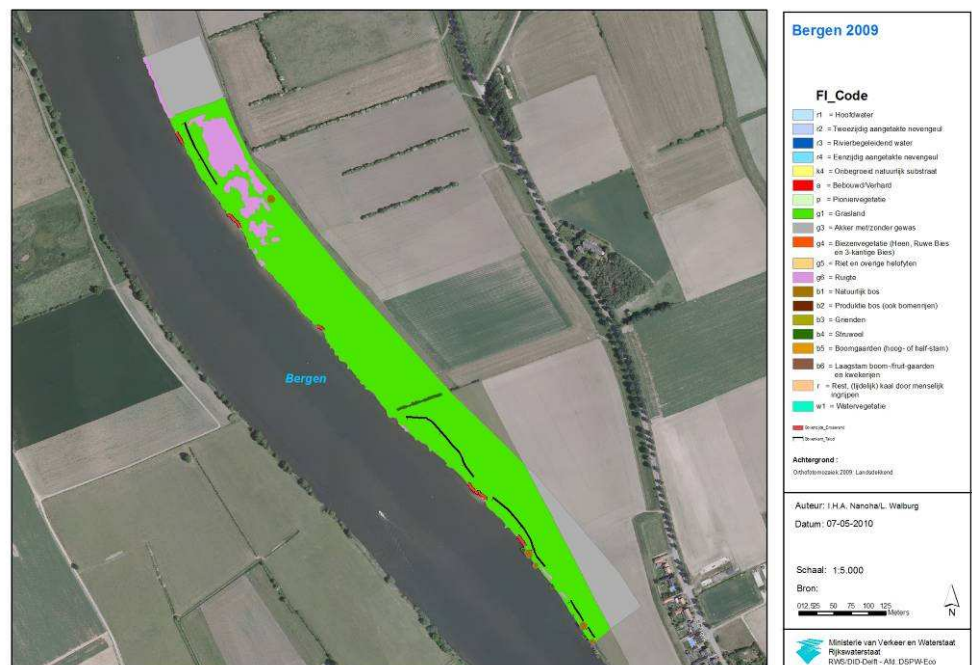
**Foto 3.7.1d**

Luchtfoto Bergen 2009  
waarin aangegeven de  
gevonden ecotopen

De foto's die in 2009 genomen zijn, zijn door de toegepaste oude grenzen methode op de foto's van 2008, goed te vergelijken met die van 2008. Ook in 2009 bestond het te monitoren gebied uit grasland, akkers, ruigte en een enkele boom (foto 3.7.1d). In tabel 3.7.1a is dit samengevat.

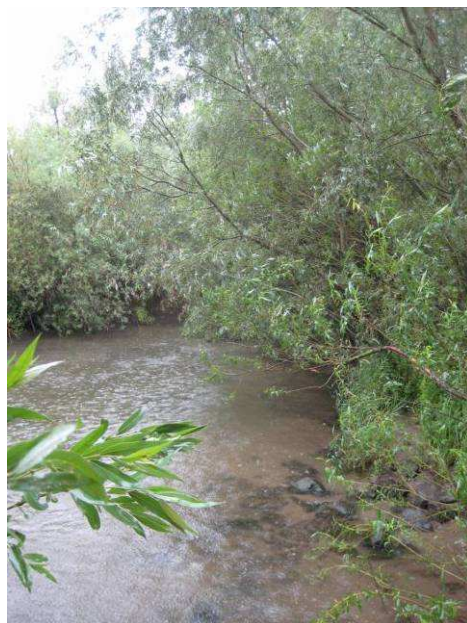
**Foto 3.8b**

Met wilgen begroeide geul  
bij Heijen.

Daarachter een aangelegde geul met inhammen. In de geul zand en grote stenen. De geul is inmiddels voor een belangrijk deel dichtgeslibd en volledig begroeid met dicht wilgenbos (Foto 3.8b). In de rivier een paar plekken met Rivierfonteinkruid. Aan de landzijde gaat de lage oever via een dicht begroeide steilwand over in akkers en weiland (Peters, 2008c).

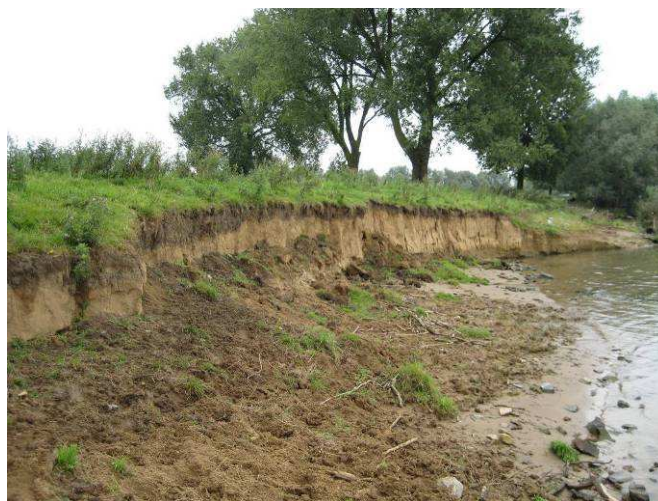
**Foto 3.9b**

Eroderende oever op het Maaseiland bij Beugen.  
Foto F. Kerkum

direct tot aan de rivier. Hier bevinden zich mooie voorbeelden van vrij erosie (foto 3.9b). Het traject ten noorden van de uitstroom van de Maasarm bestaat vooral uit bos en struweel, ten zuiden van de parkeerplaats overgaand in een intensief begraasde paardenwei. Daar waar vrije erosie plaats vindt is de oever ingedeeld bij het type vrij eroderend.

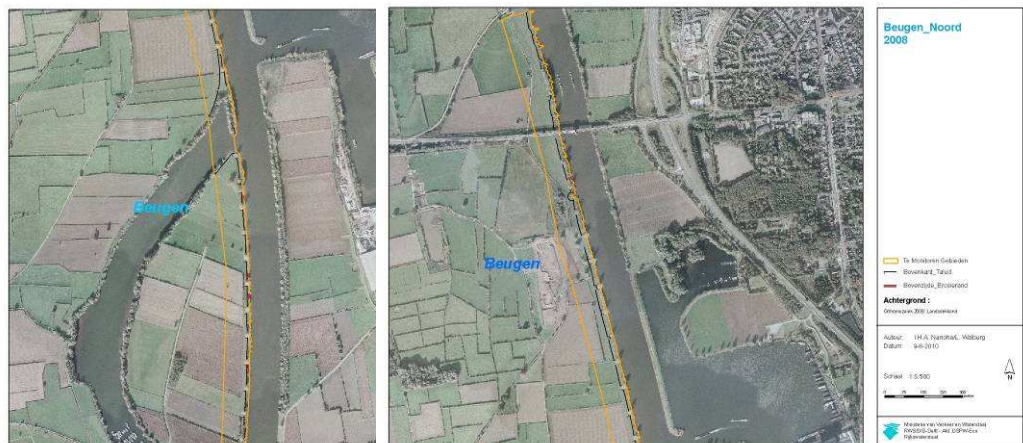
**Foto 3.9.1a**

Luchtfoto Beugen 2008 waarin aangegeven het monitoringsgebied en de bovenkant van het talud.

De karteringen in het veld, uitgevoerd door Bureau Drift, en de fotovluchten vullen elkaar dan ook aan en geven een compleet beeld van de locatie. Per locatie worden twee soorten luchtfoto's gepresenteerd. Allereerst wordt het te monitoren gebied weergegeven waarin de bovenkant van het talud en de bovenkant van de steilranden zijn aangegeven (foto 3.9.1a).

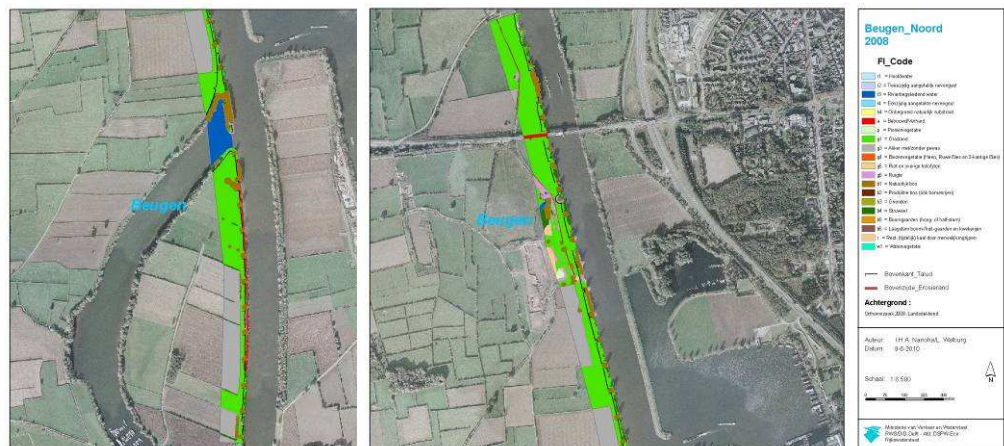
**Foto 3.9.1b**

Luchtfoto Beugen 2008 waarin aangegeven de gevonden ecotopen

Het tweede beeld met als achtergrond dezelfde luchtfoto geeft de waargenomen ecotopen weer. In 2008 bestond het te monitoren gebied uit struweel en bos, grasland en akkerland (foto 3.9.1b).

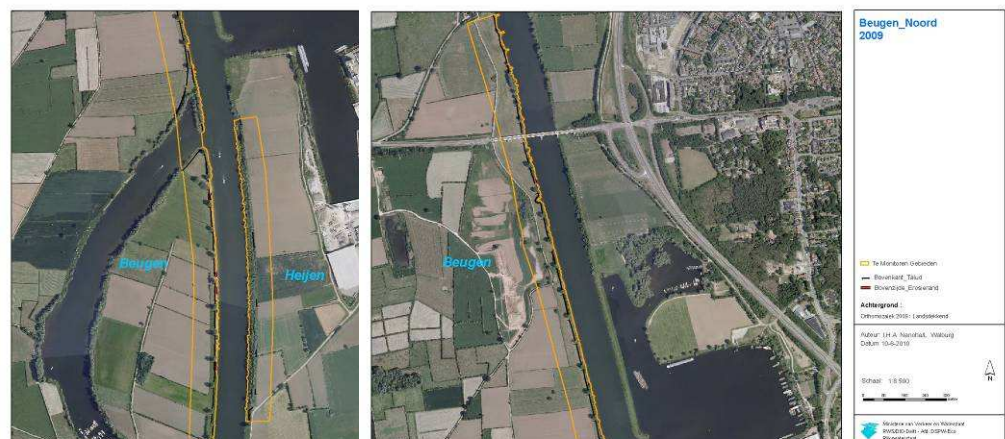
**Foto 3.9.1c**

Luchtfoto Beugen 2009 waarin aangegeven het monitoringsgebied en de bovenkant van het talud.

De foto-interpretatie van deze locatie uit 2008 is uitgevoerd met de Oude Grenzen-methode. De kartering van 2009 heeft hierbij als basis gediend. De vlakgrenzen die binnen de gestelde marges niet veranderd zijn, zijn overgenomen uit de interpretatie van 2009. Alleen indien de informatie uit de luchtfoto's hier aanleiding toe geeft, is het ecotooptype aangepast en zijn grenzen gecorrigeerd of bijgetrokken. In 2009 is de fotovlucht op een eerder tijdstip in het jaar uitgevoerd (foto 3.9.1c en foto 3.9.1d). Het kan zijn dat daardoor ecotopen in 2009 nog niet herkend worden op de foto.

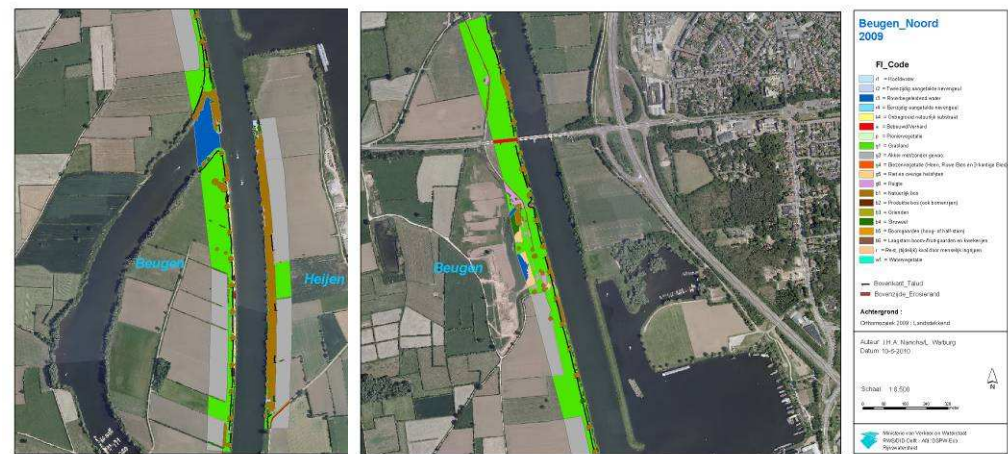
**Foto 3.9.1d**  
Luchtfoto Beugen 2009  
waarin aangegeven de  
gevonden ecotopen

In tabel 3.9.1a staat de ontwikkeling van de arealen zich ontwikkeld hebben. Het ecotoop onbegroeid natuurlijk substraat, waarmee zandstrandjes langs de waterlijn bedoeld zijn, is in 2009 toegenomen. De arealen grasland en akker zijn in beide jaren nog hetzelfde gebleven.

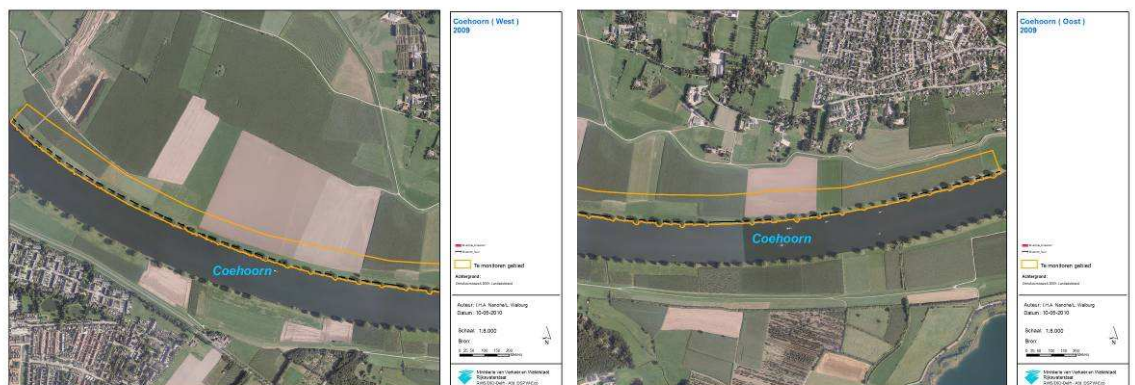
**Foto 3.11.1a**

Luchtfoto Coehoorn 2009 waarin aangegeven het monitoringsgebied en de bovenkant van het talud.

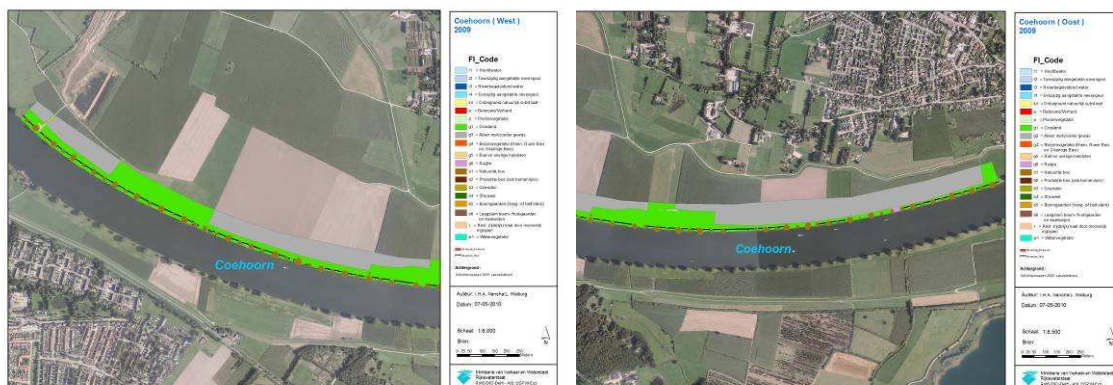
**Foto 3.11.1b**

Luchtfoto Coehoorn  
waarin aangegeven de  
gevonden ecotopen

Het tweede beeld met als achtergrond dezelfde luchtfoto geeft de waargenomen ecotopen weer. De foto's genomen in 2008 waren onnauwkeurig. Daarom zijn deze niet gebruikt. De foto's genomen in 2009 dienen daarom als 0 meting. In 2009 bestond het te monitoren gebied uit Grasland, bakenbomen (natuurlijk bos) en akkerland (foto 3.11.1b en tabel 3.11.1a).

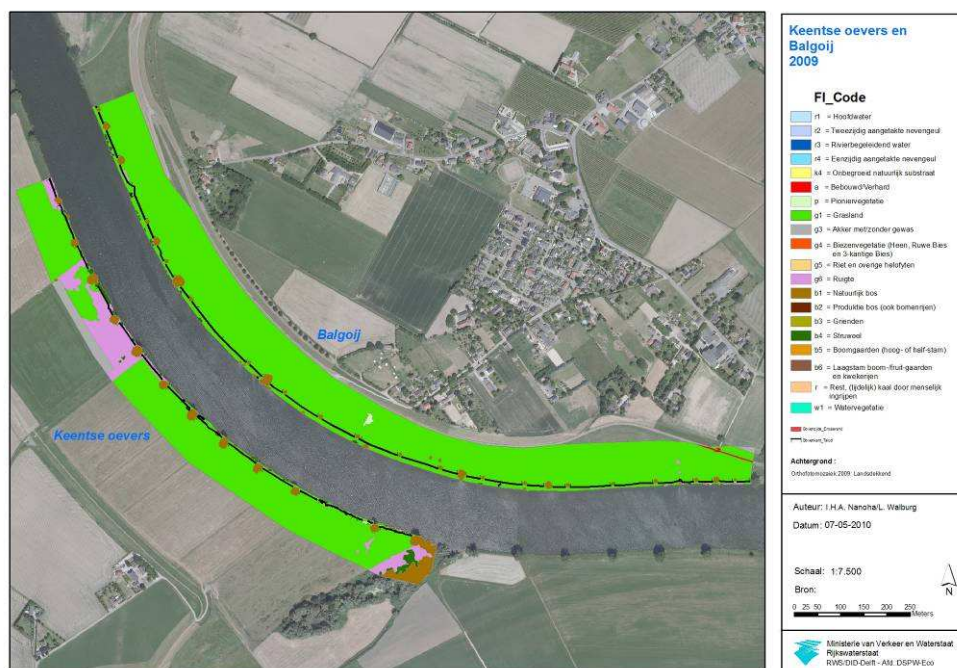
**Foto 3.13.1b**

Luchtfoto Keentse oevers 2009 (en Balgoij) waarin aangegeven de gevonden ecotopen

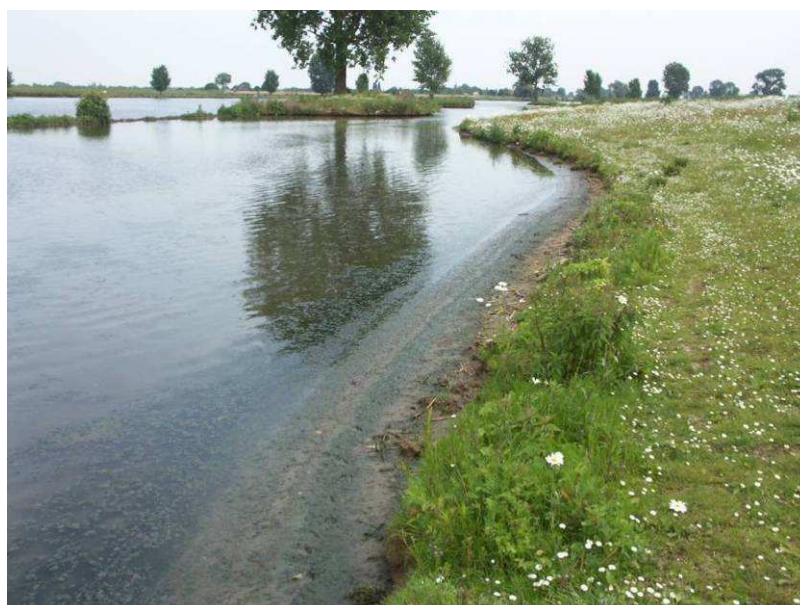
**Foto 3.16b**

Luwe zone bij het Scheel bij Oijen. Foto B. Peters.

Het Scheel ligt even stroomafwaarts van de Ossekamp tussen km 195,4 en 196,5 (foto 3.16a). Het is een heringerichte oever, waarbij een deel van de oever is vergraven ten behoeve van kleiwinning voor de kadeaanleg in 1997. Hierbij is een stilstaande zone achter een vooroever gecreëerd, waarbij vervolgens de bakenbomen (populieren) op eilandjes langs de rivier zijn blijven staan (foto 3.16b). Opvallend was in 2009 de relatief troebele waterkwaliteit met betrekkelijk veel flab. De oever van de oeverplas is onder een flauw glooiend talud afgegraven waarbij relatief zandig materiaal bloot is komen te liggen.

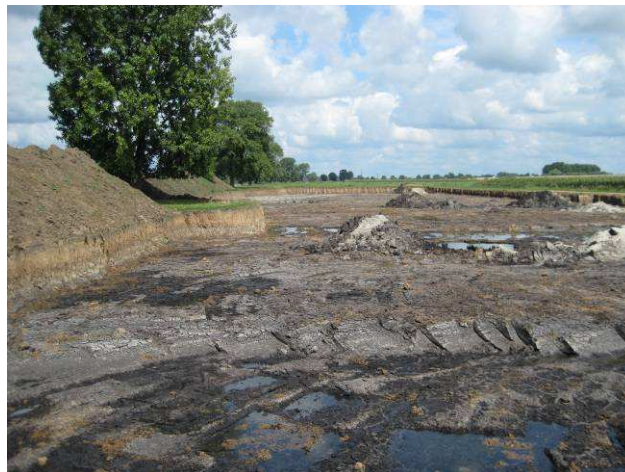
Overwerken in bij Gewande – 't Wildt.

Het werk omvat het graven van een 5-tal strangen/geulen die parallel aan de Maas lopen. De strangen hebben een lengte van min. 400 m en max. 600 m.

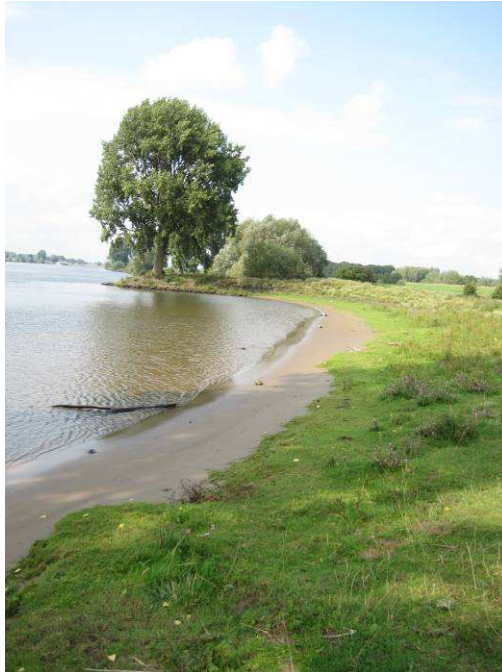
**Foto 3.17c**

Oude eroderende oever met zandstrand bij Het Wildt.

Ten zuiden van Het Wildt zijn oude eroderende oevers en tussen de kribben hebben zich zandstrandjes gevormd. Op de kribben staan nog bakenbomen (foto 3.17c).

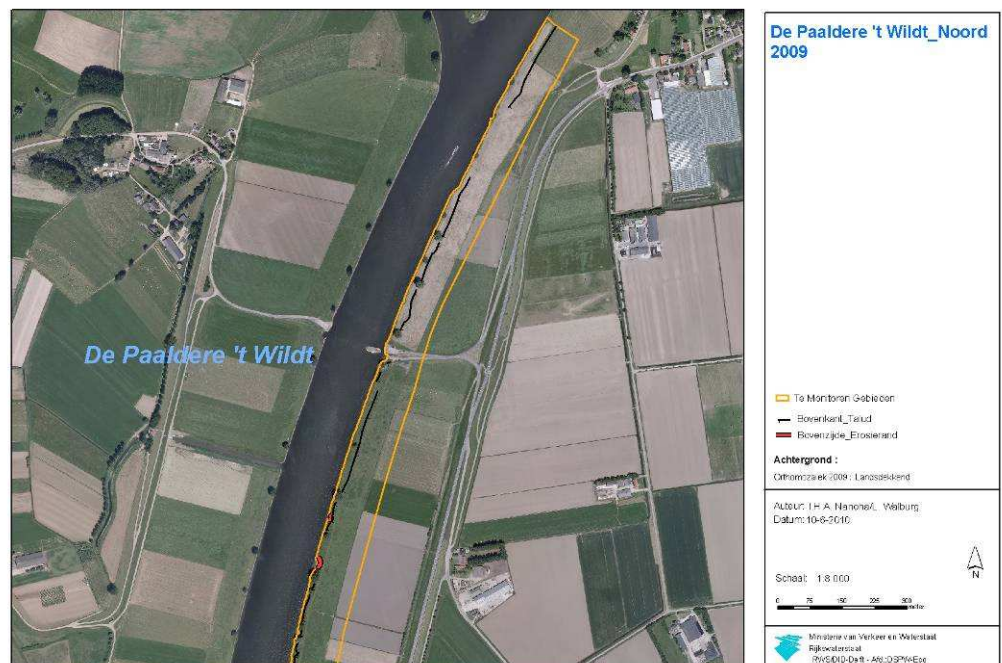
#### Foto 3.17.1a

Luchtfoto Paaldere – Het Wildt Noord 2009 bij Maren waarin aangegeven het monitoringsgebied en de bovenkant van het talud.

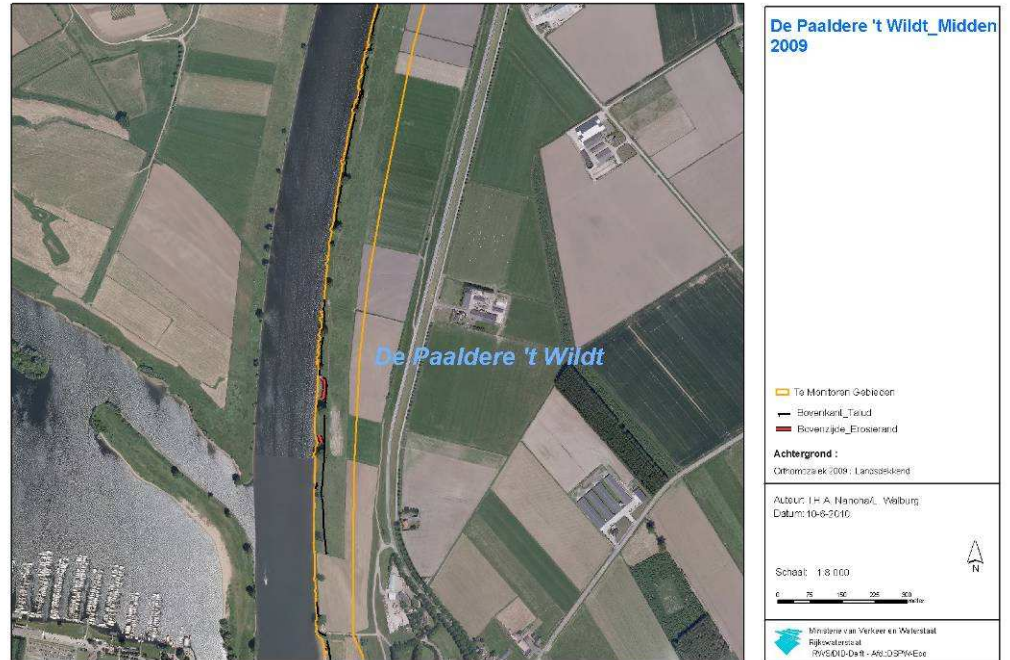
**Foto 3.17.1b**

Luchtfoto Paaldere – Het Wildt Midden 2009 waarin aangegeven het monitoringsgebied en de bovenkant van het talud.

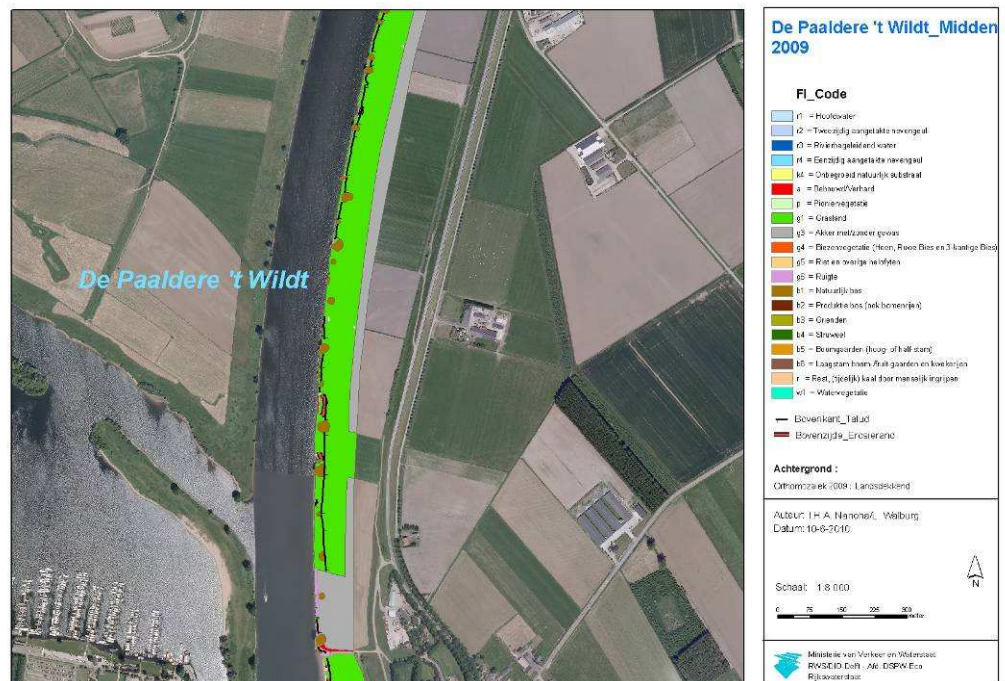
**Foto 3.17.1e**

Luchtfoto Paaldere – Het Wildt Midden 2009 waarin aangegeven de gevonden ecotopen

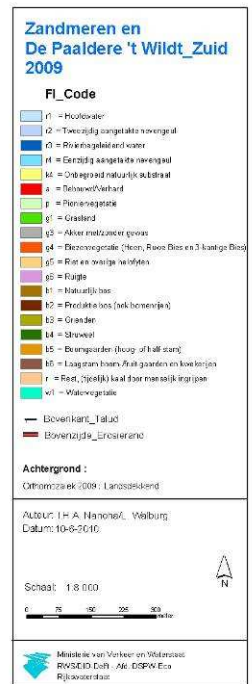
Luchtfoto Paaldere – Het Wildt Zuid 2009 bij Het Wildt waarin aangegeven de gevonden ecotopen

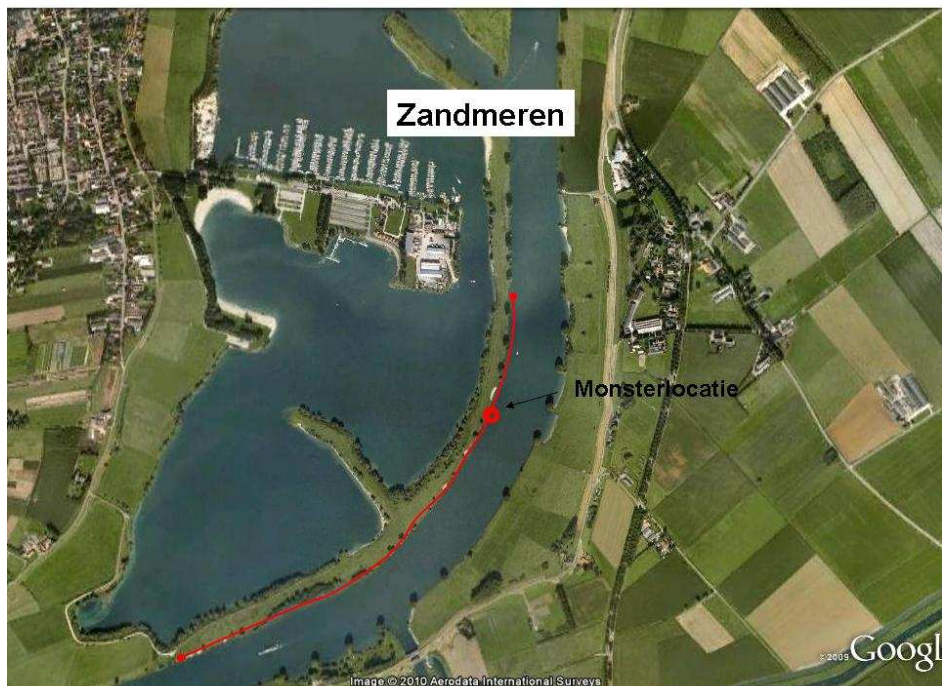
**Foto 3.18a**

De Zandmeren is een langgerekte, maar betrekkelijk brede oeverzone tussen de Maas en de grote zandplassen van de Zandmeren (Kerkdriel). De locatie is gelegen tussen kmp. 212,5 en kmp. 214 aan de rechteroever van de Maas (foto 3.18a). Het terrein heeft een sterk vergraven verleden, maar is lokaal met redelijk zandig of zavelig materiaal afgewerkt.

Locatie Zandmeren

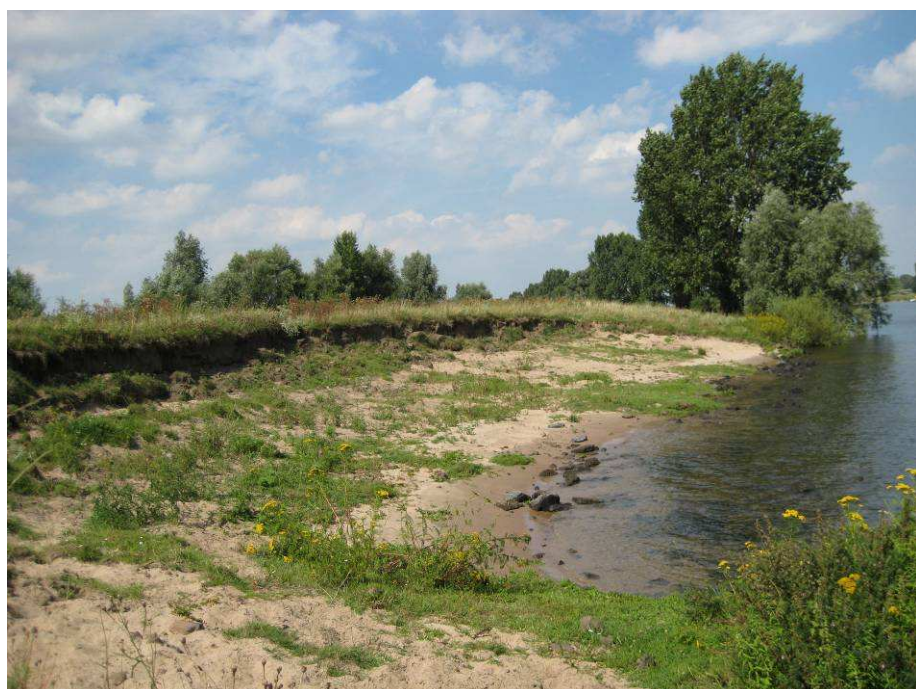
**Foto 3.18b**

Oude eroderende oever  
Zandmeren.

Lokaal bevinden zich enkele steilwandjes met zandige rivieroever, meestal ontstaan doordat de oeverbestorting is verzakt of weggeslagen (foto 3.18b). Over enkele honderden meters is in het verleden ter voorkoming van een damdoorbraak een vooroever aangelegd, waarna door opzanding en begroeiing daar verlanding is begonnen. De oever is dan ook sterk opgeslibd en met wilgenbos begroeid geraakt (foto 3.18c).

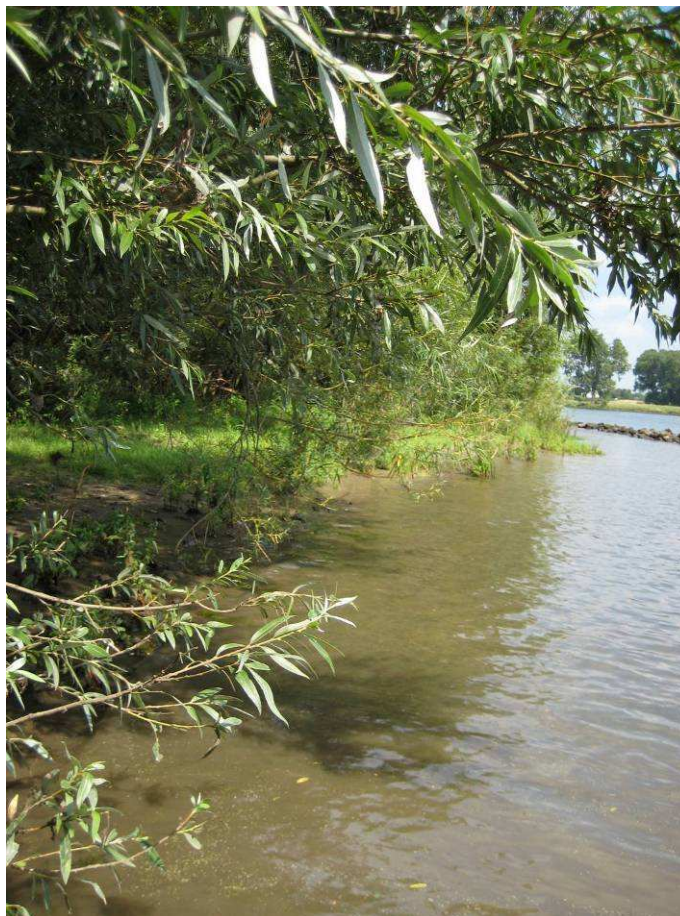
**Foto 3.18c**

Verlande oever met wilgenbegroeiing.

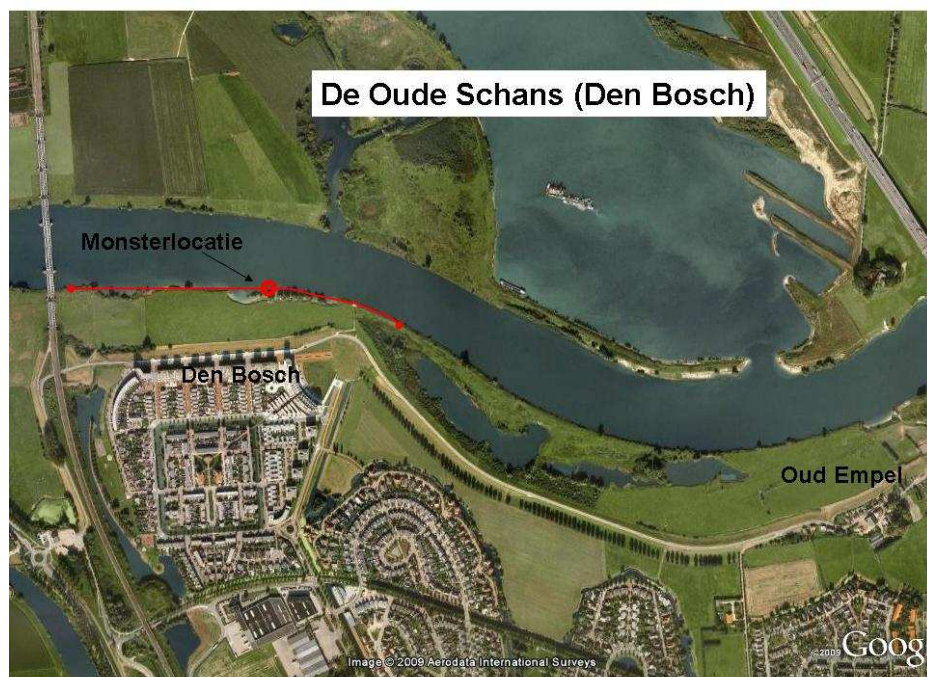
**Foto 3.19a**

De Maasoever van de Oude Schans ligt tussen km 218,8 en km 219,4 en is over grote lengten vrij van oeverbestorting (foto 3.19a). Hierdoor zijn er grote delen waar in de laatste decennia vrije oevererosie heeft plaatsgevonden. Op plaatsen waar zand in de oever zit is deze erosie betrekkelijk snel gegaan (foto 3.19b), maar er zijn ook locaties met erosiebestendige kleibanken. Hier verloopt het erosieproces uiterst langzaam.

Locatie Oude Schans bij den Bosch

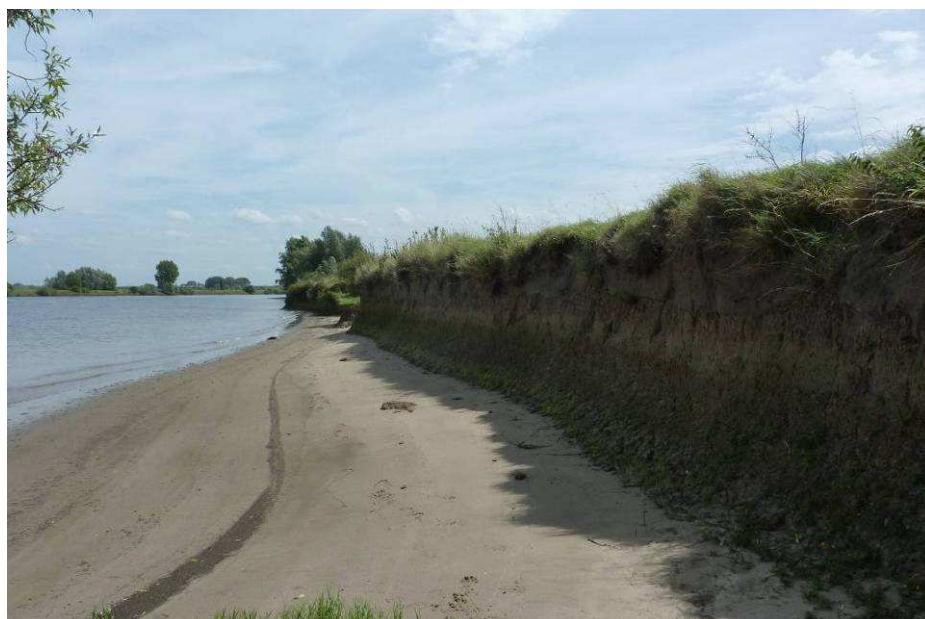
**Foto 3.19b**

Steiloever met Oude Schans  
Foto Harry Hosper
