## **Natuur(vriende)lijke Oevers Maas**

Evaluatie morfologie  
Deelrapportage 1, 2008 en 2009

Datum        30 juli 2010  
Status

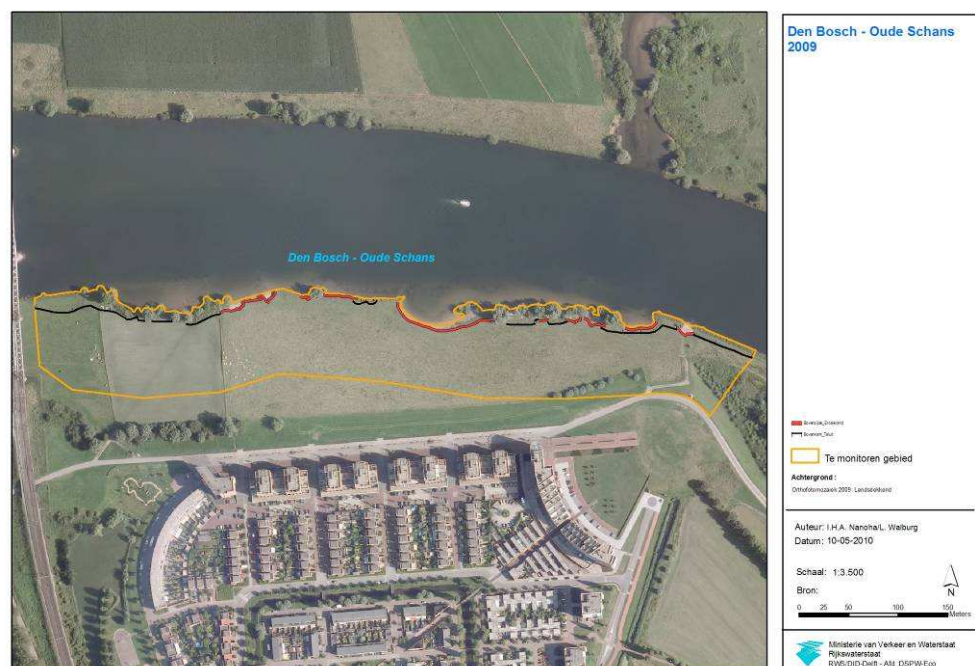
**Foto 3.19.1a**

elkaar dan ook aan en geven een compleet beeld van de locatie. Per locatie worden twee soorten luchtfoto's gepresenteerd. Allereerst wordt het te monitoren gebied weergegeven waarin de bovenkant van het talud en de bovenkant van de steilranden zijn aangegeven (foto 3.19.1a).

Luchtfoto Oude Schans 2009 waarin aangegeven het monitoringsgebied en de bovenkant van het talud.

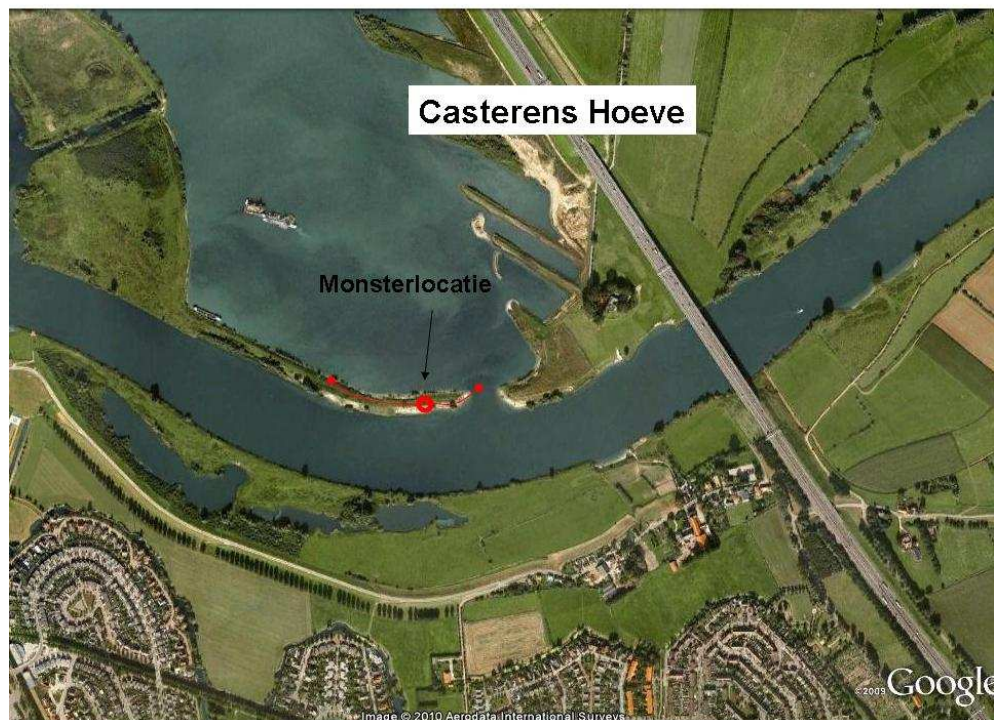
**Foto 3.20a**

De onderzochte oever in de Hedelse Bovenwaarden is een dam tussen de Maas en een grote zandplas. De oever is in het verleden aangelegd bij het rechtekken van de Maas, waarbij vermoedelijk de toplaag van kleiig materiaal is aangebracht. De locatie ligt tussen kmp. 217,9 en kmp. 218,1 aan de rechteroever. beheerd door Natuurmonumenten (foto 3.20a).

Locatie Casterens Hoeve bij den Bosch

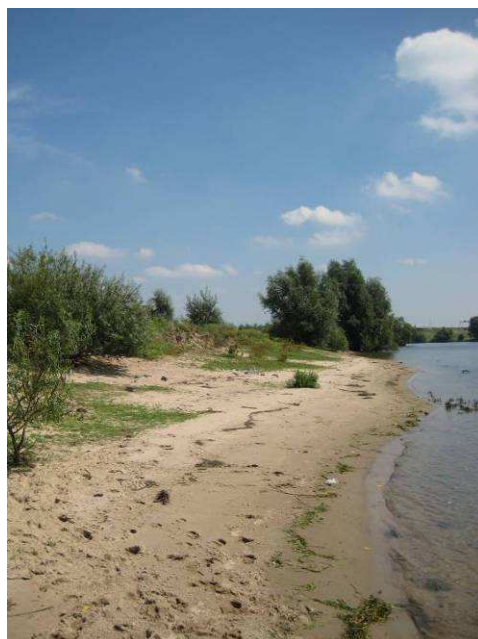
**Foto 3.20b**

Zandige oever Casterens hoeve (Hedel Bovenwaarden)  
Foto F. Kerkum

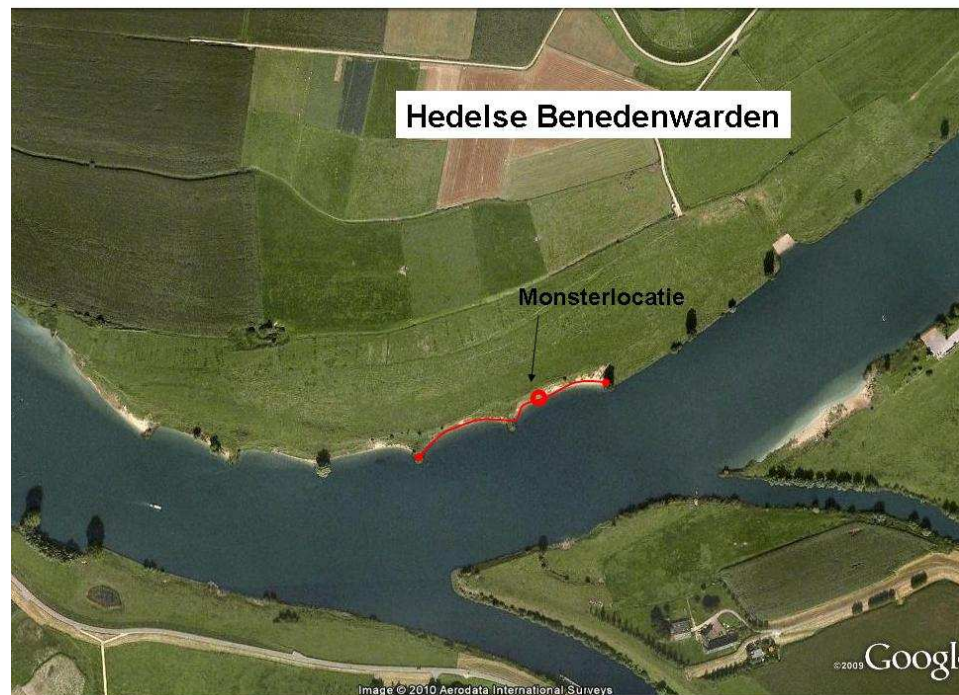
**Foto 3.21a**

De oever van de Hedelse Benedenwaarden is een statische oeverwal waarin lokaal door erosie steilwanden zijn ontstaan. De locatie ligt tussen kmp. 221,0 en kmp. 221,8 (foto 3.21a). De oeverwal is inmiddels zo hoog dat er zelden nog verse zandafzettingen op plaatsvinden. De directe oevers bestaan uit zandige Maasstrandjes tussen kribben (foto 3.21b).

Locatie Hedelse  
Benedenwaarden

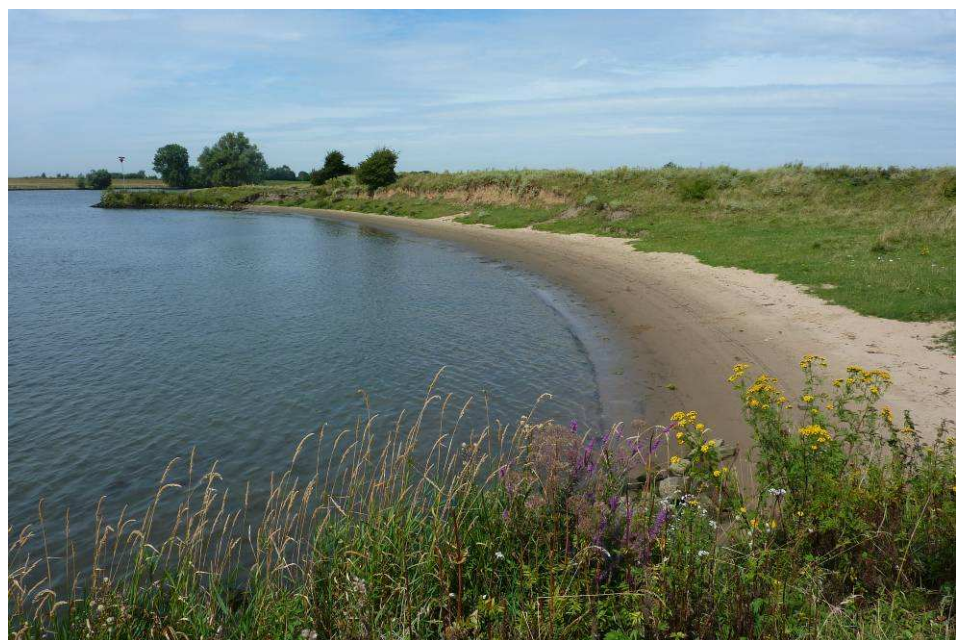
**Foto 3.21b**

Zandige oever Hedelse  
Benedenwaarden  
Foto F. Kerkum

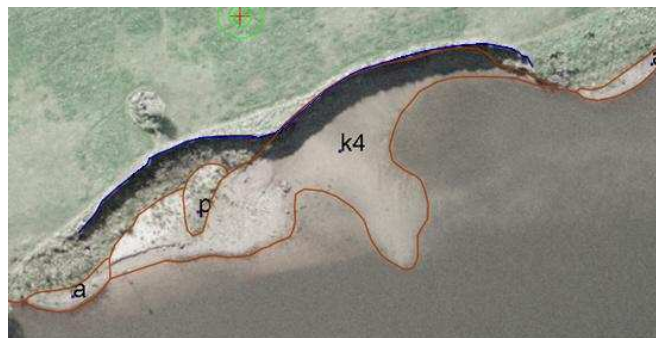
**Figuur 2b Bijlage 2**

fotobeeld ligging waterlijn, begroeiingsgrens en erosierand. Van een talud is hier geen sprake.
