# Evaluatie van natuur- vriendelijke oevers bij Kerkdriel en Grubbenvorst

**1 mei 2000**

**W-DWW-2000-028**

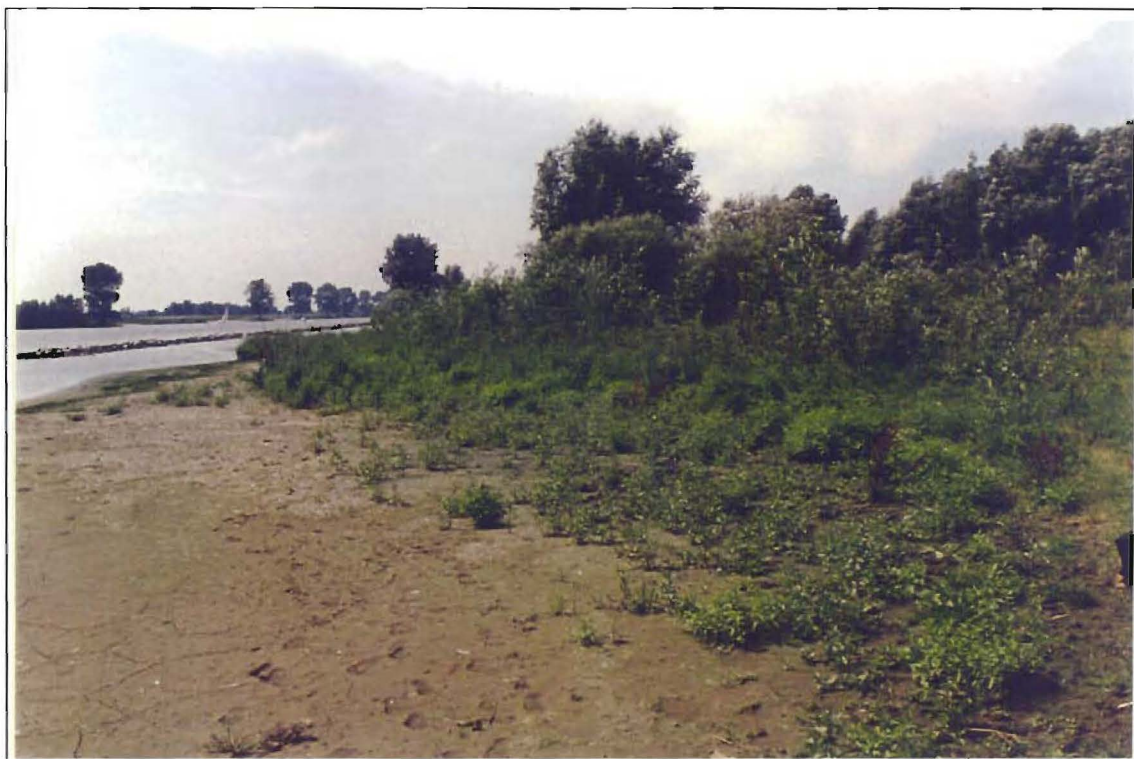
Foto 5. Pionierbegroeiing op droogvallende oever, locatie Kerkdriel (augustus 1997) Foto: RWS-DWW

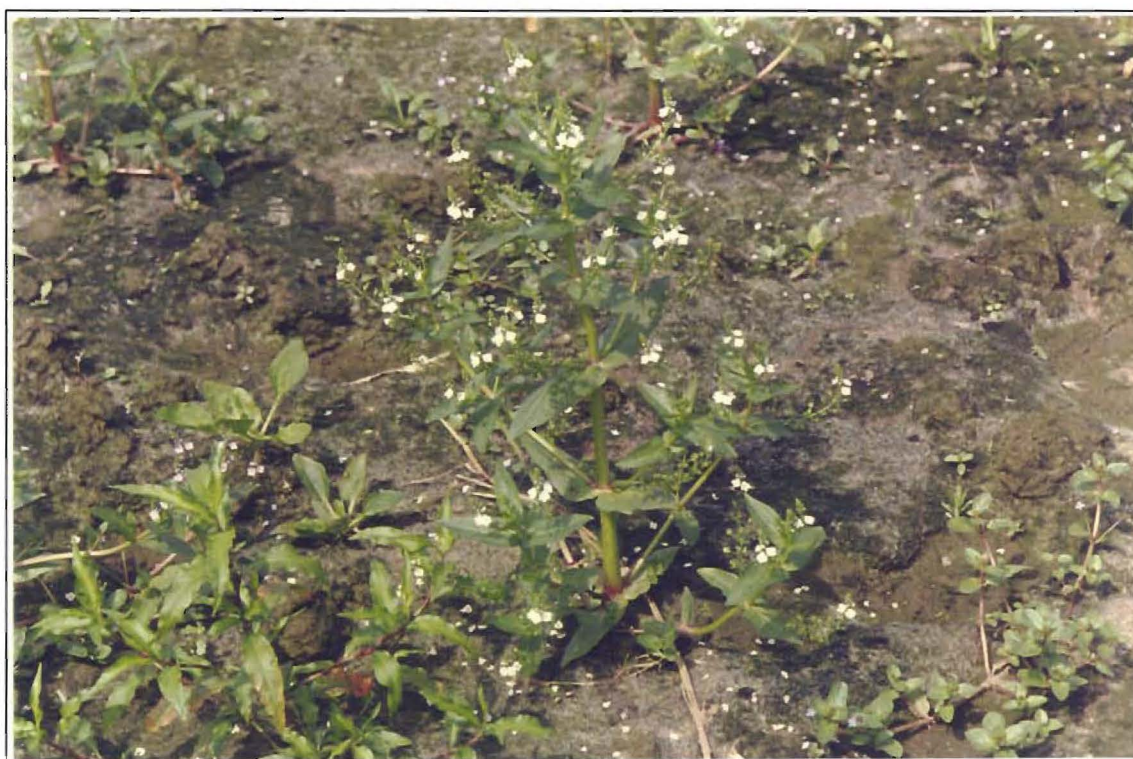
Foto 6. Pionierbegroeiing (Blauwe waterereprijs, Waterpeper, Beekpunge), locatie Kerkdriel (augustus 1997) Foto: RWS-DWW

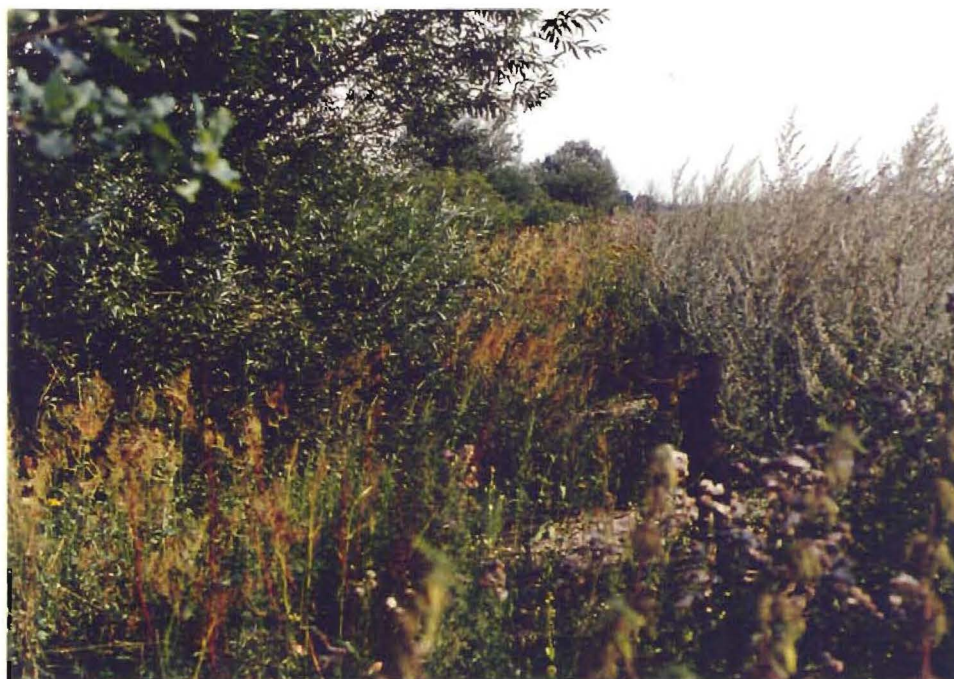
Foto 8. Ruigtevegetatie aan de bovenrand van het oevertalud, locatie Grubbenvorst (september 1995)

Er is hier geen sprake van actief beheer. Het oevertalud grenst aan de bovenzijde aan een akker. Aangenomen kan worden dat meststoffen evenals op de akker gebruikte bestrijdingsmiddelen voor een deel in de oever terecht zullen komen. Het talud zelf wordt niet gemaaid, noch begrast en heeft daardoor een ruige, hoge vegetatie met hier en daar veel struiken/bomen. Het is mogelijk dat zo nu en dan bomen worden afgezet om schade aan de oever te voorkomen. Op en in het talud komen veel stenen voor, die in het verleden in de oever zijn aangebracht om erosie tegen te gaan.
