Hydraulische metingen vispassages Nederrijn-Lek

Resultaten 2002-2007

Datum 16 januari 2011
Status definitief

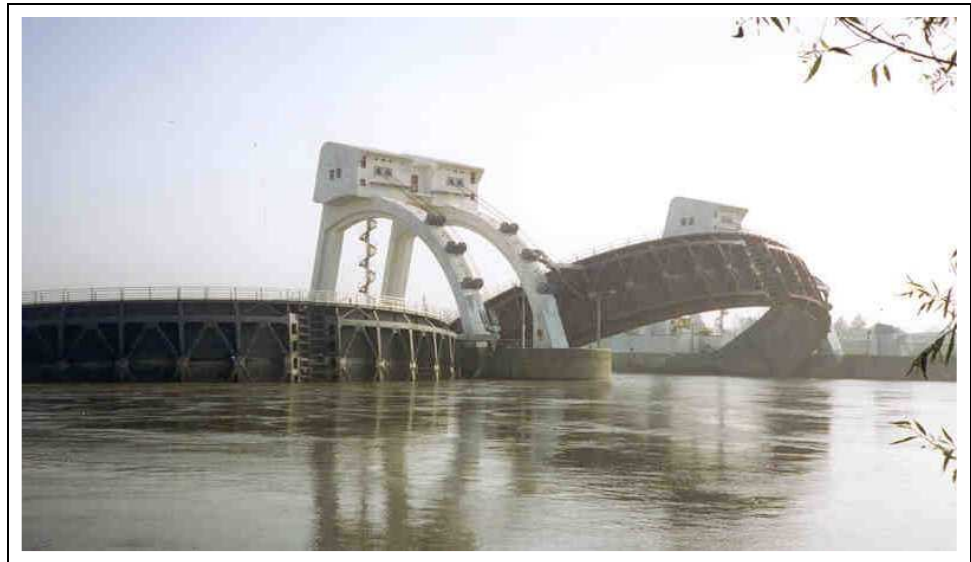
Figuur 1

Vizierschuiven van stuw Driel.

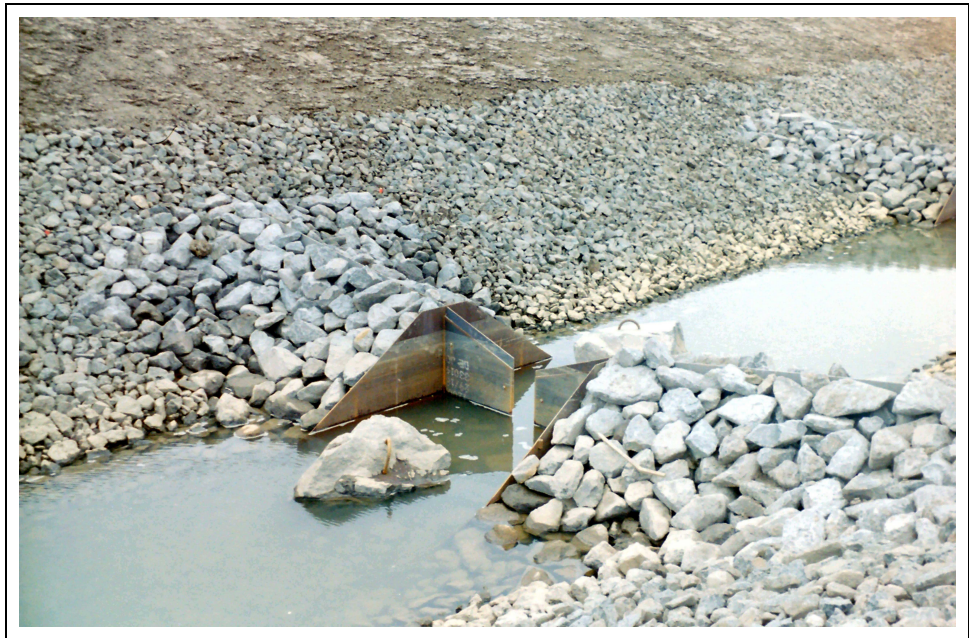
Figuur 4

Drempel in de vispassage rond stuw Hagestein tijdens de aanleg.

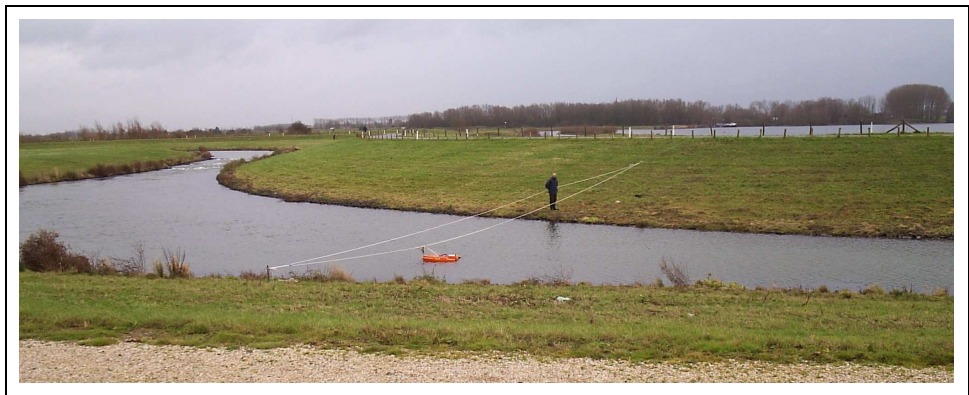
Figuur 6

Afvoermeting met ADCP in de vispassage bij Amerongen.

Alle metingen zijn uitgevoerd met een *Acoustic Doppler Current Profiler* (ADCP). Het meetprincipe van een ADCP berust op het meten van de Dopplerverschuiving. Het instrument zendt een puls uit met een vaste frequentie, die wordt gereflecteerd door deeltjes in het water. Door de beweging van de deeltjes ten opzichte van de ADCP ontstaat een frequentieverandering (Doppler shift). Deze frequentieverandering is een maat voor de snelheid van het water, waarbij aangenomen wordt dat de deeltjes in het water zich in horizontale richting bewegen met dezelfde snelheid als het water. Een ADCP zendt twee typen pulsen uit met een vaste frequentie. Korte pulsen voor het meten van de watersnelheid en –richting en lange pulsen voor de verplaatsing van het instrument ten opzichte van de bodem (bottom track). De bottom track wordt gebruikt om de gemeten watersnelheden te corrigeren voor de vaarsnelheid van het vaartuig om zo de absolute stroomsnelheid en –richting van het water te bepalen. De meeste metingen zijn uitgevoerd met een ADCP bevestigd op een trimaran drijflichaam dat met touwen dwars over de gehele breedte van de vispassage werd getrokken. Bij Driel is ook een aantal metingen uitgevoerd vanuit een klein vaartuig. Per overtocht wordt een volledige afvoermeting uitgevoerd en de resultaten van de hele meetserie worden gemiddeld tot één waarde om daarmee meetfouten en de effecten van translatiegolven uit te middelen.

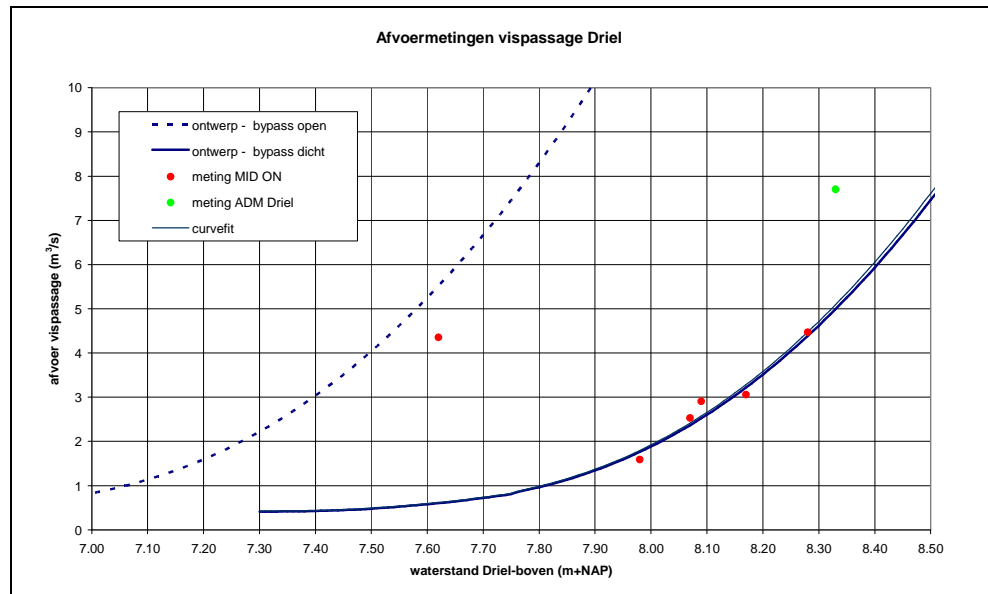
Figuur 7
Afvoermetingen in de vispassage om stuw Driel.

De uitgevoerde metingen zijn weergegeven in Tabel 3 (Driel) Tabel 4 (Amerongen) en Tabel 5 (Hagestein). De gemeten afvoeren zijn in grafiek gezet samen met de theoretische bepaalde afvoer karakteristiek. Door de meetpunten is een kromme gefit door de oorspronkelijke afvoer karakteristiek met een factor te vermenigvuldigen. De factor is bepaald aan de hand van het kleinste kwadratencriterium.

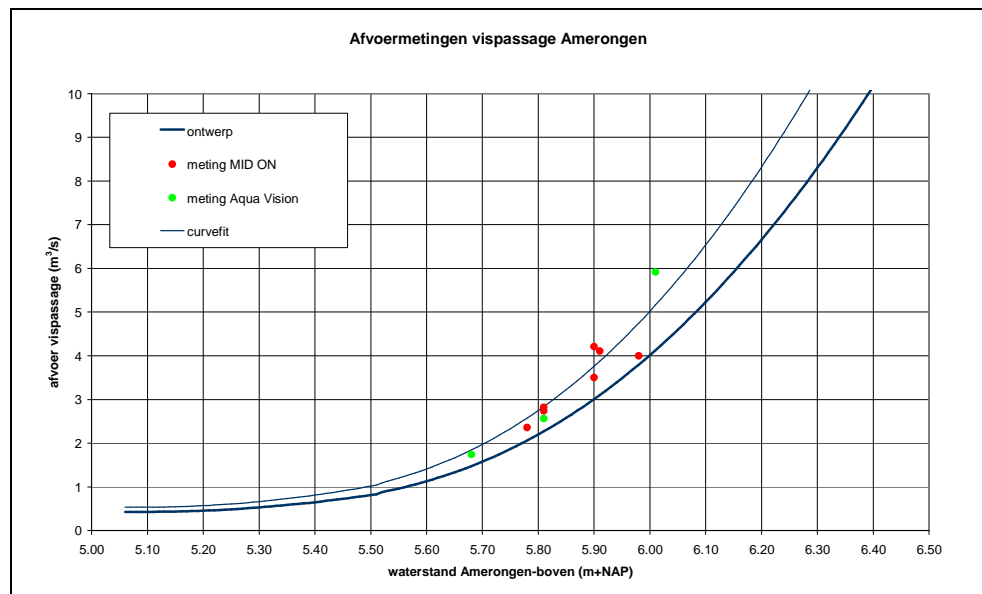
Figuur 8

Afvoermetingen in de vispassage om stuw Amerongen.

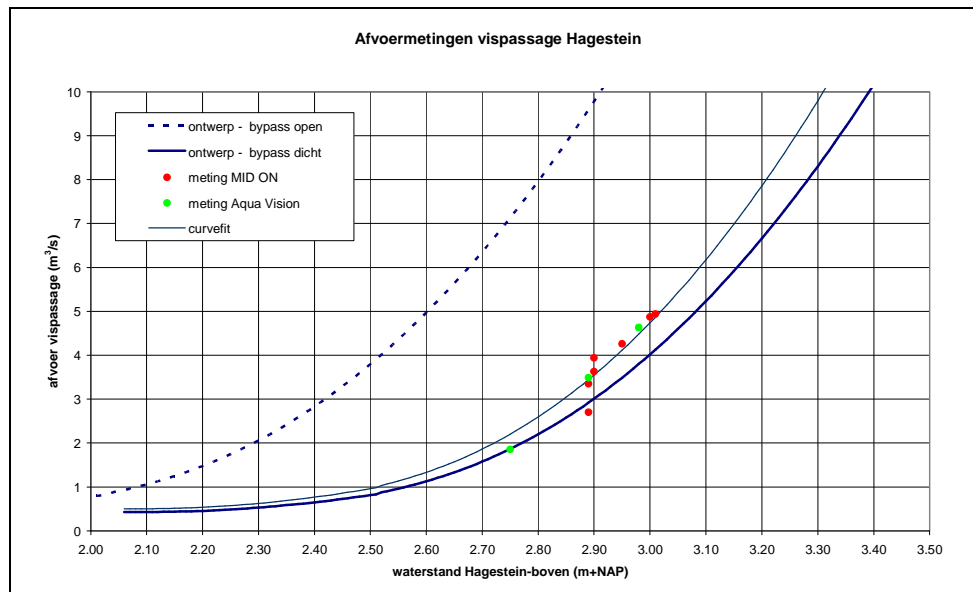
Figuur 9

Afvoermetingen in de vispassage om stuw Hagestein.

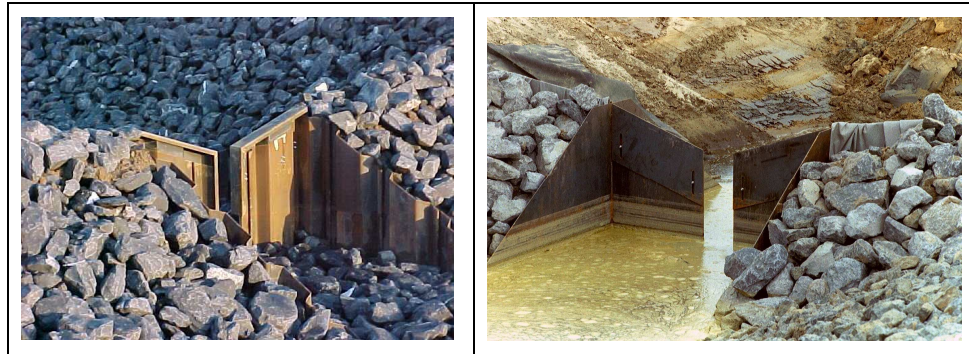
Figuur 10

Stalen drempelsectie bij Driel (links) en Amerongen / Hagestein (rechts).

Uit de metingen blijkt dat de afvoer bij Driel nagenoeg de ontwerpkenmerk volgt (+2%), maar dat bij Amerongen (+25%) en Hagestein (+18%) de afvoeren beduidend hoger liggen. De verklaring hiervoor kan zijn dat de stalen middensectie

bij Amerongen en Hagestein veel slanker is dan bij Driel (zie Figuur 10), en dat dit resulteert in een lagere stromingsweerstand van de drempel als geheel. Het resultaat is dat in plaats van de ontwerpwaarde van 4 m³/s de afvoer bij stuwpeil nu 5 m³/s is. Dit is gunstig voor de lokstroom maar nadelig voor de stroomsnelheden boven de drempel. Een hogere afvoer bij een gelijkblijvend doorstroomprofiel betekent immers dat de profielgemiddelde stroomsnelheid boven de drempel eveneens met bovenstaande percentages toeneemt. Voorts betekent een hogere afvoer door de vispassage dat voor de WKC minder water beschikbaar is.

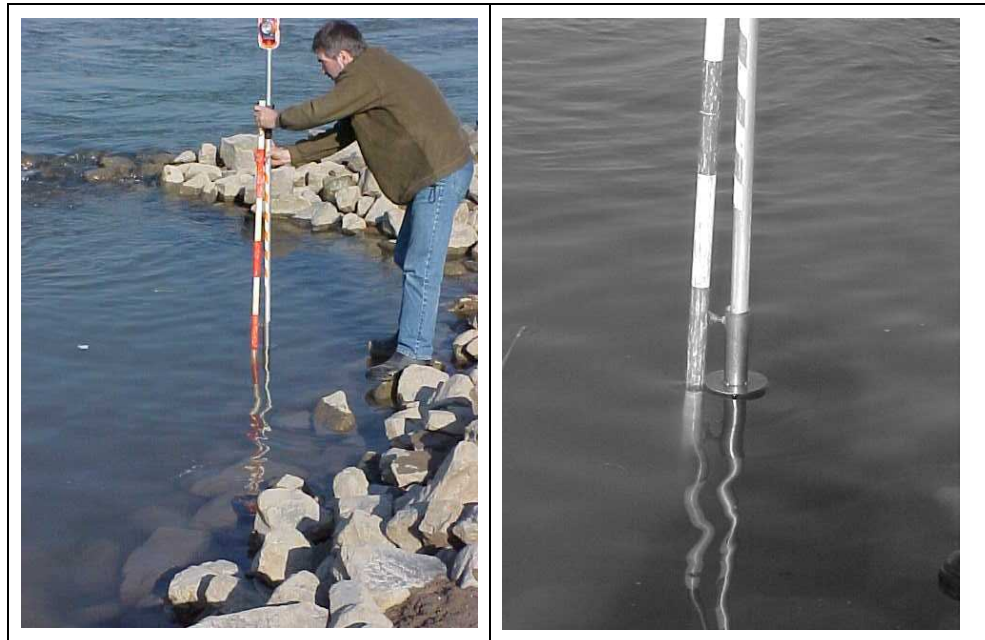
Het 'zandvoetje' raakt de waterspiegel.

Figuur 11 laat zien hoe de waterspiegel wordt aangemeten. Ter verificatie en ter uitmiddeling van waterstandsfluctuaties is de waterstand aan beide oevers van de vispassage gemeten. Bij Driel zijn de linker- en rechteroever van een bekken nagenoeg gelijktijdig bemeaten. Bij Amerongen en Hagestein is per oever gemeten en niet per bekken, zodat hier meestal een tijdsverschil en daardoor mogelijk een waterstandsverschil bestaat tussen de metingen op beide oevers van een bekken. Dit tijdsverschil blijkt maximaal 1 uur te bedragen.

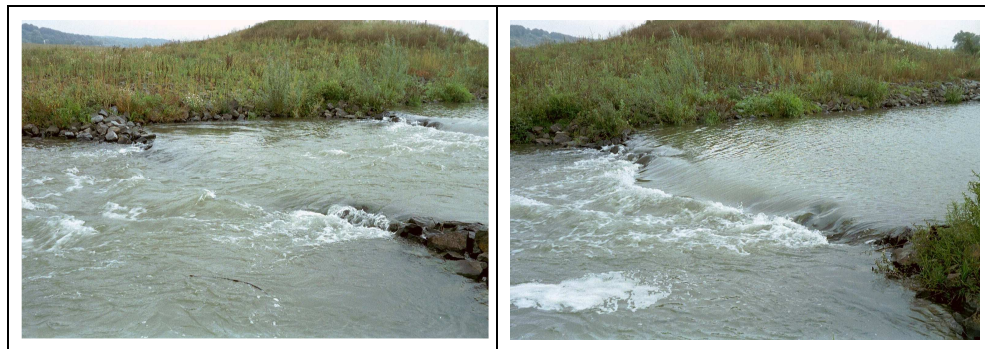
Figuur 14

Verskil in stromingspatroon tussen de 1^e (rechts) en 2^e drempel (links), Driel.

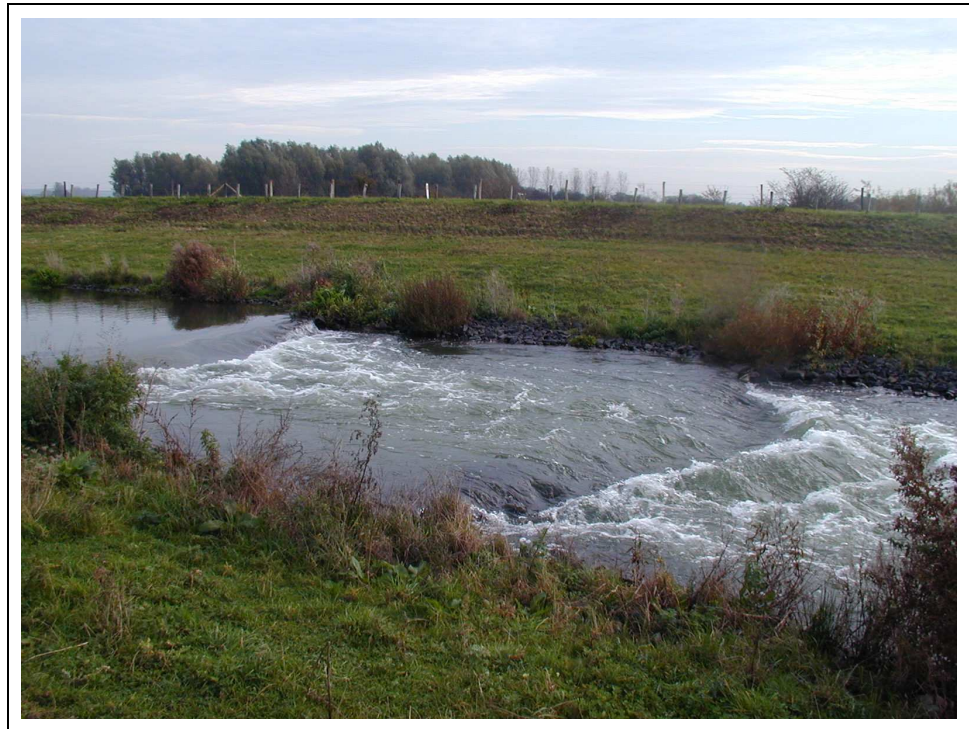
Figuur 15

Kortsluiting tussen drempels 7 en 8 van vispassage Amerongen.

Voor drempels 1 bij Driel en 7 bij Amerongen is bovendien nog iets anders aan de hand. De turbulentie die rond een drempel ontstaat, moet in het benedenstrooms ervan gelegen bekken uitdempen. Als het bekken daarvoor niet groot genoeg is, treedt een zekere 'kortsluiting' op, hetgeen ertoe leidt dat het verval over de daaropvolgende drempel kleiner is dan de beoogde 0,15 of 0,16 m. Dit betekent dat het verval over één of meer bovenstrooms hiervan gelegen drempels groter is, en dat daardoor wellicht een knelpunt ontstaat voor vismigratie. Een dergelijke situatie doet zich voor bij drempels 1 en 2 in de vispassage bij Driel (Figuur 14, links) en bij drempels 7 en 8 in de vispassage bij Amerongen (Figuur 15). In beide gevallen liggen de drempels op vrij korte afstand van elkaar en is te zien dat de turbulentie van drempel 1 (resp. 7) nog niet is uitgedempt bij drempel 2 (resp. 8). Uit de basisgegevens voor Driel (bijlage B, metingen 2 en 3) blijkt inderdaad dat het verval over drempel 1 relatief groot is en over drempel 2 relatief klein. Eenzelfde resultaat wordt gevonden voor drempels 7 en 8 bij Amerongen (bijlage B, meting 6).

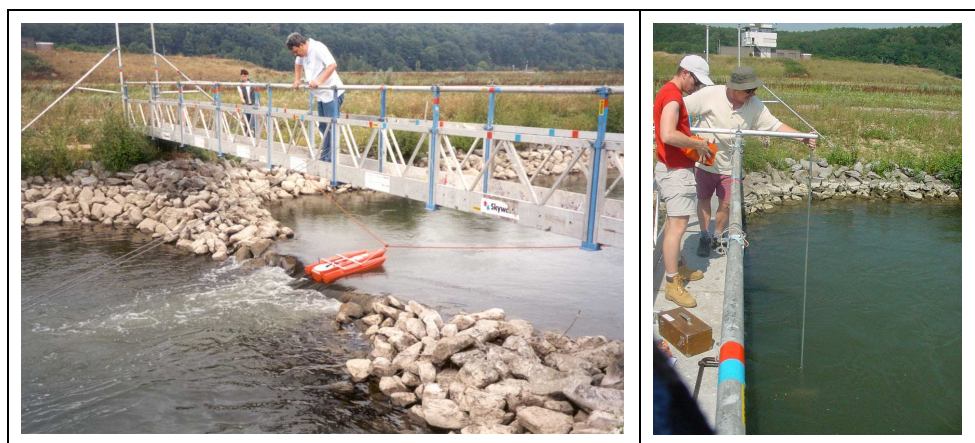
Stroomsnelheidsmetingen met ADCP (links) en Ottmolen (rechts).

De verschillende meetinstrumenten hebben elk hun eigen voor- en nadelen. Het akoestisch systeem van de ADCP bleek last te hebben van interferentie van de stalen damwand en van de turbulentie benedenstrooms van de drempel. Ook heeft de ADCP moeite met het meten in het smalle vertical slot (breedte 30 cm). Met de Ottmolen kan wel in het vertical slot gemeten worden, maar er is grote kans op schade aan of vastlopen van de wiek (diameter 12,5 cm). Ook is het vanwege de stroming lastig de stang met het meetinstrument in positie te krijgen en te houden. Dat laatste geldt ook voor de Ott Nautilus, maar een voordeel van dit instrument is dat ongeacht de oriëntatie ervan altijd de juiste snelheid wordt gemeten. Ook is dit instrument minder kwetsbaar omdat het geen bewegende of uitstekende delen bevat. Een mogelijk nadeel van de Ott Nautilus is dat het werkt op basis van een elektromagnetisch principe, en daardoor wellicht gevoelig is voor storingen door de stalen delen van de drempel. Desondanks heeft van de drie meetsystemen alleen de Ott Nautilus een bruikbaar resultaat opgeleverd. Met dit instrument zijn twee meetseries uitgevoerd, één bij lage (24 september 2003) en één bij hoge (21 oktober 2003) waterstanden in de vispassage. In Tabel 11 zijn de afvoeren en waterstanden op beide dagen weergegeven. Per meetpunt zijn steeds drie metingen uitgevoerd van elk 60 seconden. De metingen zijn gemiddeld tot één waarde per meetpunt. Figuur 18 geeft een impressie van de uitgevoerde metingen.

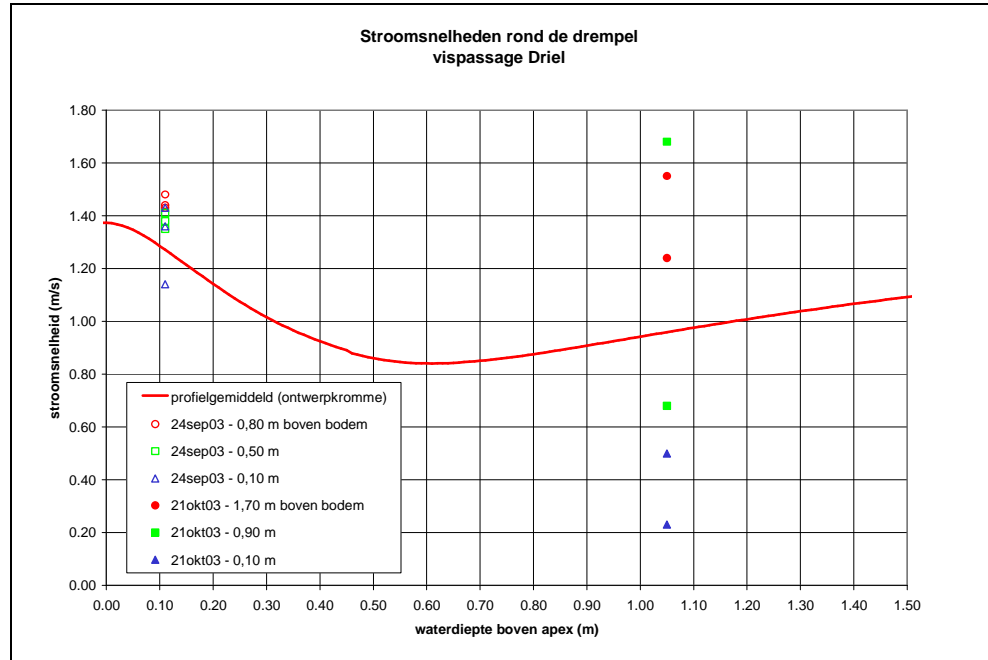
Berekende en gemeten stroomsnelheden rond de drempel.

In Figuur 19 zijn voor beide meetseries de stroomsnelheden in de as van de vispassage uitgezet als functie van de waterdiepte in het bovenstroomse bekken ten opzichte van de apex van de drempel. In de figuur wordt geen onderscheid gemaakt tussen metingen boven- of benedenstrooms van de drempel, maar wel in de hoogte boven de bodem van het bekken. Voor de interpretatie van de figuur is het belangrijk om te weten dat de apex van de drempel 1,0 m boven de bodem van de vispassage ligt. De lijn in de grafiek is de profielgemiddelde snelheid zoals die valt te berekenen uit de afvoercharacteristiek voor de drempel (zie hoofdstuk 2) en het bijbehorende doorstroomprofiel. Voor de afvoer is uitgegaan van de oorspronkelijke karakteristiek, zonder te corrigeren voor de in hoofdstuk 2 gevonden afwijkingen. Evenmin is het doorstroomprofiel gecorrigeerd voor spiegeldaling en/of contractie nabij de drempel. Zouden beide effecten wel verdisconteerd worden, dan geeft dat iets hogere profielgemiddelde snelheden.

De figuur levert een grafische illustratie van de constatering dat de spreiding in de tweede serie veel groter is als in de eerste. De metingen op 24 september zijn in redelijke overeenstemming met de ontwerpcurve. Omdat de waterstand toen erg laag was, vond er nagenoeg alleen stroming plaats door het verticale slot waardoor de variatie in snelheden gering is. De metingen op 21 oktober liggen wel rond de ontwerpcurve, maar met een ruime spreiding. Door de hoge waterstand

stroomden alle secties van de drempel mee en ontstond een gevarieerd stroombeeld.

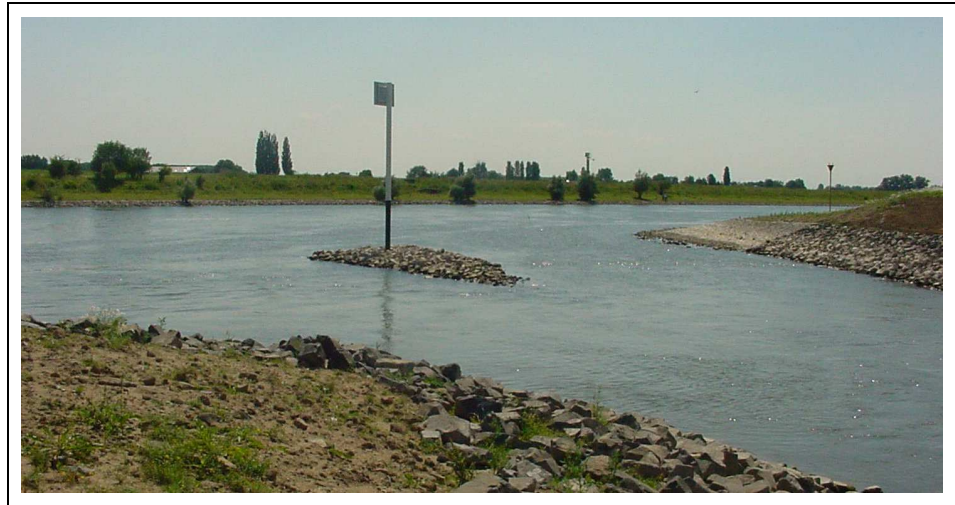
Uitstroomopeningen
vispassage stuw Driel.

De uitstroomopening van de vispassage bij Driel heeft een bijzondere vormgeving, in die zin dat er twee uitstroomopeningen lijken te zijn, gescheiden door een klein eilandje. De linkertak in Figuur 21 is de eigenlijke uitstroomopening van de vispassage. Hierdoor stroomt het merendeel van de afvoer, de tak is zo dicht mogelijk bij de stuw gesitueerd, en dit is dan ook bedoeld als inzwemopening voor de vis. De rechertak in Figuur 21 is uitsluitend aangelegd uit landschappelijke overwegingen en heeft voor vismigratie geen functie. Deze tak is onder water nagenoeg afgesloten door een dam die loopt van de oever naar het eilandje. De kruin van de dam ligt op geringe diepte onder stuwpeil. Optisch lijken dit gelijkwaardige takken en aan deze illusie lijkt ook de meetploeg ten prooi te zijn gevallen, want bij de metingen van maart en april zijn de drijvers losgelaten in deze nagenoeg afgesloten tak. Omdat er over de onderwaterdrempel wel enige stroming staat, werden de drijvers toch de rivier op gevoerd. Bij de meting in oktober werden

de drijvers meer bovenstrooms in de vispassage losgelaten, en dan blijken de drijvers inderdaad de hoofduitstroomopening naar buiten te volgen.

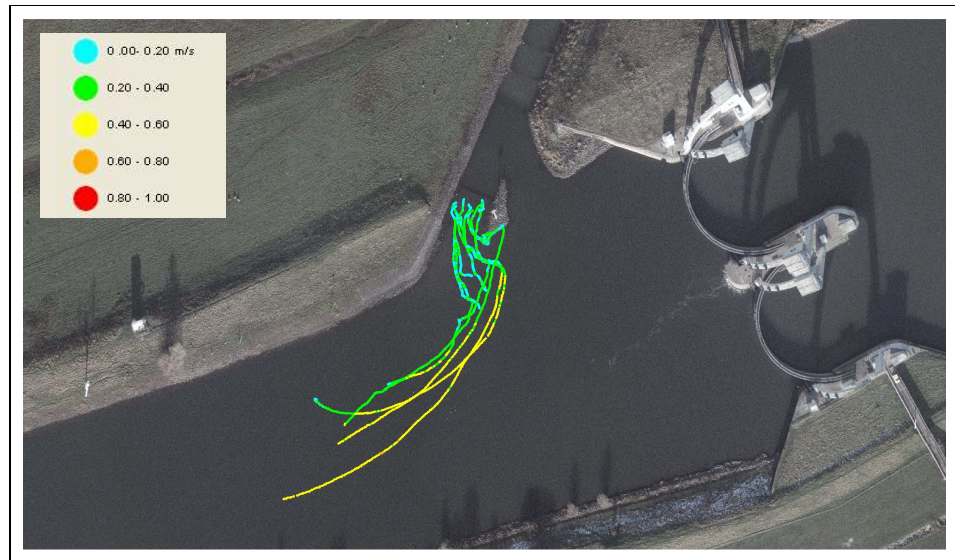
Figuur 23
Stroomsnelheden drijvers
1 april 2003.

Behalve de positie is uit de radarmetingen ook de snelheid van de drijvers te bepalen door de afgelegde weg te delen door het bijbehorende tijdsinterval. Om fluctuaties enigszins uit te middelen, is de snelheid bepaald over een interval van 6 seconden. Het blijkt dat bij hoge rivierafvoer de snelheid aan de oever ca. 0,2 m/s bedraagt en verder van de oever af ca. 0,6 m/s (Figuur 22). Deze waarden komen goed overeen met de stroomsnelheden aan het wateroppervlak die bij deze afvoer en waterstand verwacht mogen worden.

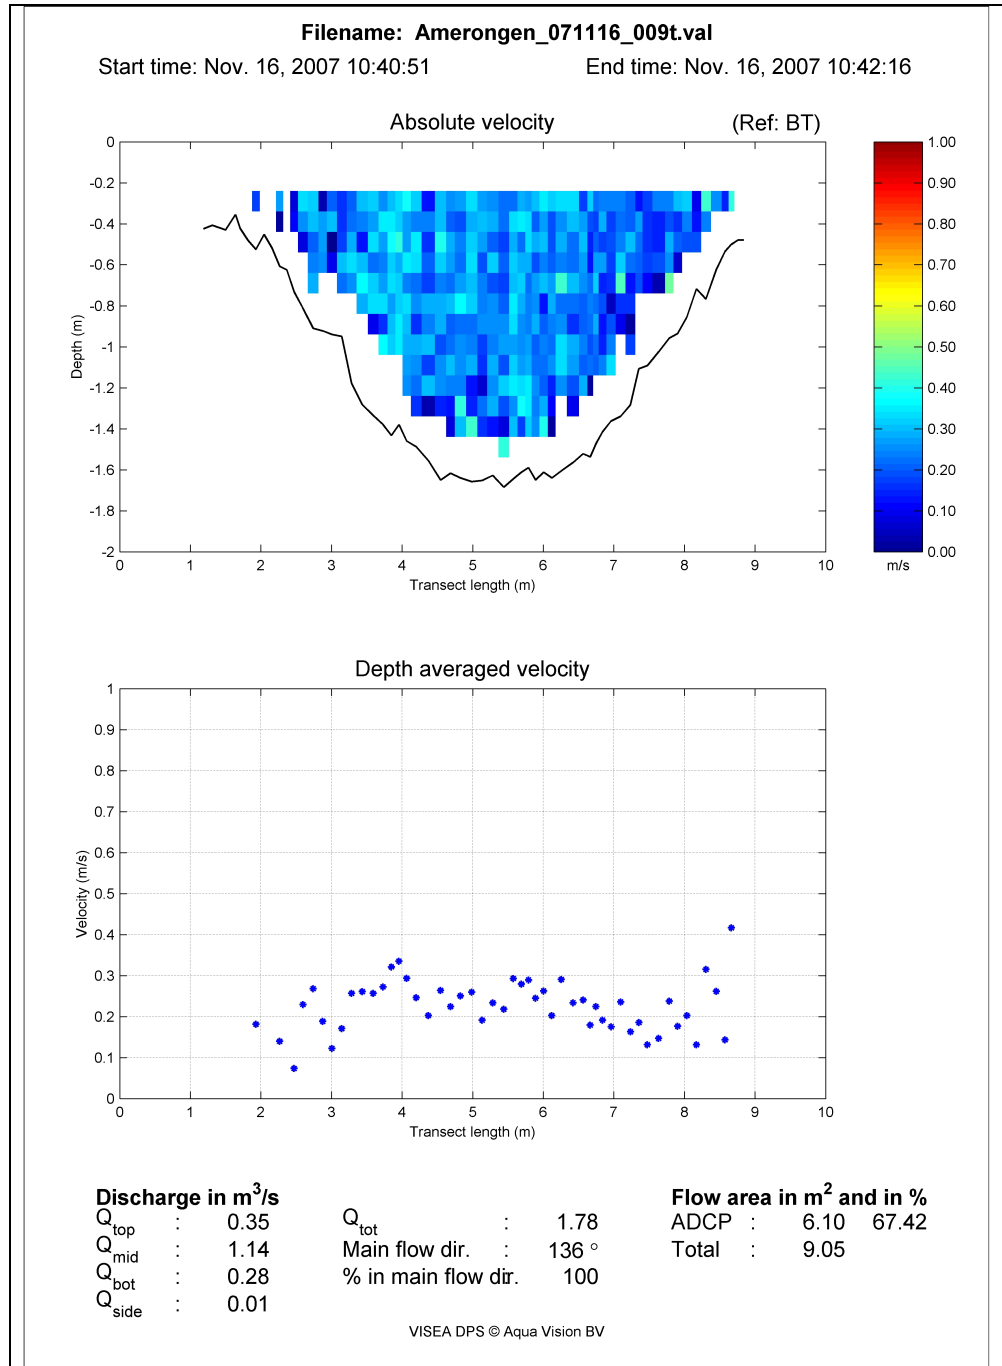
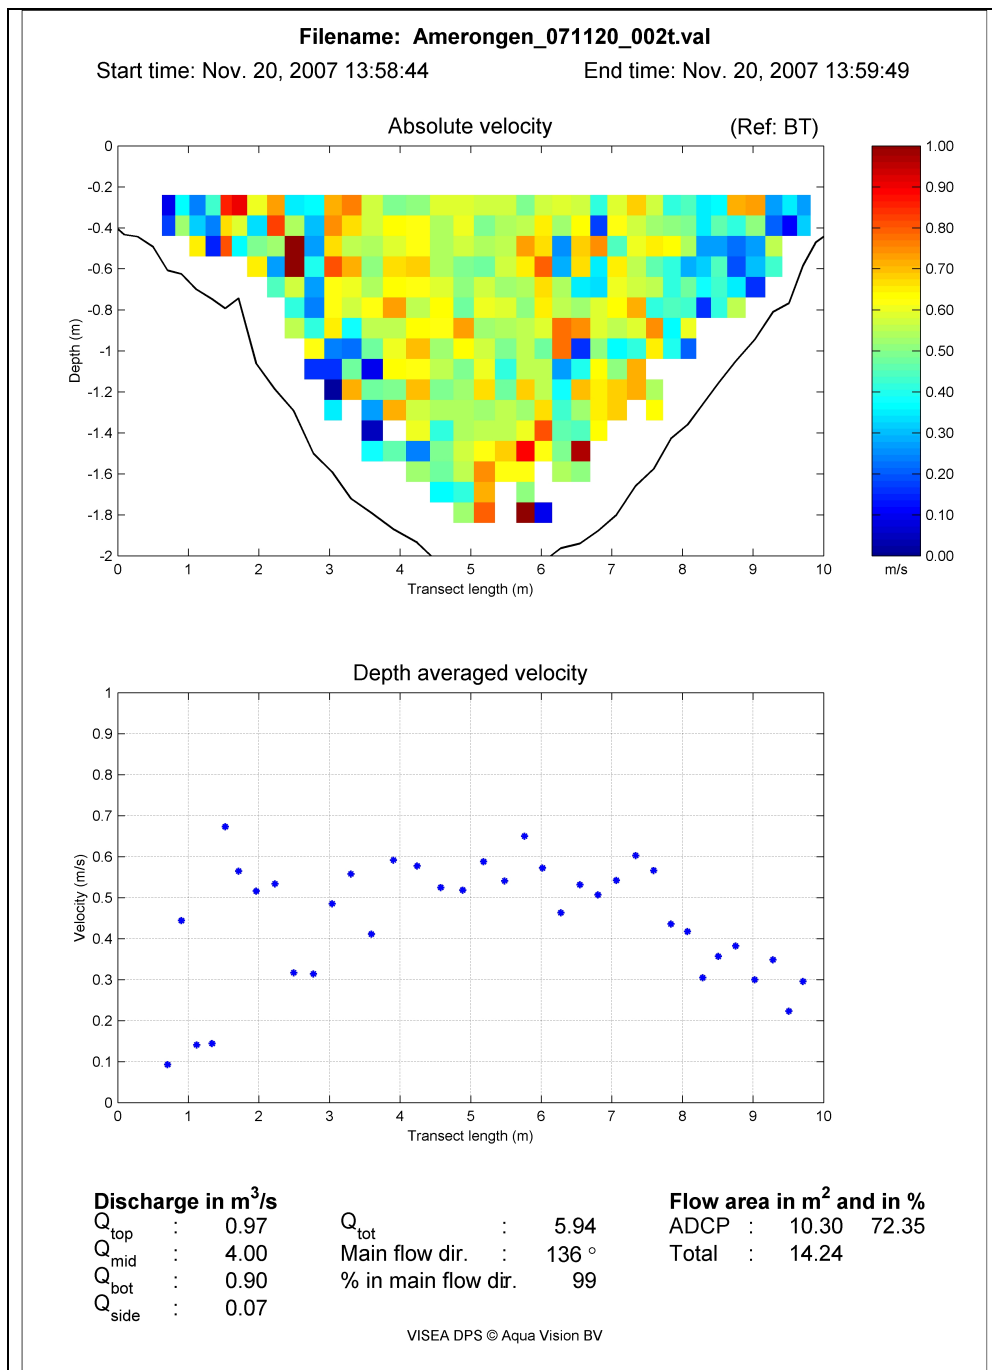
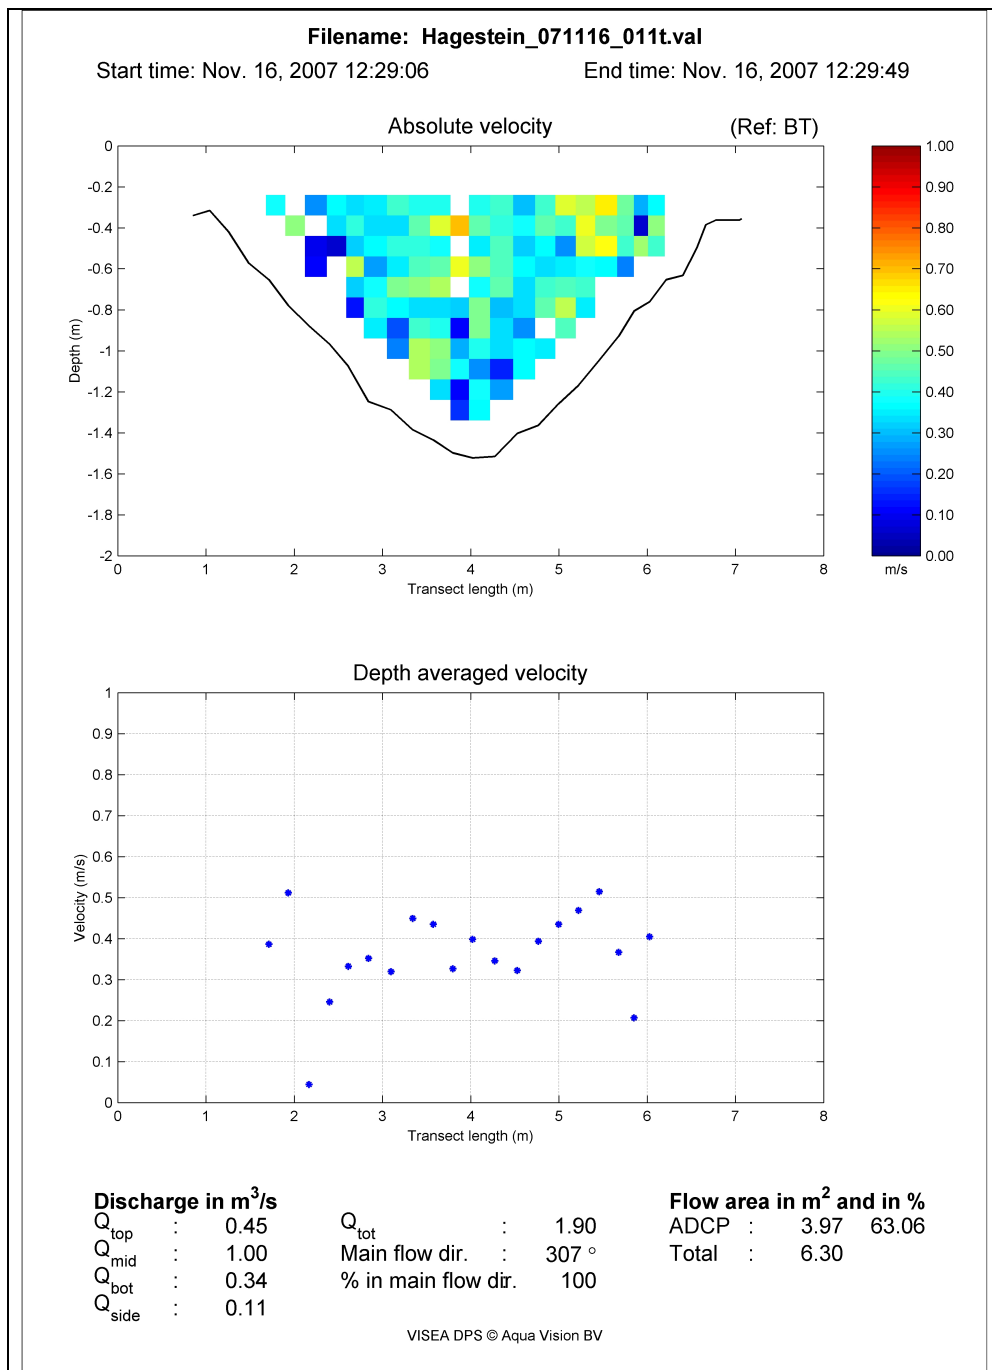
Enkele karakteristieke snelheidsprofielen uit afvoermetingen
