Ervaringen met Welstandstal leiden tot aanpassingen

Varkens hebben rooster van 1,40 meter nodig

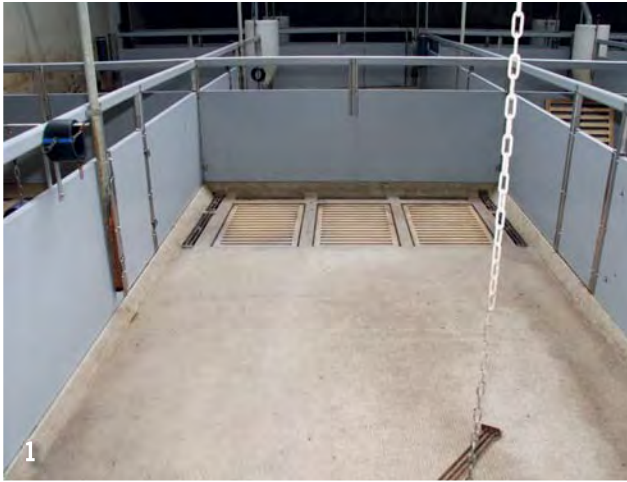
1. In één van de stallen is aan weerszijden van het rooster de mestspleet met rooster dichtgelegd.
2. De ruimte achter de tochttrichel is opgehoogd waardoor er geen vuiligheid tussen richel en deur kan komen.
3. De werking van de ionisatieplaat is nog niet bevestigd, maar het stof is plakkeriger dan in andere afdelingen
4. In één stal zijn problemen met de ventilatiekleppen. In de zomer gaat het goed in de winter valt de koude lucht te snel neer.

Op het bedrijf in Groenlo lijken de varkens bang voor de spleet. „Bij Roes staan ze met de neus naar de spleet en met de kont net boven de dichte vloer”, verklaart Linda van den Boom, medewerker bij Jovas. „De varkens blijven echt wel tien centimeter van de rand van het rooster”, stelt Van Schriek. Voor dit probleem hebben de ontwikkelaars een mogelijke oplossing gevonden. „Bij Roes hebben we in één van de vier afdelingen in de mestspelen aan de zijden een metalen rooster gelegd.” De mest kan nog steeds gemakkelijk weg, maar het is niet meer zo'n gapend gat. De varkens lijken hier vooralsnog goed op te reageren. In de volgende ronde wil Roes ook graag twee van de drie spleten aan de achterzijde van het hok dichtgelegd hebben met roosters. „Misschien moet alles wel dicht”, zucht hij gelaten.
