# De invloed van vegetatie op de verdroging van kleikades

F.F. van der Zee en J.Y. Frissel

Dit onderzoek is uitgevoerd door Alterra Wageningen UR in opdracht van en gefinancierd door het Hoogheemraadschap van Delfland, in het kader van het onderzoeksprogramma "Gedrag van verdroogde kades", GVK2.

Alterra-rapport 2590  
ISSN 1566-7197

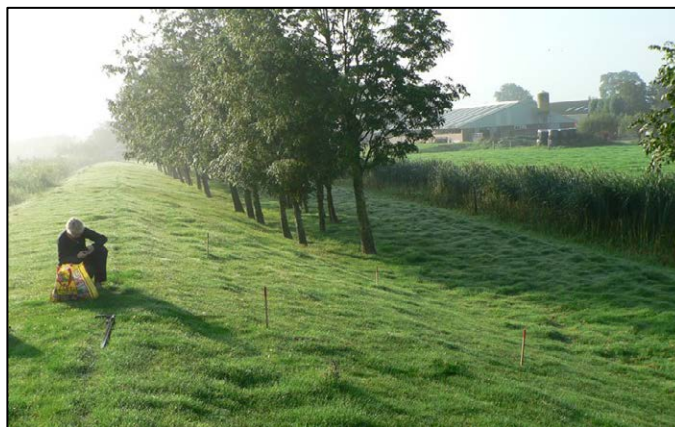
Foto 1: Kralingerpolder zuid

Ten tijde van het onderzoek stonden er geen schapen op de kade. De vegetatie ziet er homogeen, gesloten, maar zeer kort gegeten uit. Er zijn kleine open plekken (<10x10cm) zichtbaar. Volgens de VTV typen behoort deze kade tot de Kamgrasweide, soortenarme variant W2, met de kenmerkende grassoorten Engels raaigras, Rood zwenkgras, Fioringras, en de kruiden Madeliefje en Witte klaver. Verder komen er nog negen andere kruiden voor. Op deze kade komen geen ruigtesoorten voor. De doorworteling van

deze kade is matig, en de grootste hoeveelheid wortels is te vinden in de eerste 7,5 centimeter. Het zandgehalte van de kade 48%.

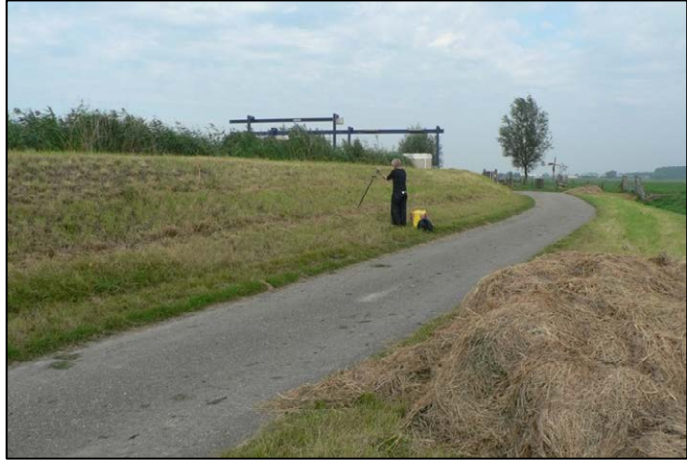
Foto 2: Kralingerpolder noord

Bij het eerste verkennende onderzoek ziet de vegetatie op de kade er hoog en ruig uit. Het lijkt erop alsof het maaisel niet altijd afgevoerd wordt. Op het moment van de vegetatieopnamen (2 weken later) is de kade net gemaaid, en de vegetatie verwijderd. De kade is droog en open, met open plekken groter dan 10x 10 cm. Volgens de VTV typen behoort deze kade tot het minder soortenarme hooiland (H2) met veel ruigte soorten. Naast Glanshaver, komen Grote vossenstaart, Fluitenkruid en Gewone berenklauw veel voor. De doorworteling van deze kade is slecht tot matig. Het zandgehalte in de bodem is 36%.

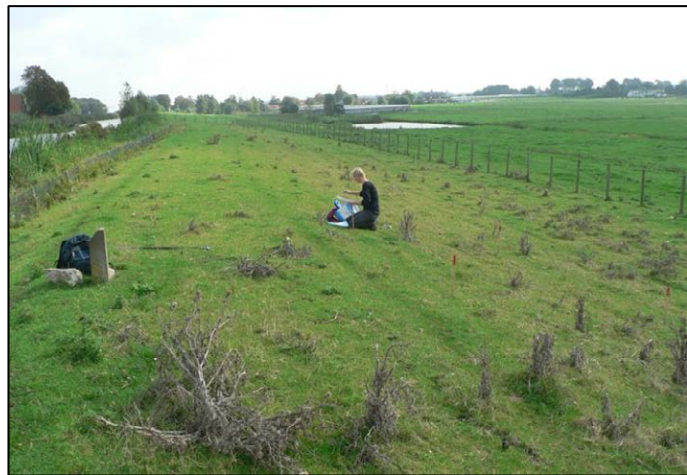
Foto 3: Polder Schieveen west

De vegetatie is erg kort gegraasd, met afgestorven speerdistels verspreid over de hele kade die waarschijnlijk gespoten zijn. Op de kade zijn duidelijk zichtbare horizontale scheuren aanwezig. Ook zijn er mollen en/of muizen gaten gezien. Het lijkt alsof er grote gaten/holen in de kade zitten op circa 30 centimeter diep (overgang naar andere bodem?). Volgens de VTV typen behoort deze kade tot de soortenarme kamgrasweide (W2). Naast Engels raaigras en Fioringras komen de kenmerkende kruiden Madeliefje, Zachte ooievaarsbek en Duizendblad voor. De doorworteling van deze kade is matig tot goed. Het zandgehalte in de bodem is 39%.

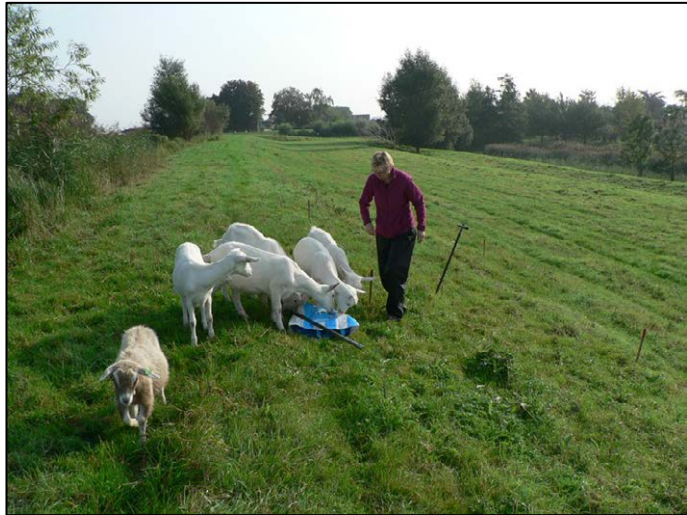
Foto 4: Polder Schieveen oost

Op het moment van het onderzoek staan er een aantal geiten (7) en twee stuks jongvee op de kade. De vegetatie op deze kade ziet gesloten, maar wisselend uit, met ruige stukjes vegetatie. Volgens de VTV typen behoort deze kade tot de kamgrasweide, soortenarme variant (W2). Naast ruigere soorten zoals Grote vossenstaart en Kweek komen er ook hooilandsoorten voor zoals Rode klaver, Scherpe boterbloem, Smalle wikke, Vijfvingerkruid en Ruige zegge. Ook de ruigtesoorten Brandnetel, Akkerdistel en Speerdistel komen voor. De doorworteling van deze kade is slecht tot matig. Het zandgehalte in de bodem is 38%.

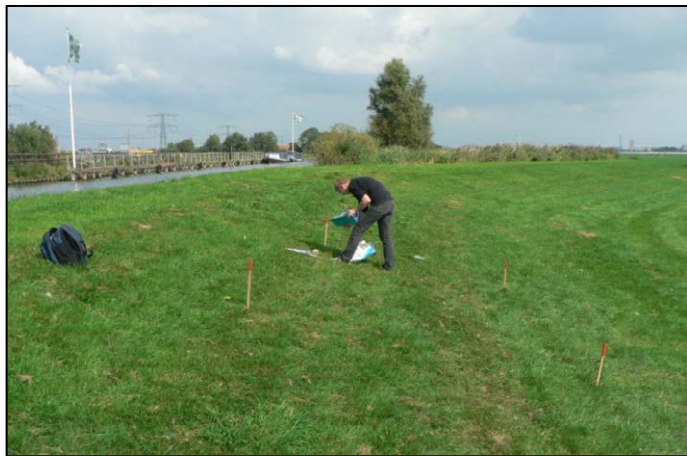
Foto 5: Woudsepolder

De zode op deze kade ziet er mooi en gesloten uit, en bestaat voornamelijk uit grassen. De plek is extreem arm aan soorten, waarschijnlijk als gevolg van de bemesting. De vegetatie staat circa 10 cm hoog. De oude scheuren zijn nog zichtbaar. Volgens de VTV typen behoort deze kade tot het soortenarme hooiland (H1), met vooral Engels raaigras. Opvallend is de grote hoeveelheid Ridderzuring, een plant voor vochtige voedselrijke bodems. Ook zijn er mollen en/of muizen gaten gezien. De totale doorworteling van deze kade is slecht tot matig, maar de eerste 5 centimeter van de bodem is goed doorworteld. Het zandgehalte in de bodem is 31%.

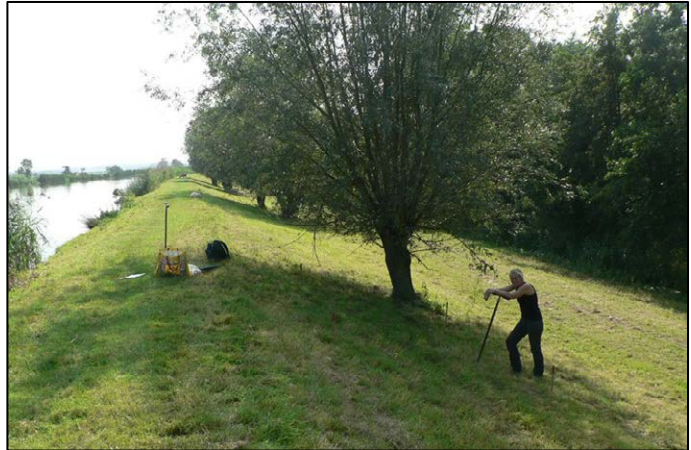
Foto 6: Duifpolder noord

Het beheer is de afgelopen jaren niet helemaal volgens planning verlopen en af en toe achterwege gebleven. Hierdoor is de zode vrij open en pollig, met kleine open plekken en diverse brandnetelplekken. De vegetatie op deze kade ziet er wat ruiger uit. Het gewas staat circa 20 centimeter hoog. De scheuren uit 2013 zijn nog zichtbaar. Eveneens worden er veel mollen en/of muizen gaten waargenomen. Volgens de VTV typen wordt deze kade toebedeeld aan een overgang tussen soortenarme tot minder soortenarme hooilanden. Er komen veel grassoorten voor zoals kropaar, Grote vossenstaart, kweek en Roodzwenkgras. De ruigere soorten brandnetel en Ridderzuring komen eveneens voor. De doorworteling van deze kade is slecht tot matig. Het zandgehalte in de bodem is 28%.

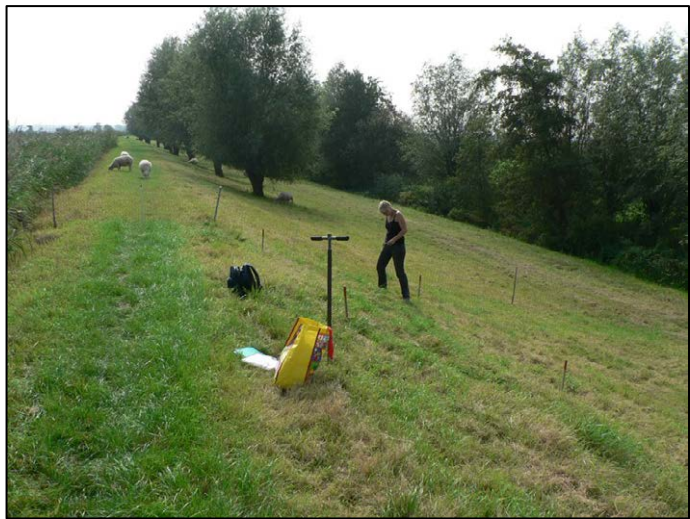
Foto 7: Duifpolder zuid

Verspreid over de gehele kade staan wilgen halverwege het talud. Rondom de wilgen ziet de vegetatie er wat ruiger uit en rond veel bomen voelt de kade vochtig aan. Er staan ook vochtindicerende soorten zoals mannagrass onderaan de bomen. Mogelijk loopt hier enig water via scheuren door de dijk. Op het moment van onderzoek lopen er schapen op de kade. Het beheer is hier de afgelopen jaren niet helemaal volgens planning verlopen, waardoor de zode vrij open is met grote open plekken en de gehele vegetatie er vrij ruig uit ziet. Het gewas staat circa 20 centimeter hoog. Er worden veel mollen en/of muizen gaten waargenomen. Volgens de VTV typen wordt deze kade toebedeeld aan een overgang tussen soortenarme tot minder soortenarme hooilanden. Er komen veel grassoorten voor zoals kropaar, Grote vossenstaart, kweek en Roodzwenkgras. Ook komt Mannagrass voor, een soort die voorkomt op natte voedselrijke grond. De doorworteling van deze kade is slecht, maar bij 40 en 50 centimeter diepte worden veel (boom) wortels waargenomen. Het zandgehalte in de bodem is 41%.

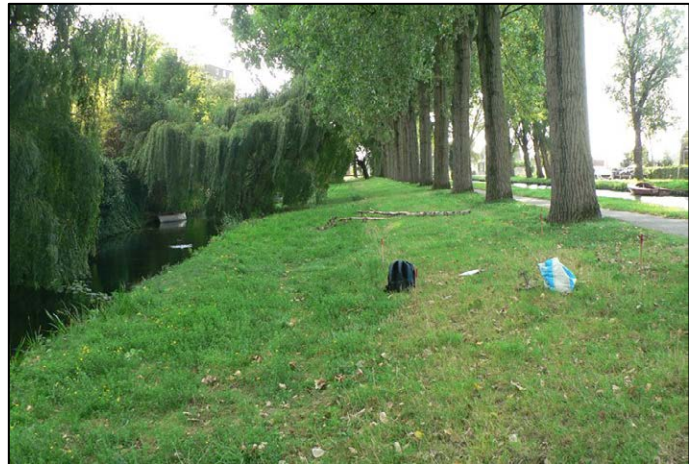
Foto 8: Kerstanjepad

Het Kerstanjepad is een kade met fietspad langs de vaart Kerstanje. Het gehele pad is vrij donker vanwege de grote populieren die op de kade langs het fietspad staan. De bomen hebben een verdrogend effect op de vegetatie, tot ca. 5 m van de stam waarneembaar. De zode is vrij open, en de vegetatie is vrij kort met veel kruiden, de meest soortenrijke locatie van de 10. Volgens de VTV typen wordt deze kade toebedeeld aan de kamgrasweide (W2). Engels raaigras, Roodzwenkgras en Fioringras komen veel voor. Naast de kenmerkende kruiden Duizendblad, Madeliefje, Witte klaver en Gewone hoornbloem komen ook Smalle weegbree, Scherpe boetbloem en Gewone brunel voor. De doorworteling van deze kade is slecht tot matig, omdat in de bovenste bodemlagen weinig wortels zitten. In de diepe bodemlagen (>20 cm) komen echter veel (boom)wortels voor. Het zandgehalte in de bodem is 45%.

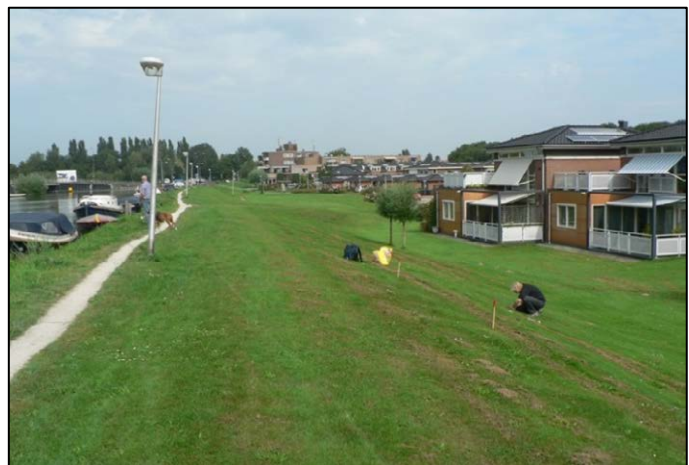
Foto 9: Schipluiden, Holierhoekse of Zouteveense polder

Deze kade ligt aan de rand van een woonwijk. De zode ziet er kort (circa 5 cm hoog) en goed gesloten uit met een groot aandeel kruiden. Plaatselijk voelt de kade vochtig aan. Volgens de VTV typen behoort deze kade tot de soortenarme kamgrasweide (W2; gazon beheer is meer te vergelijken met weiland dan met hooiland, omdat er meer keren per jaar gemaaid wordt). De kenmerkende soorten Engels raaigras, Fioringras, Roodzwenkgras, Gewoon duizendblad en madeliefje komen veel voor. Ook zijn Witte klaver, Gewone hoornbloem, Hondsdraf en Draad ereprijs veel aanwezig. Er zijn enkele mollen en/of muizen gaten gezien. De doorworteling van deze kade is matig tot goed, met de grootste hoeveelheid wortels in de eerste 5 centimeter. Het zandgehalte in de bodem is 67%.

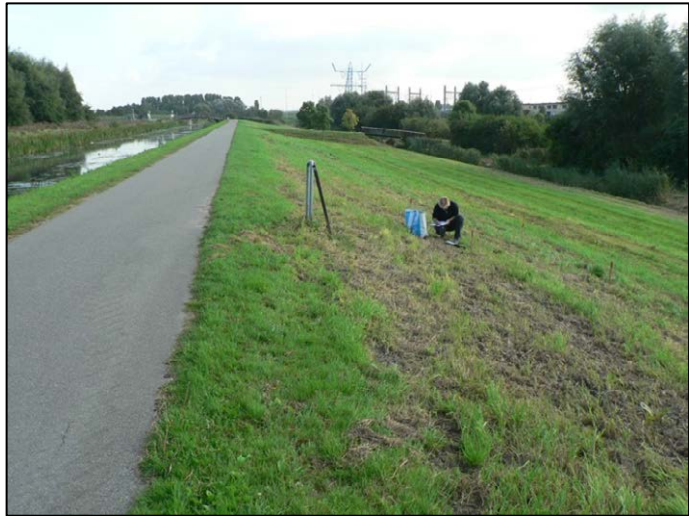
Foto 10: Oud- en Nieuwe Wateringveldse polder.

Deze kade ligt net buiten een woonwijk, bovenop de kade langs de molenwetering ligt een fietspad. De kade ziet er ruig uit, met vrij lange grasscheuten (circa 30 cm hoog). De zode is open, met grote open plekken. Volgens de VTV typen behoort deze kade tot de soortenarme hooilanden (H1). Van de 10 locaties was dit de meest soortenarme variant. De vegetatie bestaat vrijwel geheel uit Grote vossenstaart, Kropaar en Engels raaigras. Er zijn redelijk veel mollen en/of muizen gaten gezien. De doorworteling van deze kade is slecht. Het zandgehalte in de bodem is 27%.
