## **Studiereis Estland – Platform Ecologisch Herstel Meren**

**In juni 2014 heeft een groep waterbeheerders, onderzoekers en adviseurs een bezoek gebracht aan Estland. De Estse wateren verkeren over het algemeen in een veel natuurlijker toestand dan de Nederlandse. Tijdens de studiereis is onderzocht hoe de ecosystemen van deze wateren functioneren. De opgedane kennis was aanleiding tot discussies over de toestand van Nederlandse meren en plassen en over welke herstelmaatregelen op welke manier bijdragen aan het bereiken van een goede ecologische toestand (of de afgeleide daarvan, het goede ecologische potentieel).**

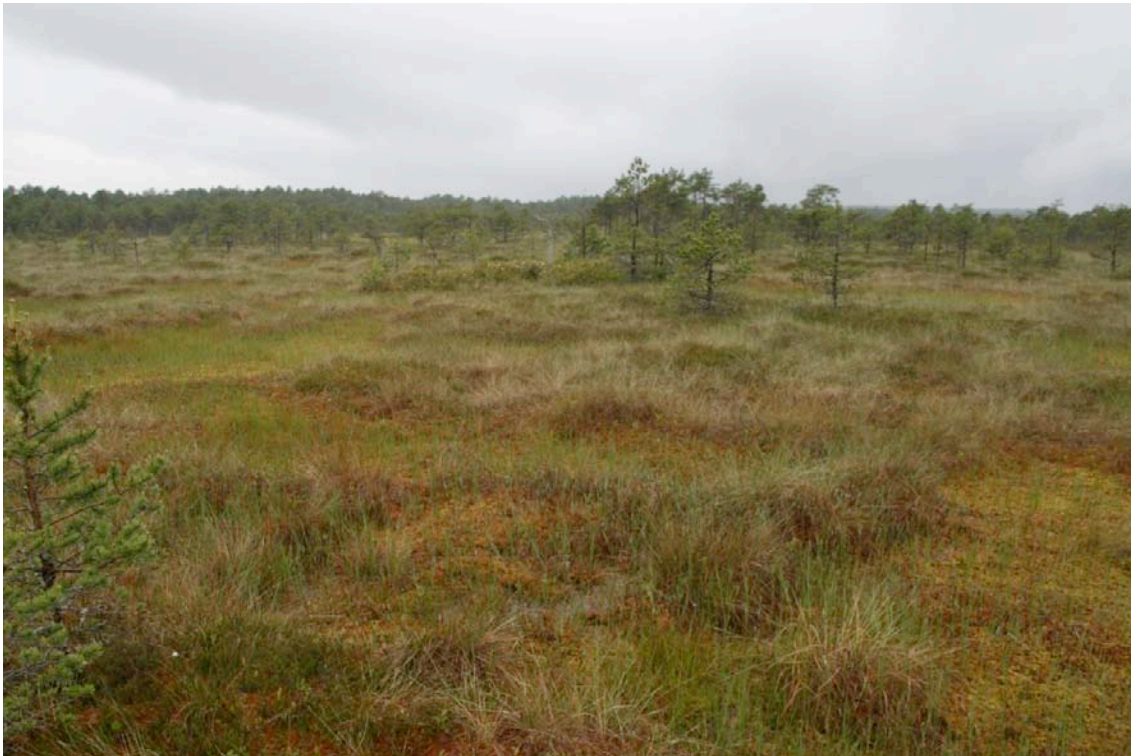
**Afbeelding 3. Het centrale deel van het veengebied Järveküla (Foto: Gijs van Dijk)**

Het veengebied Järveküla is een voor Estse begrippen klein veengebied langs de oevers van het Võrtsjärv. Het heeft een centraal deel dat uit hoogveen en hoogveenbos bestaat (afbeeldingen 2 en 3), aan de randen overgaand in bos en de oevers van het Võrtsjärv. In het noordwesten van het veen ligt een moerasgebied waar de rivier de Õhne jõgi uitmondt in het Võrtsjärv. Het doel van het bezoek aan dit veen was de gradiënten van een intact veengebied (afbeelding 2) naar een meer in beeld te krijgen. In Nederland zijn dergelijke landschappelijke gradiënten nauwelijks nog aanwezig.
