Gerard Scheiberlich, student Wageningen Universiteit  
Roelf Pot, onderzoek- en adviesbureau

# Beheersmethoden voor overlast door waterplanten in natuurzwembad in Boxtel

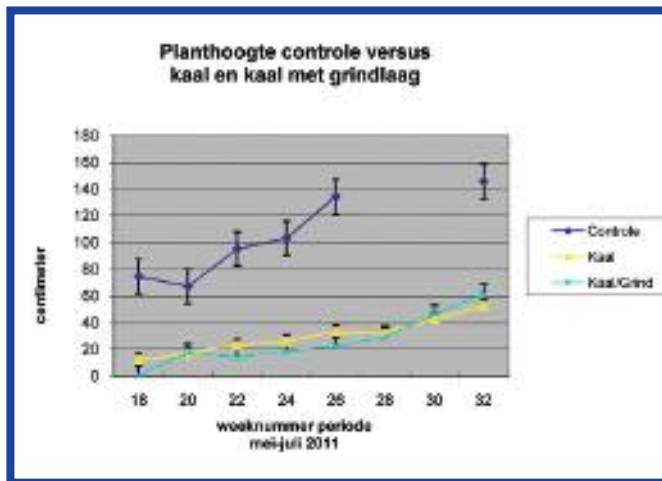
Afb. 1.

maanden uit op een hoogte van 53 tot 62 cm en een bedekking van rond de 25 procent (zie de afbeeldingen 1 en 2).

Behalve aarvederkruid (*Myriophyllum spicatum*) werden ook kleine waterpest (*Elodea nuttallii*), glanzig fonteinkruid (*Potamogeton lucens*) en enkele andere soorten aangetroffen, maar de eerste was steeds dominant en de groeicijfers gelden vooral voor die soort. In de startsituatie waren de controlevakken voor gemiddeld 40 procent bedekt met een gemiddelde maximale planthoogte van 80 cm. Over een periode van drie maanden groeide de volledige waterkolom dicht met een bedekking van gemiddeld 80 procent en een gemiddelde maximale planthoogte van 140 cm. De vakken 'kaal' en 'kaal met grind' begonnen zonder vegetatie. De vakken 'plant met grind' en 'plant met mat' waren vanaf het begin zoals in het controlevak volledig bedekt met groen. De vakken 'kaal' en 'kaal met grind' volgden een vrijwel identiek groeipatroon en kwamen na drie

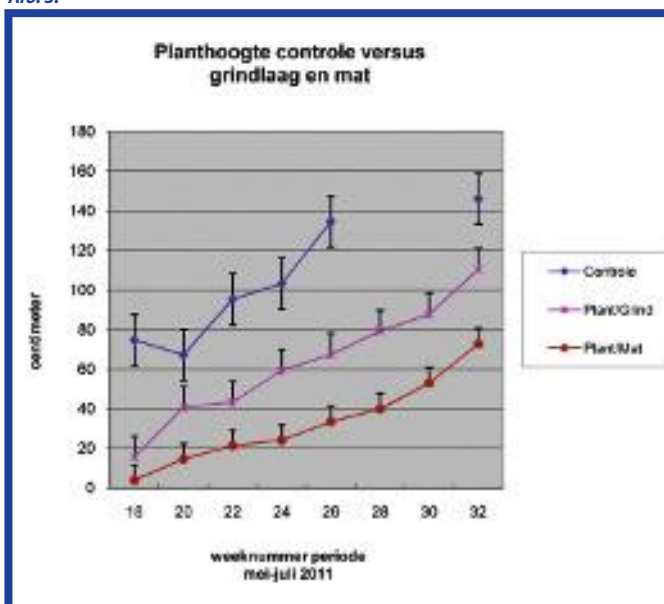
Afb. 4.

De vakken 'plant met grind' en 'plant met mat' ontwikkelden een veel steviger begroeiing en kwamen uit op een gemiddelde hoogte van respectievelijk 110 en 73 cm. De bedekking van het vak 'plant met grind' kwam uit op 55 procent, terwijl het vak met de mat bleef steken op 15 procent (zie afbeeldingen 3 en 4).
