Maarten Lut, Oasen  
Edwin Blaauwgeers, Vitens

# Nieuwe reinigingsmethode voor drinkwaterleidingen: *ice pigging*

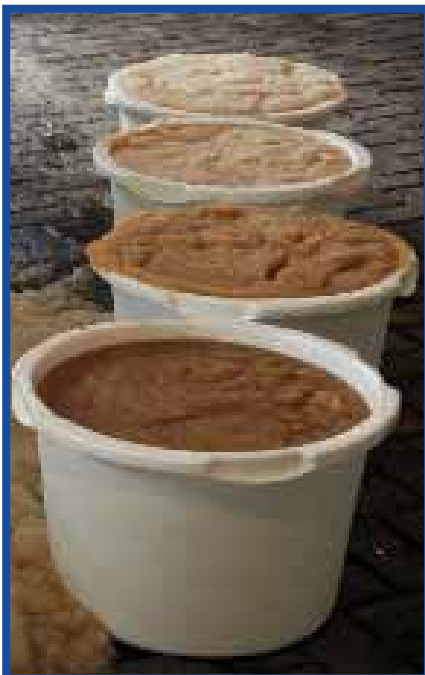
**Opeenvolgende monsters tijdens ice pigging.**

Wat opvalt is dat een behoorlijke  
hoeveelheid sediment wordt verwijderd met  
*ice piggen*, ondanks de voorafgaande  
spuiacties. De foto's onderaan deze pagina  
laten de opeenvolgende monsters zien  
tijdens het *ice piggen*.

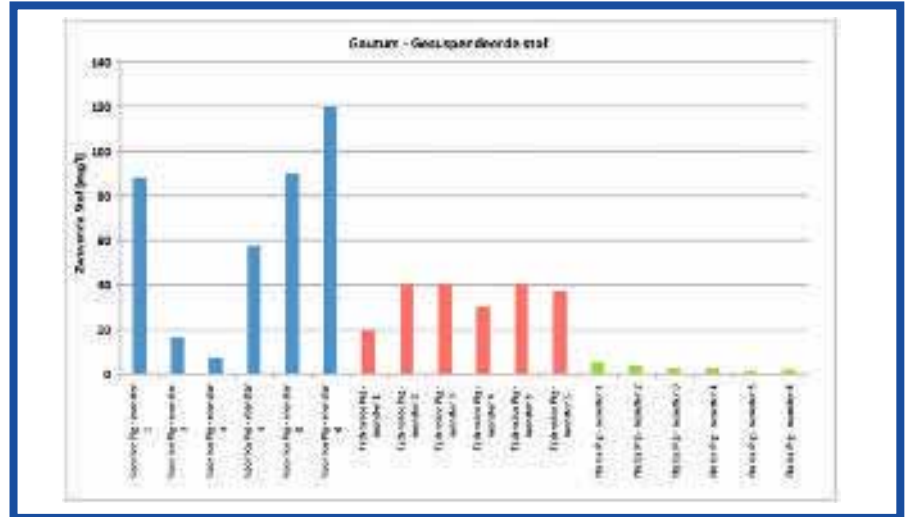
Afb. 1: De hoeveelheid gesuspenderde stoffen voor, tijdens en na het ice piggen in de gietijzeren leiding.

Bij het *ice piggen* van de gietijzeren leiding was de verwachting dat het aanwezige sediment door de voorafgaande reinigungsactie verwijderd zou zijn. Tijdens het *ice piggen* bleek echter dat nog aanzienlijke hoeveelheden materiaal uit de leiding kwamen. In de eerste minuten wordt het meeste materiaal verwijderd (zie afbeelding 1). Aan het einde van de *ice pig* is nog maar een fractie aan materiaal aanwezig.
