Natuurwinst door hergebruik van natuursteen bij dijkverzwaringen

Dijktaluds met natuursteen, vooral de soms eeuwenoude steenglooiingen met graniet en basalt, hebben vaak een hoge natuurwaarde. Veel bedreigde korstmossen, mossen en varens zijn aan deze biotoop gebonden. Bij dijkverzwaringen worden taluds tegenwoordig meestal bekleed met basalt, betonzuilen die geen plaats bieden aan soorten van het oorspronkelijke kalkarme milieu. Dijkverzwaringen leiden daarom ongemerkt tot afname van de ecologische waarde. Uit een onderzoek blijkt dat kleinschalig hergebruik van natuursteen de pijn kan verzachten.

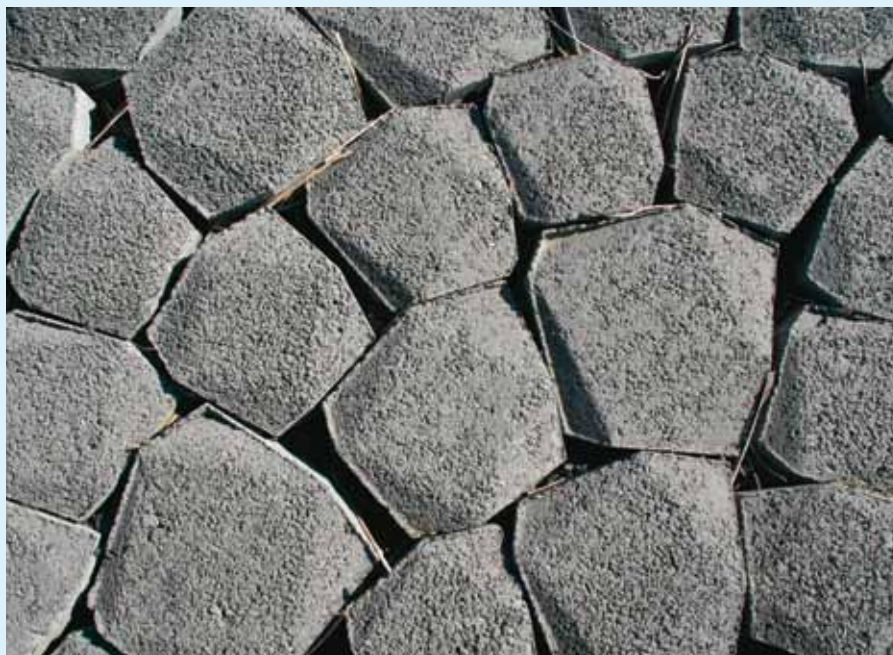
Basalt (betonzuilen).

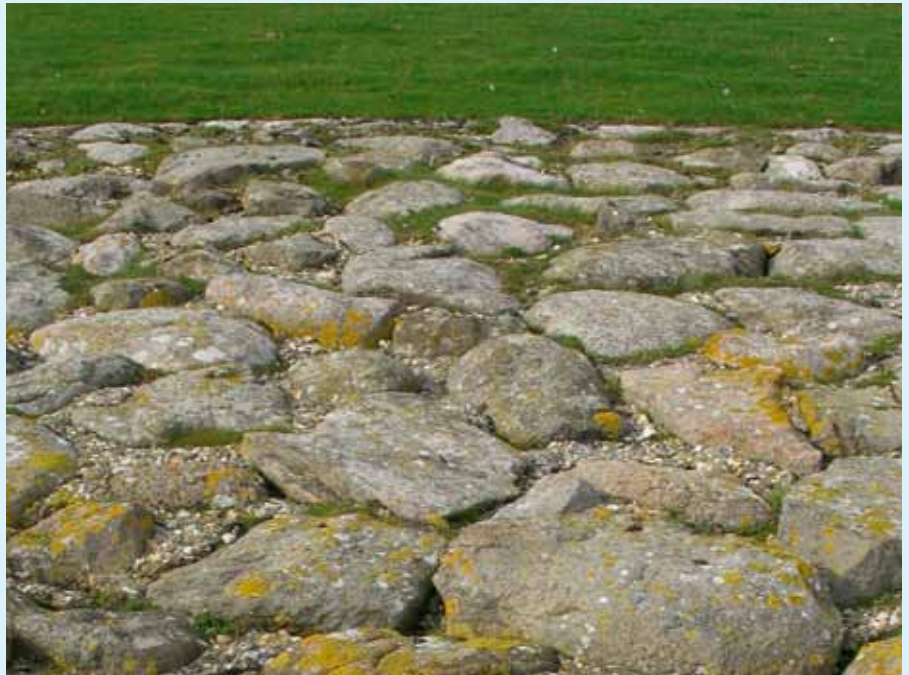
Rijke korstmossenbegroeiing op granietblokken ten noorden van Delfzijl.

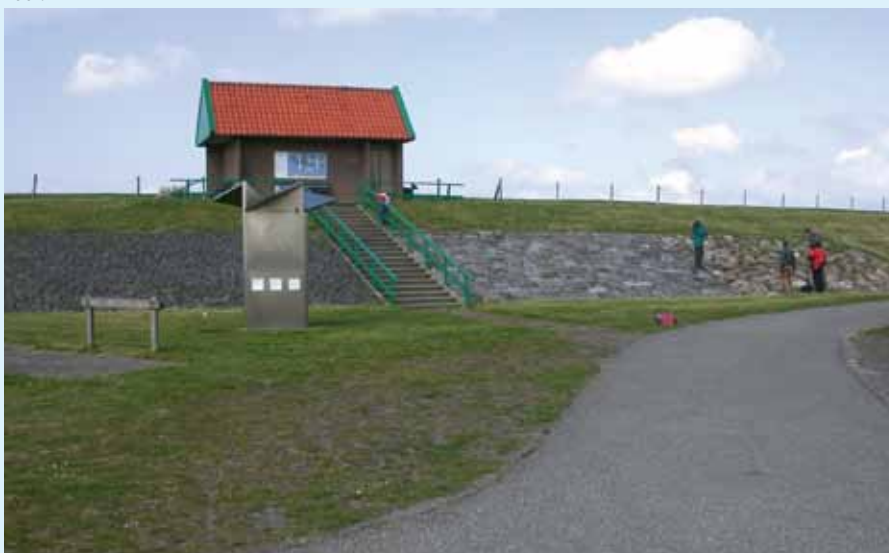
Hergebruikte natuursteen in het dijkmonument bij Van Ewijcksluis. Hier komen veel bijzondere korstmossen voor.

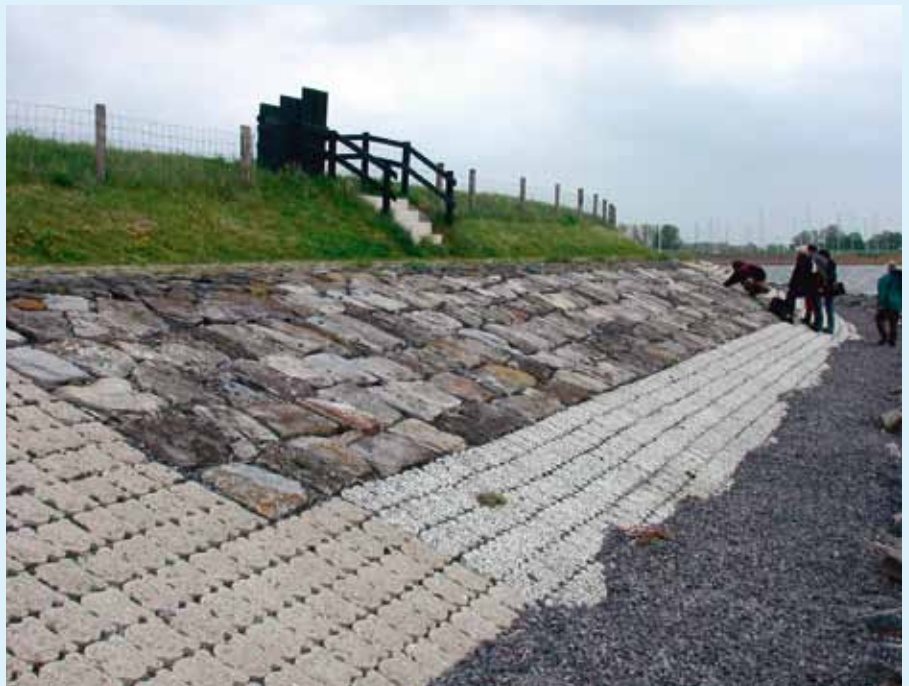
Dijkvak met hergebruikte basalt en kalksteen omringd door beton op de Westerlanderdijk bij Wieringen.

Waterproef in opdracht van het Hoogheemraadschap Hollands Noorderkwartier drie pilots uitgevoerd: op de Proefpolderdijk bij Andijk en de Amsteldijk en Westerlanderdijk rond het Amstelmeer bij Wieringen. Hier zijn in de periode 2001-2008 dijkverzwaringen uitgevoerd. Voorafgaand aan de ingreep werden de dijktrajecten door de BLWG onderzocht op het voorkomen van korstmossen. Groeiplaatsen met bijzondere soorten werden met een spuitbus gemarkeerd. Bij het verwijderen van de dijkbekleding werden de gemarkeerde stenen apart gehouden. Op een aantal locaties werden ze vervolgens in speciale vakken van enkele tientallen vierkante meters teruggezet. Begin 2010 werden de dijktafstanden opnieuw bezocht, waarbij de begroeiing van de oude stenen en het nieuwe talud werden vergeleken, waarbij behalve basalt ook betonzuilen met koppen van basaltsplit werden gebruikt.
