# Wijkwaterplannen in Utrecht

**De waterschappen steken veel tijd en geld in de noodzakelijke maatregelen voor de KRW-waterlichamen. Maar hoe zit het met de overige wateren? Zijn daar geen maatregelen nodig? De gemeente Utrecht en het Hoogheemraadschap De Stichtse Rijnlanden stellen momenteel voor de verschillende wijken waterplannen op. Ze kijken daarbij specifiek naar de chemische en ecologische doelen en bijbehorende noodzakelijke maatregelen voor deze wateren. Belangrijk uitgangspunt is dat maatregelen niet alleen ten goede komen aan de ecologie maar ook bijdragen aan de beleving van het water.**

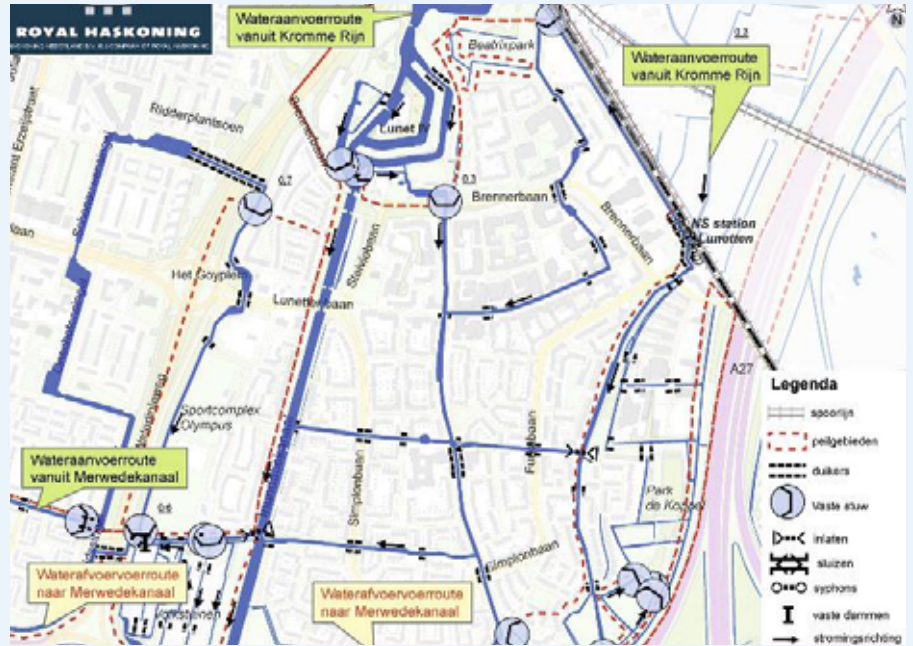
Afb. 3: Functioneren van het watersysteem in de wijk Utrecht-Zuid.

Utrecht-Zuid bestaat uit twee watersystemen (Hooggraven en Lunetten) die via een verbinding aan elkaar gekoppeld zijn (zie afbeelding 3). Het hoogheemraadschap laat water in Hooggraven in vanuit het Merwedekanaal (NAP +0,60 meter) en maalt dit na vier verschillende peilgebieden ook weer uit naar

het Merwedekanaal. Binnen de wijk Lunetten zijn er twee routes waarop het water door de wijk heen stroomt: via de fortgrachten Lunetten (waarnaar de wijk is vernoemd) en via het NS-station Lunetten. Beide routes laten water in vanuit de Kromme Rijn en voeren het water in zuidelijke richting af naar het Amsterdam-Rijnkanaal.

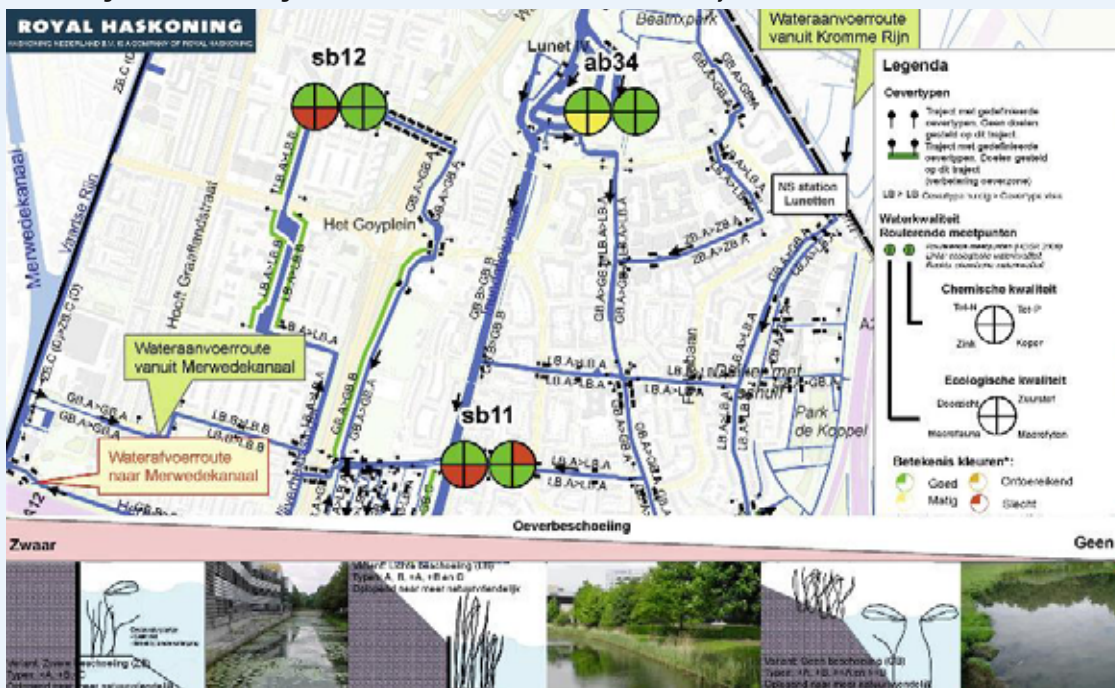
Afb. 4: Huidige chemische en ecologische waterkwaliteit en doelen voor de oevers in de wijk Utrecht-Zuid.

In de wijk Hooggraven is in 2009 op een representatief meetpunt zowel de chemische waterkwaliteit als de ecologische toestand gemeten. De chemische waterkwaliteit was goed. De ecologische toestand was echter slecht (zie afbeelding 4).
