Dijkdoorbraak zet drinkwatersector aan tot aanpak potentieel risicovolle situaties

Een gesprongen waterleiding veroorzaakte in 2004 in de buurt van Stein in Limburg een dijkverzakking. De Onderzoeksraad voor Veiligheid constateerde tekortkomingen in het veiligheidsmanagement. Vewin werd gevraagd te onderzoeken of dit ook voor de overige drinkwaterbedrijven gold. Sindsdien verricht de sector veel onderzoek naar mogelijke risico's van waterleidingen. Interne procedures zijn aangescherpt. Het Zuid-Hollandse drinkwaterbedrijf Oasen beschrijft in dit artikel welke aanpak hierbij is gekozen.

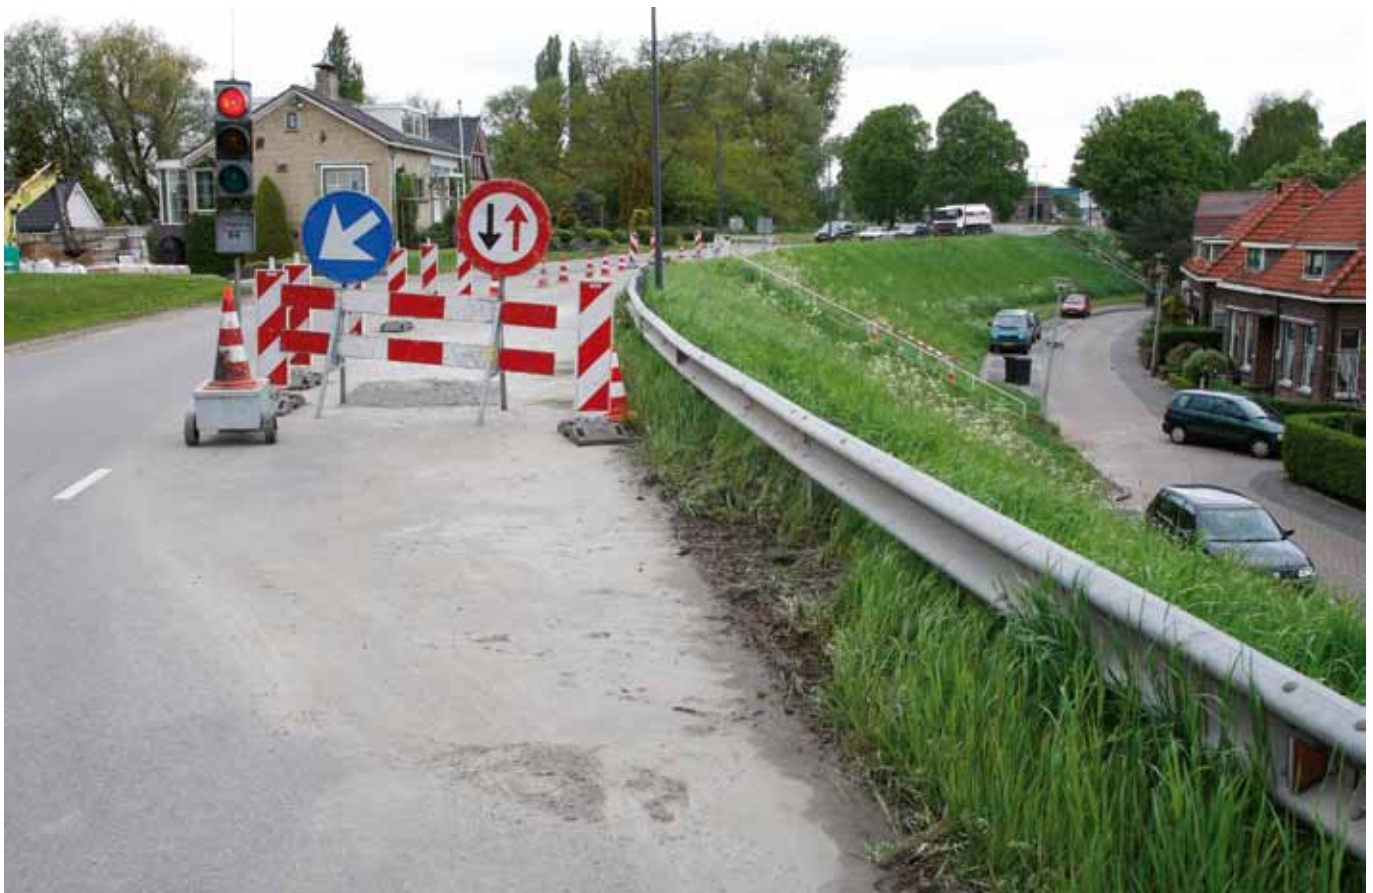
Scheur in Lekdijk bij Krimpen aan de IJssel door gietijzeren leiding (foto: Martin Droog).

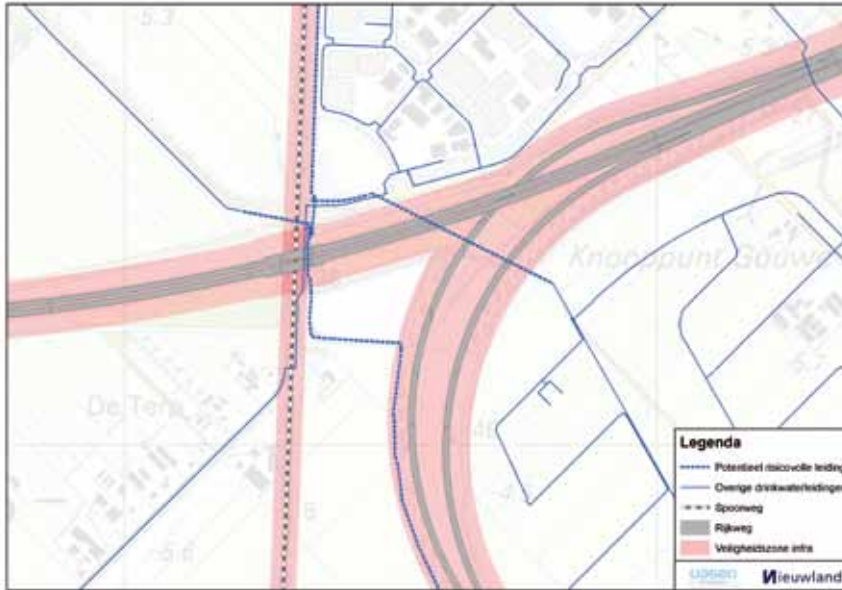
Voorbeeld van GIS-selectie kritische leidingen nabij Gouda.

Gebaseerd op de genoemde VTV-, NEN- en Prorail-normen zijn vervolgens beslis-schemas opgesteld die met gebruik van GIS zijn toegepast op het leidingsysteem. Op deze manier zijn alle afzonderlijke leidingen doorgerekend en beoordeeld (zie kaart). Belangrijke criteria waren:

- Hoe groot wordt het gat (de 'ontgrondingskrater') bij leidingbreuk, en snijdt deze de veiligheidszones?
- Wat is de diameter, het materiaal en ouderdom van de leiding?
- Welke randvoorwaarden volgen uit de normen aan materiaal en diameter?
- Wat vinden/weten we zelf van de sterkte van leidingmateriaal?

Op basis hiervan zijn de leidingen in drie klassen ingedeeld (indien binnen de veiligheidszone):

- afgekeurd: oud, grijs gietijzer en asbest-cement (AC-leidingen);
- goedgekeurd: alle stalen leidingen < 500 mm, en alles wat na 1975, en dus conform de NEN 3650/3651 is aangelegd (water-

keringen, rijkswegen) of na 1970 en dus conform het witte boekje (Nederlandse Spoorwegen / ProRail);

- waarschijnlijk niet goed: overige materiaal-soorten > 125 mm en ouder dan 1975/1970. Deze zijn waarschijnlijk niet conform de vigerende normen aangelegd.
