## Een natuurlijker Maas

Herinrichting van oevers in de Zandmaas, Bedijkte maas en  
Getijde maas

Rapportage 2008

Project: Ecologie en morfologie

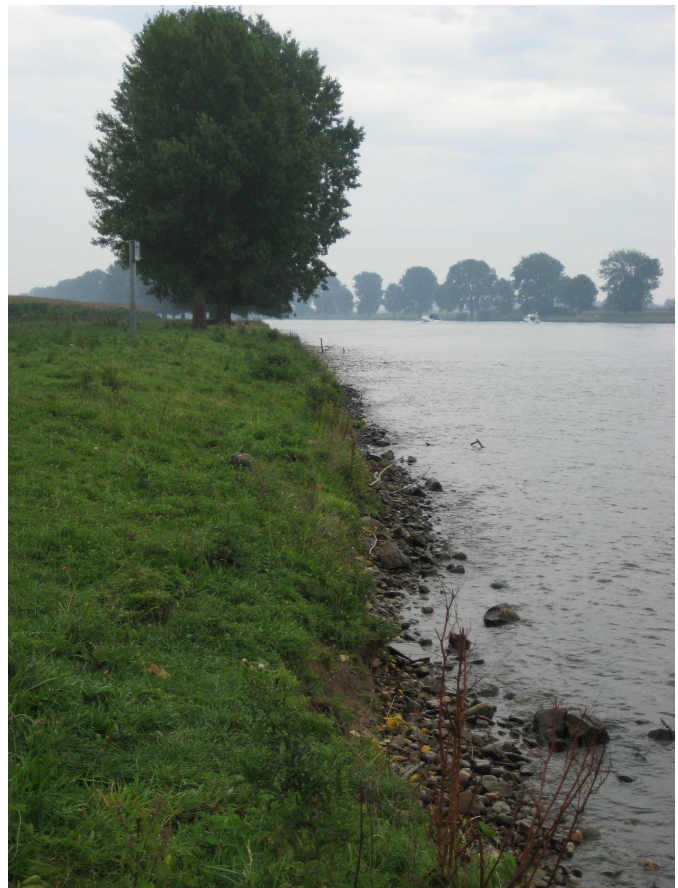
Oever bij Coehoorn

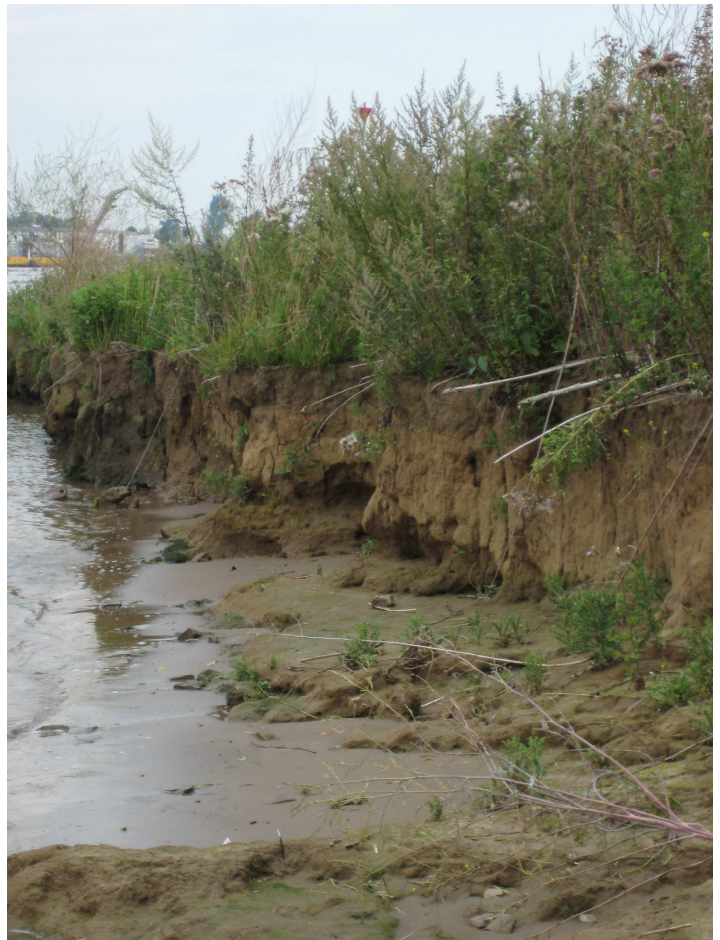
Eroderende oever bij Bergen

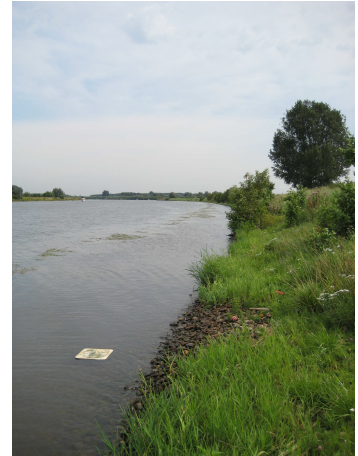
- *De oever bij de Asseltse plassen*

Deze oever ligt langs het noordelijk deel van de Asseltse Plassen net buiten het natuurgebied van Staatsbosbeheer. De oever is volkomen kunstmatig van oorsprong en ontstaan bij het rechte trekken van de Maas in dit traject in de jaren '20. Langs de meest zuidelijke 150 m bestaat de oever uit zware breuksteen, noordelijk daarvan (tot aan de oude Maasarm) bestaat de oever uit zware keien met losse breuksteen met hoger op het talud weer zwaardere breuksteen. Op sommige plekken is de bekleding beschadigd waardoor lokaal erosie optreedt. Evenwijdig langs de oever bestaat de bodem onder water uit grof grind. Op 2 of 3 meter vanaf de waterlijn wordt evenwijdig aan de oever rivierfonteinkruid aangetroffen.

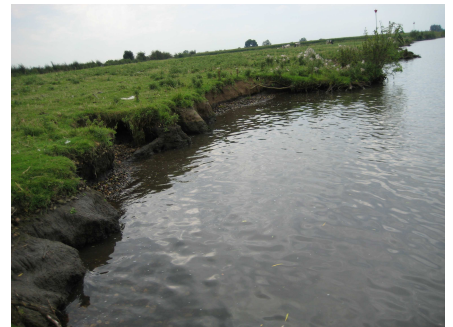
- *Aijen*

In het najaar van 2006 is op deze locatie de stenen bekleding van de oever zoveel mogelijk weggehaald en kan de oever nu vrij eroderen. De oevererosie is mooi op gang gekomen. Doordat het echter een lage oever is, worden er door de erosie geen hoge steilwanden gevormd. De onderwaterbodem bestaat uit zand en grof grind. Door het vrijspoelen van oude grindbestortingen is een nieuwe beschermlaag in de oever ontstaan, die lokaal de erosie afremt.

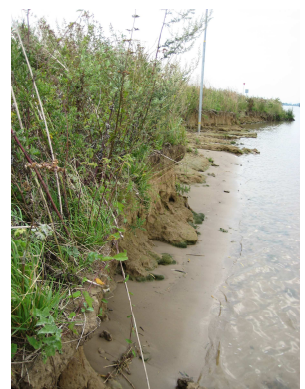
- *Bergen*

Ook in Bergen is in het najaar 2006 de stenen oeverbekleding verwijderd. Aan de rivieroever schrijdt erosie steeds verder voort. Er hebben zich inmiddels lokaal kleine strandzones gevormd. Deze oever is hoger dan bij de locatie Aijen, waardoor er inmiddels fraaie oeversteilwanden zijn gevormd. Door erosie spoelen hier ook kleibanken vrij. De onderwaterbodem bestaat uit zand, klei en grind. De aanwezigheid van grof grind zorgt ervoor dat het erosieproces lokaal geremd wordt.

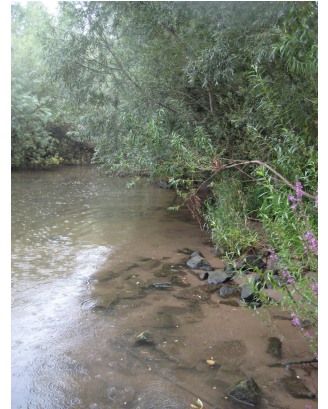
- *Heijen*

De oever bij Heijen is een traditioneel aangelegde oever en bestaat uit een aangelegde geul achter een vooroeverdam. Deze is inmiddels voor een belangrijk deel dichtgeslibd en volledig begroeid met dicht wilgenbos. Aan de landzijde gaat de lage oever via een dicht begroeide steilwand over in akkers en weiland. Aan de rivierkant komt lokaal rivierfonteinkruid voor.

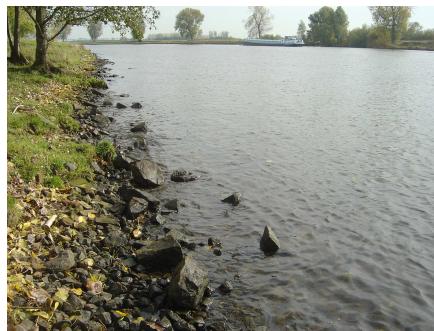
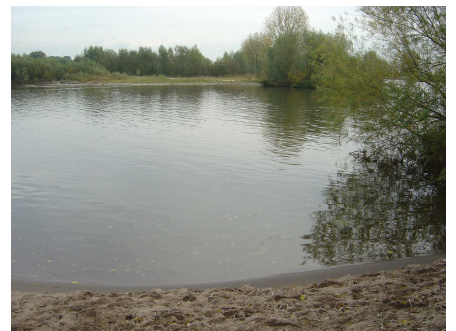
- *Gebrande Kamp*

De Gebrande Kamp heeft verschillende oevers. Direct langs de Maas ligt de oever in steen. Hier bestaat de onderwaterbodem uit grove stenen en grind. Door verwijdering van de oeverbekleding en vergraven van de oever is de zgn. Zandbaai ontstaan waar vrije erosie kan plaats vinden. In de Zandbaai bestaat de onderwaterbodem uit zand.

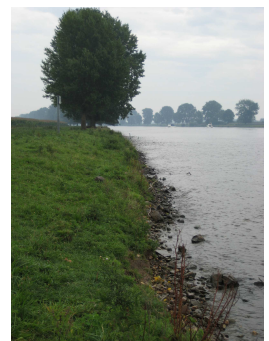
- *Coehoorn*

Dit is een lang traject langs een vrij rechte oever die nog in steen ligt. Er wordt geen onderhoud aan uitgevoerd en lokaal treed er dan ook erosie op. De onderwaterbodem bestaat veelal uit steen met wat zandige plekken. Lokaal Egelskop en Gele plomp.

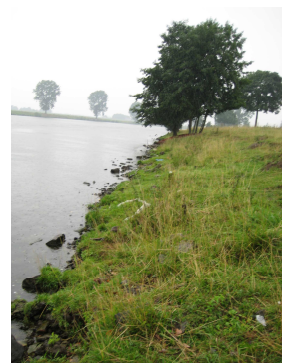
- *Balgoy*

Oever nog in steen en ook de onderwaterbodem bestaat uit steen en grof grind. Geen vrije erosie geconstateerd.

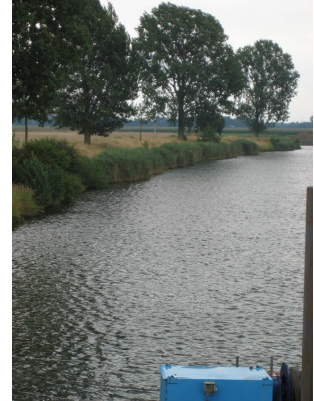
- *Batenburg*

Deze oever ligt nog geheel in steen. Wat rietbegroeiing in de stenen langs de oever. De onderwaterbodem bestaat voornamelijk uit grove stenen.

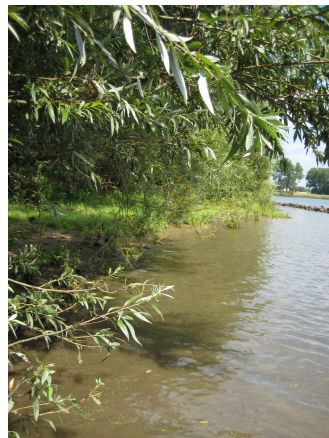
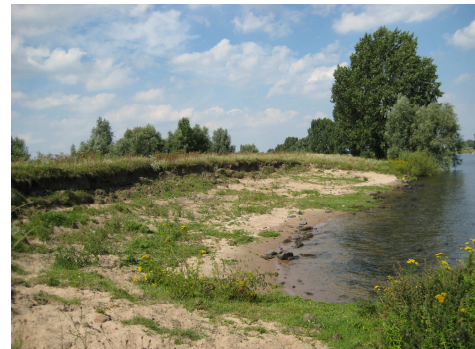
- *Zandmeren*

De Zandmeren is een langgerekte, maar betrekkelijk brede oeverzone tussen de Maas en de grote zandplassen van de Zandmeren (Kerkdriel). Lokaal bevinden zich enkele steilwandjes met zandige rivieroeveren, meestal ontstaan doordat de oeverbestorting wat is verzakt of weggeslagen. De onderwaterbodem op die locaties is stenig met open zandige plekken. In het verleden is enkele honderden meters natuurvriendelijke oever aangelegd, waarbij de oever verlaagd is en vooroeverbestorting is blijven zitten. Deze traditionele natuurvriendelijke oever is sterk opgeslibd en met wilgenbos begroeid geraakt. De onderwaterbodem tussen waterlijn en vooroeverbescherming bestaat uit slib en zand.

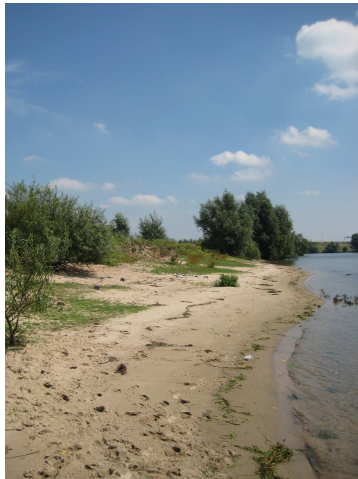
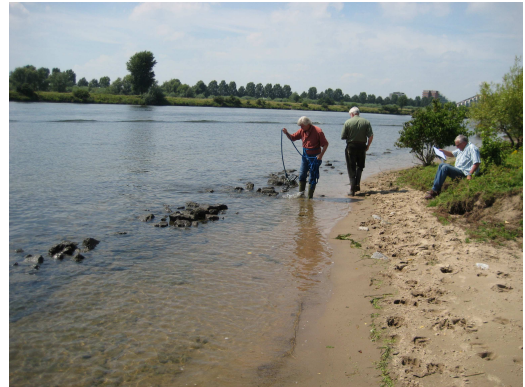
- *Casternse hoeve (Hedelse bovenwaarden)*

De onderzochte oever is een dam tussen de Maas en een grote zandplas. De oever is in het verleden aangelegd bij het rechte trekken van de Maas, waarbij vermoedelijk de toplaag van kleiig materiaal is aangebracht. Rond 2000 is hier een natuurvriendelijke oever aangelegd, waarbij de oever van de Maas lokaal is afgevlakt en er een vooroever is blijven liggen. Deze vooroever is lokaal in verval geraakt, waardoor spontane processen van erosie en zandafzetting een kans kregen en de oever op die plaatsen steeds meer het karakter van een natuurlijke rivieroever krijgt met zandstrandjes en erosiewandjes. De onderwaterbodem ter plekke is zandig. Op plaatsen waar de vooroever nog intact is vindt opslibbing plaats en is veel wilgenbos en lokaal moerasbegroeiing ontstaan. Er is begroeiing van fonteinkruiden.

De oever kan dienen als voorbeeld hoe de processen gaan werken wanneer de stenen in zijn geheel of gedeeltelijk zijn weggehaald.

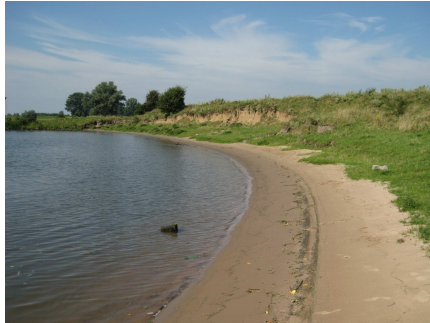
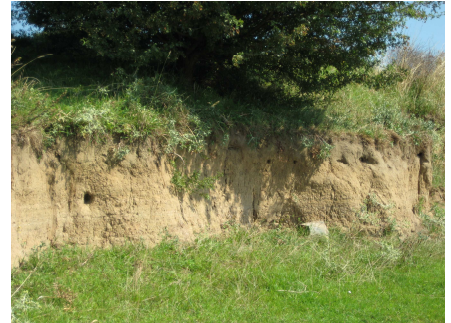
- *Mussenwaard (Hedelse benedenwaarden)*  
De oever van de Hedelse Benedenwaarden is een statische oeverwal waarin lokaal door erosie steilwanden zijn ontstaan. De oeverwal is inmiddels zo hoog dat er zelden nog verse zandafzettingen op plaatsvinden. De directe oevers bestaan uit zandige Maasstrandjes tussen kribben. De onderwaterbodem bestaat uit zand. Er is begroeiing van fonteinkruiden. De oever dient als voorbeeldoever.
