PVC waterleidingen: hoe lang gaan ze mee?

N. SLAATS, KIWA WATER RESEARCH

A. BOERSMA, TNO INDUSTRIE

Het Nederlandse waterleidingnet bestaat momenteel voor ongeveer de helft uit PVC-leidingen. Over het verouderingsgedrag van PVC-buizen was tot voor kort echter weinig bekend. Daar is nu verandering ingekomen na onderzoek, dat deel uitmaakt van het bedrijfstakonderzoek voor de waterbedrijven. De voorlopige conclusie van het onderzoek, met de titel 'Conditiebepalingsmethoden PVC', luidt dat de levensduur van PVC-buizen afhangt van zowel materiaaleigenschappen als de belastingen die de buis ondervindt. Aangenomen wordt dat de conditie van PVC-buizen de eerste 100 jaar niet vermindert door chemische degradatie. Het uiteindelijke doel van het onderzoek is methoden te ontwikkelen om de restlevensduur van in gebruik zijnde PVC-leidingen te bepalen.

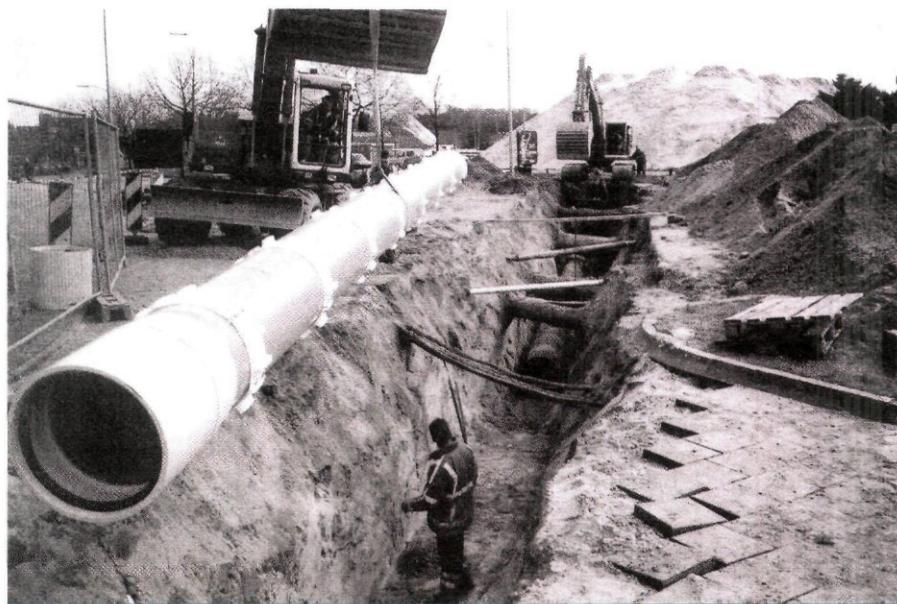
Aanleg van een PVC-leiding voor de distributie van drinkwater.

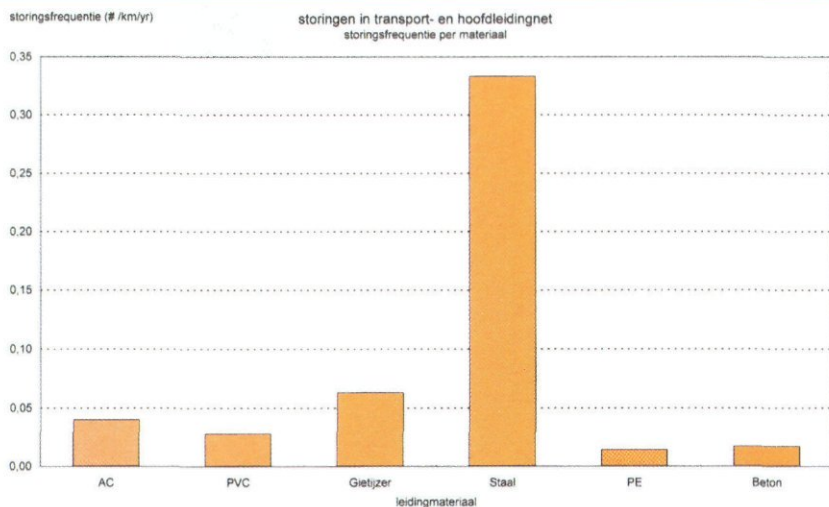
Afb. 2: Gemiddelde storingfrequentie in verschillende waterleidingmaterialen tussen 1993 en 1997.

PVC is relatief jong als leidingmateriaal en heeft door de jaren heen een behoorlijke ontwikkeling doorgemaakt. Door de grondstoffenleveranciers, PVC-leidingfabrikanten en onderzoeksinstituten is in de zestiger, zeventiger en tachtiger jaren veel onderzoek verricht naar de kwaliteit van PVC-buizen voor verschillende toepassingen. Tot halverwege de jaren zeventig zijn door de leidingfabrikanten diverse recepturen gehanteerd voor de samenstelling en productie, die leidde tot een wisselende kwaliteit. Bekend zijn, in negatieve zin, de 'oliecrisisbuizen' van begin jaren zeventig. Daar staat tegenover dat het overgrote deel van de PVC-leidingen uit de beginperiode nog prima functioneert. Vanaf circa 1975 is de kwaliteit van de productie van PVC-leidingen op een constant hoog niveau terechtgekomen. Deze ontwikkelingen resulteerden in procedures en testen die beschreven staan in de Kiwa BRL K502. Als een recent geproduceerde PVC-buis voldoet aan alle gestelde eisen, dan wordt verondersteld dat zo'n buis een minimale technische levensduur heeft van tenminste 50 jaar, mits gebruikt onder normale gebruiksomstandigheden en geen buitengewone externe factoren meespelen. Ervaringen in de praktijk geven aan dat in PVC relatief weinig storingen voorkomen. Afbeelding 2 geeft de resultaten weer van een inventarisatie naar storingen in waterleidingen tussen 1993 en

1997. De landelijk gemiddelde storingsfrequentie bedroeg in deze periode 0,083 per kilometer leiding per jaar, van PVC-leidingen lag deze op 0,03⁵⁾.

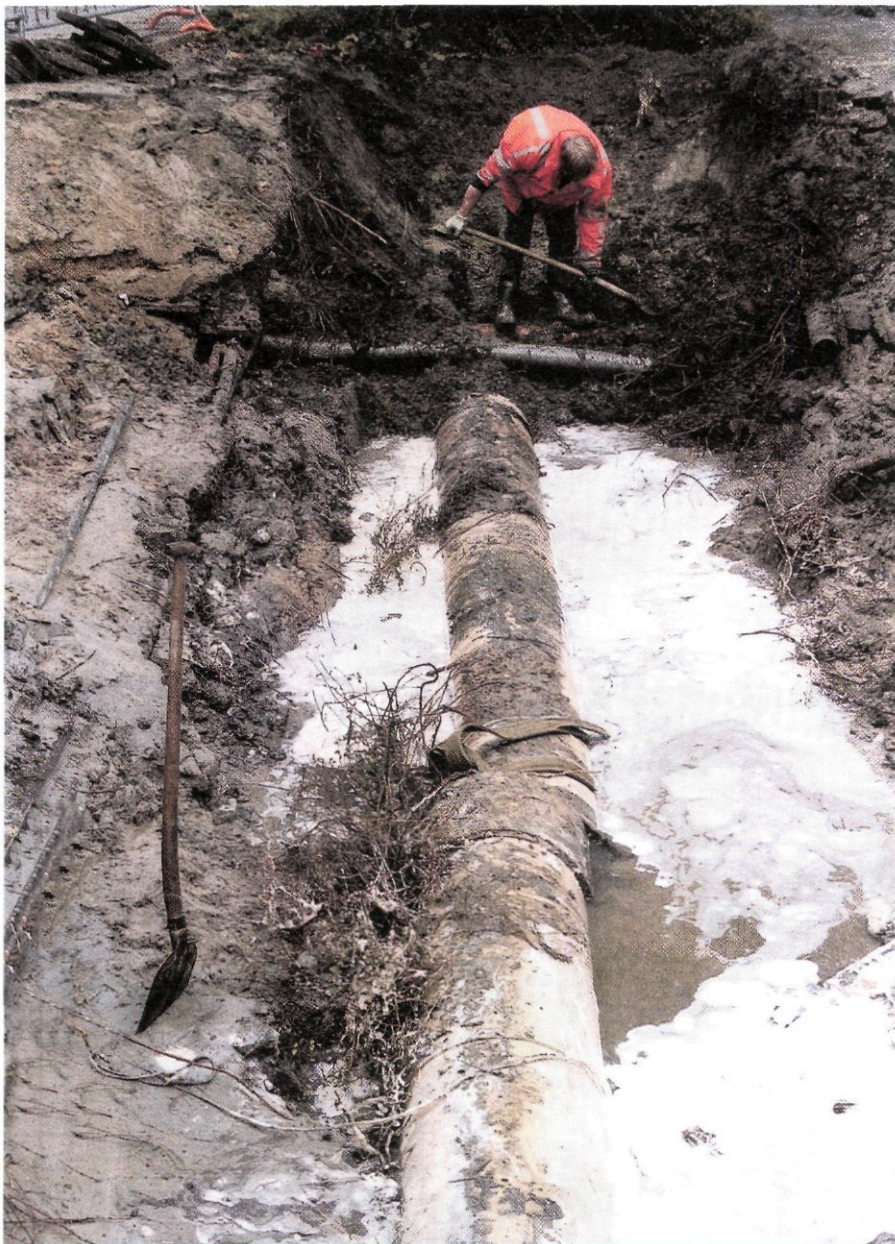
Overlast na een breuk in een $\varnothing 500$ mm PVC-leiding.
