# Audit Basisregistratie Topografie 2014

Resultaten van de tweede wettelijk vereiste externe controle op de kwaliteit van de BRT

M.H. Storm, M. Knotters, C. Schuiling en J. Clement

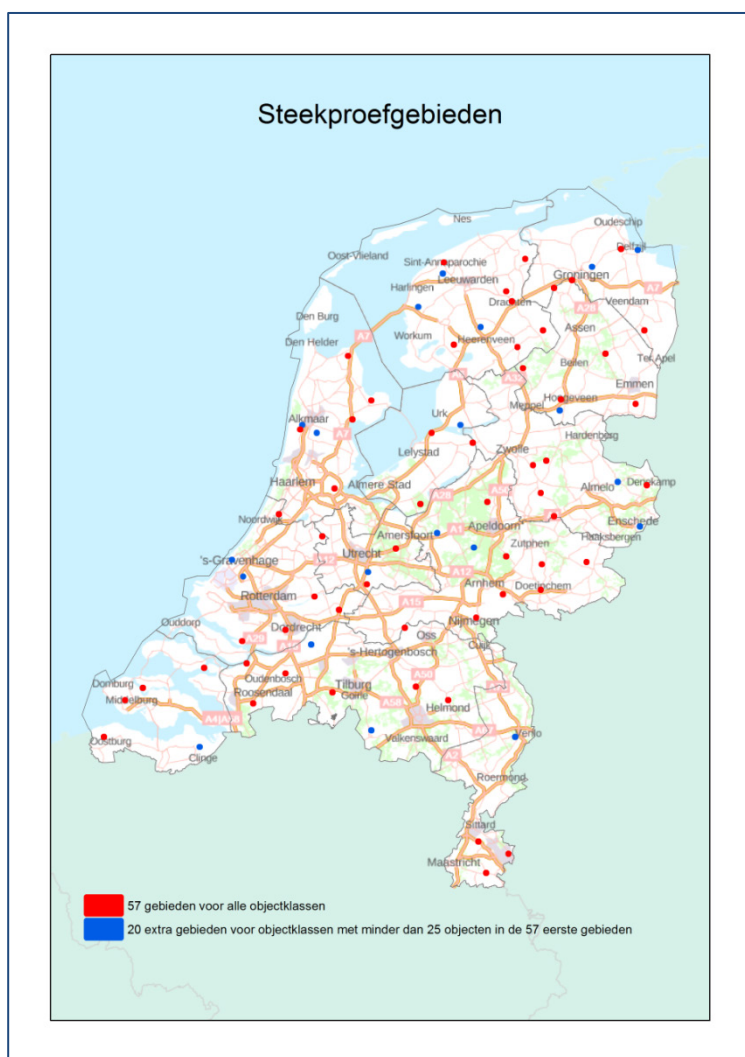
De steekproefgebieden zijn geloot, waarbij de twaalf provincies zijn gebruikt als strata om een betere spreiding over Nederland te verkrijgen. In Figuur 2 zijn de locaties van de geselecteerde 1/4km<sup>2</sup>-hokken weergegeven. De aantallen objecten binnen deze gebieden worden getoond in Tabel 2.

**Figuur 2** De locaties van de gelote 1/4km<sup>2</sup>-hokken waarop een full inspection is uitgevoerd.

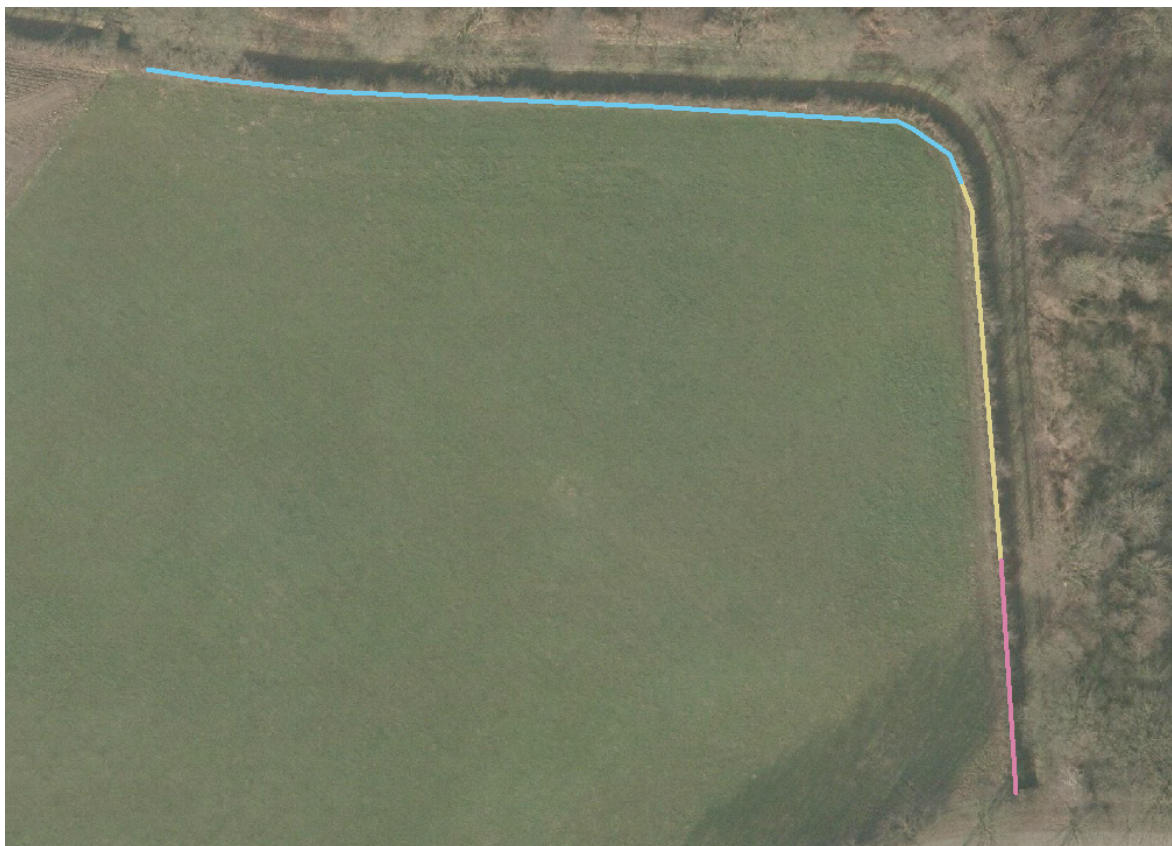
**Figuur 3** Onterecht opgedeeld lijnobject in de objectklasse 'inrichtingselement'.

Vooraf in de objectklassen 'inrichtingselement' en 'reliëf' zijn relatief veel lijnobjecten te vinden die in het verlengde van elkaar liggen en samen eigenlijk een enkel object zouden moeten vormen. Het lijkt

erop dat dit in veel gevallen te maken heeft met gegevens uit het TOP10vector-tijdperk waarin de lijnen meerdere TDN-codes hadden en opgeknipt werden wanneer bijvoorbeeld het naastliggende terrein van landgebruik wijzigde.

Figuur 3 geeft drie in het verlengde van elkaar liggende inrichtingselementen van het type 'heg, haag' weer. Elk object heeft een andere kleur. In dit geval staan er in TOP10NL drie objecten, terwijl het één object zou moeten zijn.

In de catalogus (Kadaster, 2014a) wordt maar in beperkte mate beschreven wanneer objecten opgedeeld worden. Vooral de relatie tussen objecten van verschillende objectklassen kan beter beschreven worden. Dan wordt inzichtelijk door welke andere objecten een object opgesplitst wordt. De kennis hierover is wel aanwezig bij Alterra en zeker ook bij het Kadaster. Het is aan te bevelen om deze informatie op te nemen in de catalogus en productspecificaties.

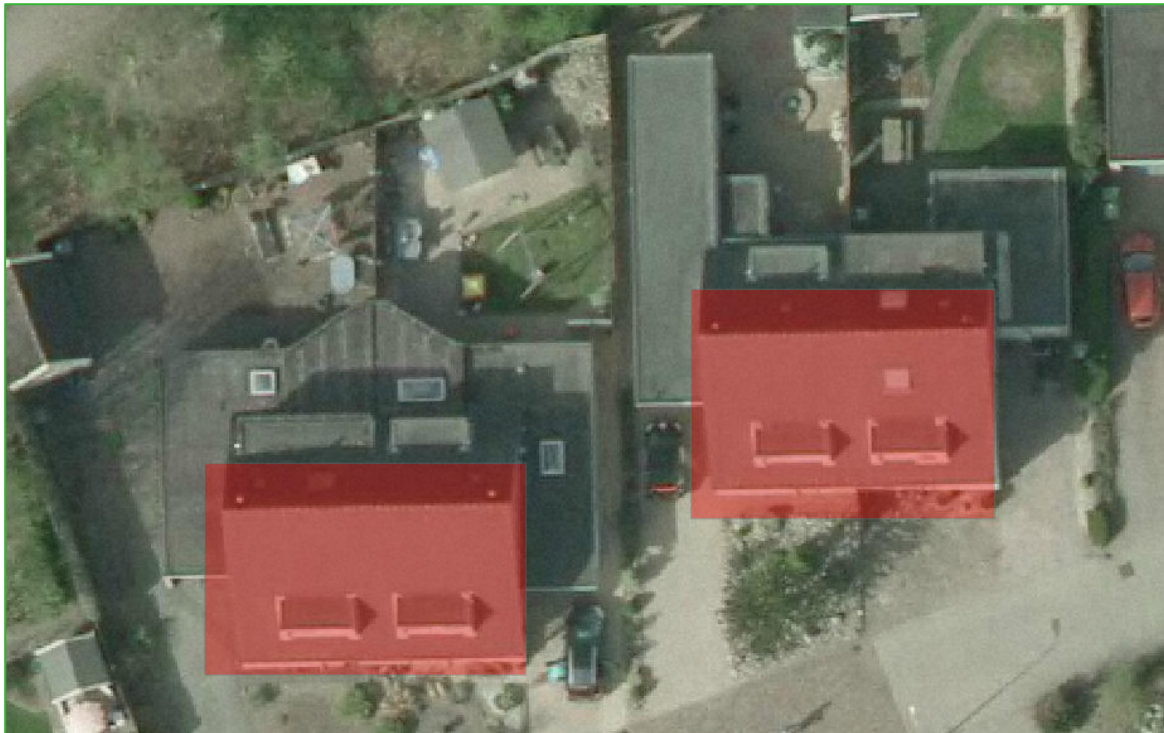
**Figuur 4** Objecten uit de objectklasse 'gebouw' met een onjuiste geometrie.

Veel fouten in de objectklasse 'Gebouw' worden veroorzaakt doordat niet de juiste omtrek is gedigitaliseerd. Een carport of schuur is dan niet tot het gebouw gerekend, terwijl dit volgens de objectcatalogus en productspecificaties (Kadaster, 2014a) wel zou moeten:

70% van de fout beoordeelde objecten ligt in het steekproefgebied in Hoogeveen (herzien in 2012). Figuur 4 toont een voorbeeld uit dat gebied. De grote stijging van het geschatte percentage foute objecten t.o.v. de audit van drie jaar terug (toen lag het percentage op 0,13%) lijkt te liggen in het gegeven dat net dit 1/4km<sup>2</sup>-hok met veel fouten is geloot.

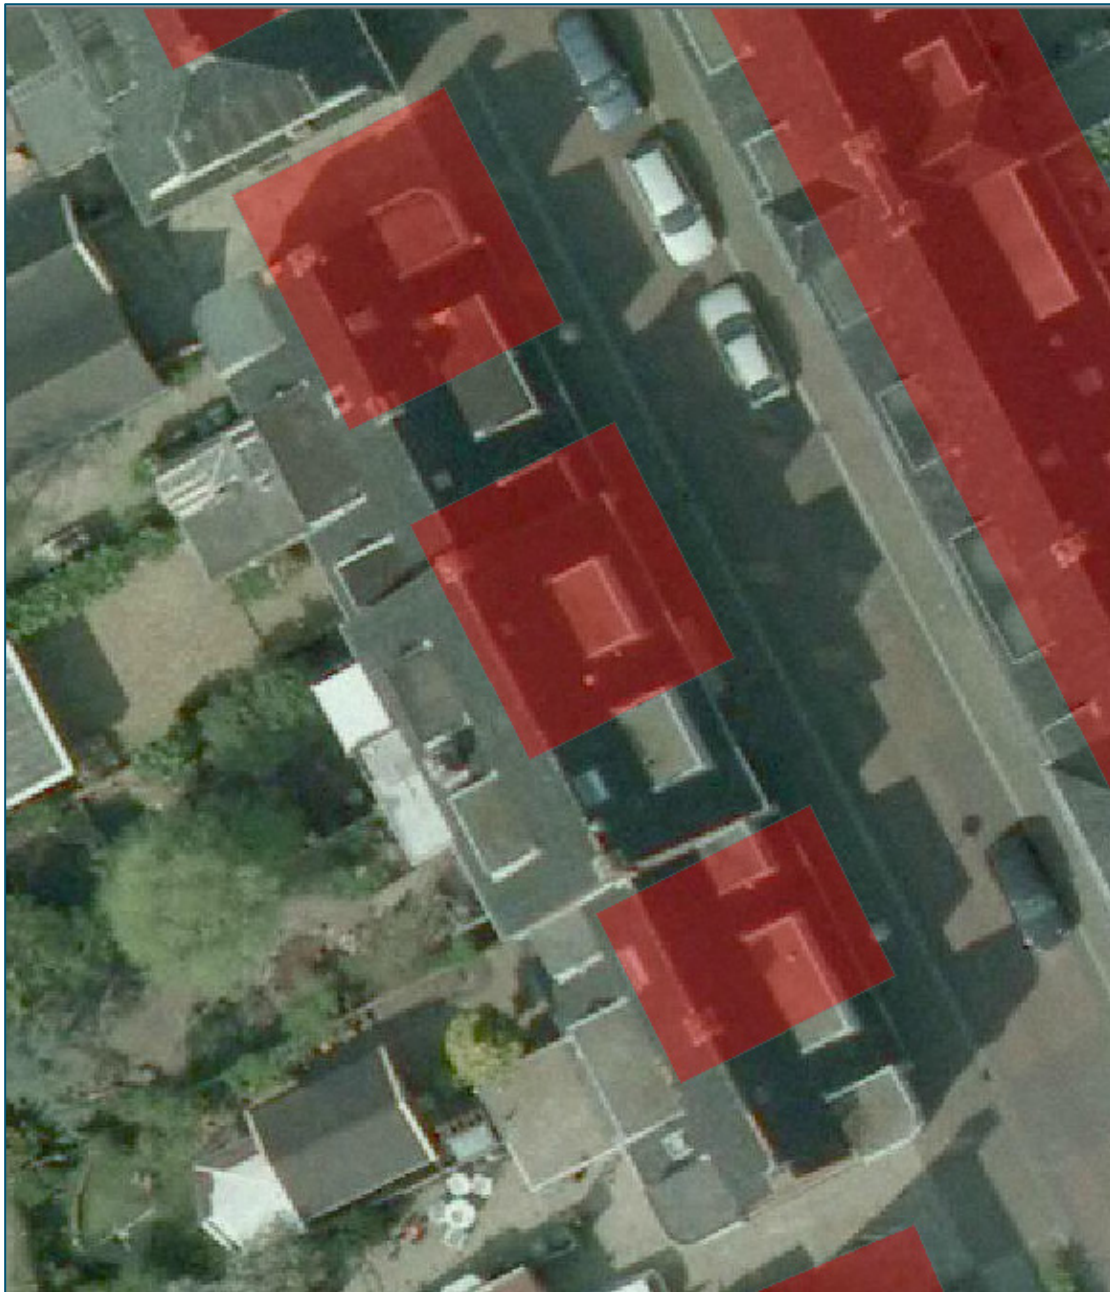
**Figuur 5** Een enkel gebouw is ten onrechte opgenomen als drie aparte objecten.

Bij de objectklasse 'gebouw' is niet altijd de juiste geometrie opgenomen. In Figuur 5 wordt een enkel gebouw getoond dat als drie aparte gebouwen is opgenomen in TOP10NL. In dit soort gevallen is voor één gebouwobject aangegeven dat de positionele nauwkeurigheid niet voldoet aan de eis en de overige gebouwobjecten zijn gemarkeerd als commissie.

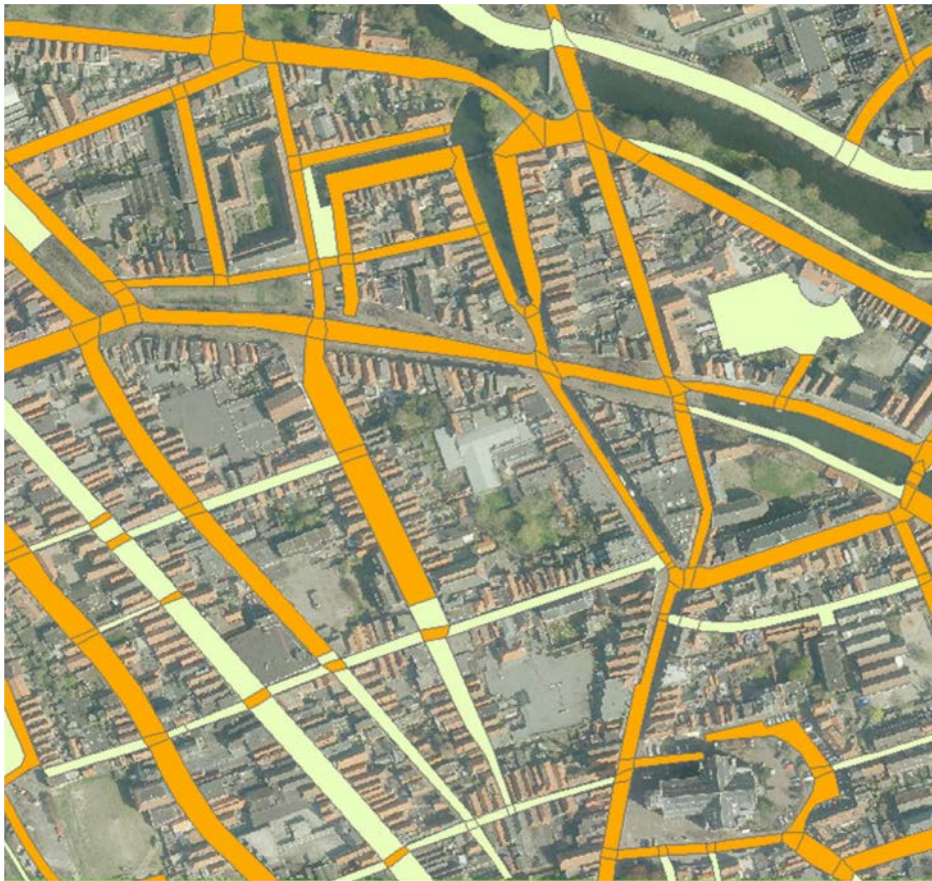
**Figuur 6** Objecten van de objectklasse 'wegdeel' met een verkeerd gevuld attribuut 'verhardingsbreedteklasse'.

Opvallend echter is het zeer grote aantal foute wegdeel-objecten. Drie jaar geleden was het geschatte percentage foute objecten 13,71%, maar dat ligt nu op 37,00%.

De grote meerderheid van de fouten bij wegdelen wordt veroorzaakt door een verkeerde 'verhardingsbreedteklasse'. Met name in stedelijk gebied is er een te smalle verhardingsbreedteklasse gekozen. In werkelijkheid is de verhardingsbreedte vaak meer dan in het attribuut is aangegeven. Wegdeel-objecten van het type weg 'straat' hebben bijvoorbeeld vaak als verhardingsbreedteklasse '2 – 4 meter', terwijl in werkelijkheid de verhardingsbreedte meer dan 4 m is. In Figuur 6 (waarin het centrum van Hoorn wordt getoond) zijn de wegdelen met een verkeerde verhardingsbreedteklasse in oranje weergegeven en wegdelen met een juiste verhardingsbreedteklasse lichtgeel.

Het blijkt dat het optionele attribuut 'verhardingsbreedteklasse' nu veel vaker een waarde heeft dan drie jaar geleden. Kennelijk is in de tussentijd ervoor gezorgd dat het attribuut vaker wordt gevuld, maar niet altijd met de juiste waarde. Het meer gevulde attribuut leidt daardoor helaas tot slechtere kwaliteitsscijfers.
