# **Landschapsecologische systeemanalyse en herstelplan**

## **Rheezermaten**

Opdrachtgever: Provincie Overijssel  
24 Januari 2016  
Status uitgave: concept eindrapport  
Referentie Opdrachtgever: 2015/0100277

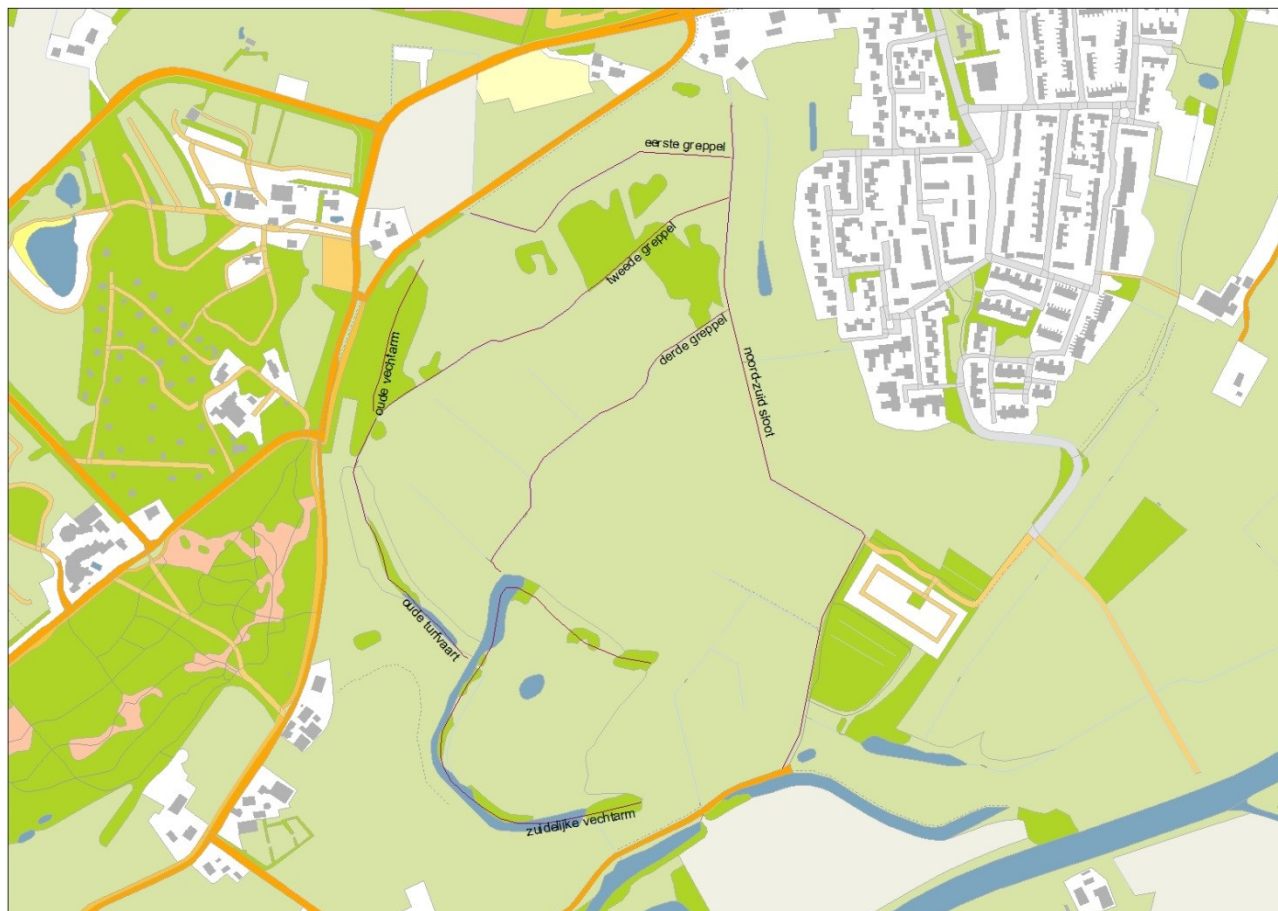
figuur 1: topografie van Rheezermaten. De gebruikte kaartschaal is 1:4000.

Aan de noordwest zijde van Rheezermaten loopt een bijna dichtgegroeide oude meanderbocht van de Vecht. Het is een meer westelijk gelegen deel van de meander waarin nu het trilveen voorkomt. De oude Vechtmeander ligt volledig in broekbos en stopt bij de dam naar de Rheezerweg waar ook het bos ophoudt. In het verlengde ervan ligt de oude turfvaart. Deze is in het begin van de 19<sup>e</sup> eeuw gegraven om het afgegraven veen uit de oude meander af te kunnen voeren. De oude turfvaart mondt weer uit in de zuidelijk gelegen zuidelijke meanderbocht, die via een kleine verbindingssloot naar de Veldbrakenweg uitmondt in nog weer een andere meanderbocht en tenslotte in de Vecht. Door het gebied lopen een aantal sloten en greppels. De eerste greppel scheidt het dekzandgebied ten noorden van Rheezermaten met de oude meander, die hier verveend is. Zij komt uit in de noord-zuid-sloot, die voorheen afwaterde via de grenssloot. De grenssloot zelf scheidt op haar beurt de oude meander van de rivierkom die daar ten zuiden van ligt. Zij mondt uit in de oude turfvaart. De derde greppel, eigenlijk ook een sloot, ontwatert de kom. Zij komt uit in de zuidelijke Vechtmeander. De noord-zuid sloot is in 1975 gegraven ter plaats van een kleine greppel en voerde behalve het landbouwwater uit de oostelijke graslanden ook effluent van de riooloverstort van Heemse af. De noord-zuid sloot watert af op de meander ten zuiden van de Veldbrakenweg. In het zuidelijke deel van het gebied liggen nog wat kleinere greppels.

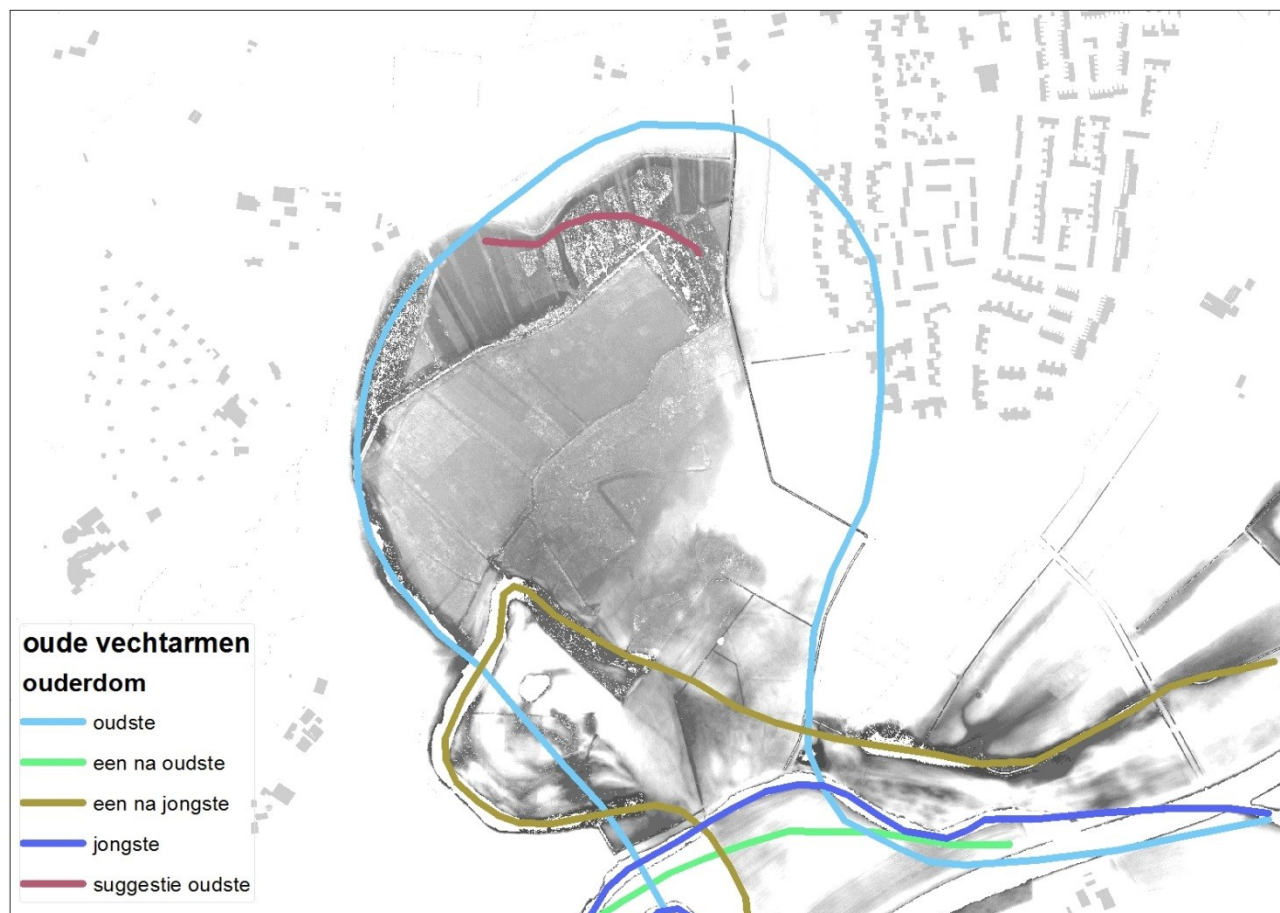
Figuur 3: de positie van oude Vechtarmen. Bron: Staatsbosbeheer, 1989. De loop 'suggestie oudste' is gebaseerd op de grootste veendikte zoals aangetroffen door Smeenge (2015).

Het gebied ligt ten dele in een oude riviergeul van de Vecht die hier een grote meanderbocht had. (figuur 3, oudste). Deze geul is geheel met veen opgevuld. In de 19<sup>e</sup> eeuw is het veen er voor een deel weer uitgeveend. Binnen de meanderbocht ligt een overstromingsvlakte met een ondiep tot afwezig veendek. Kronkelwaarden zijn niet herkenbaar. Hier en daar is een dun kleidek aanwezig. In het zuidwestelijk deel ligt een restant van een nieuwere geul (de zuidelijke Vechtarm) van de Vecht, die een veel kleinere meanderbocht was. Binnen deze bocht is een stuifzandrelief met kleine rivierduintjes aanwezig. In de rest van het gebied heeft dat rivierduin waarschijnlijk ook gelegen maar daar is het verspoeld met het oprukken van de oude meander. De verspoeling van het gebied binnen de grote meander dateert dus van ná het stuiven. De Rheezerbelten, een dichtbij gelegen stuifzandgebied, dateert van de laatste ijstijd. Het is waarschijnlijk dat het stuifzandgebiedje in de Rheezermaten ook in die periode is ontstaan.

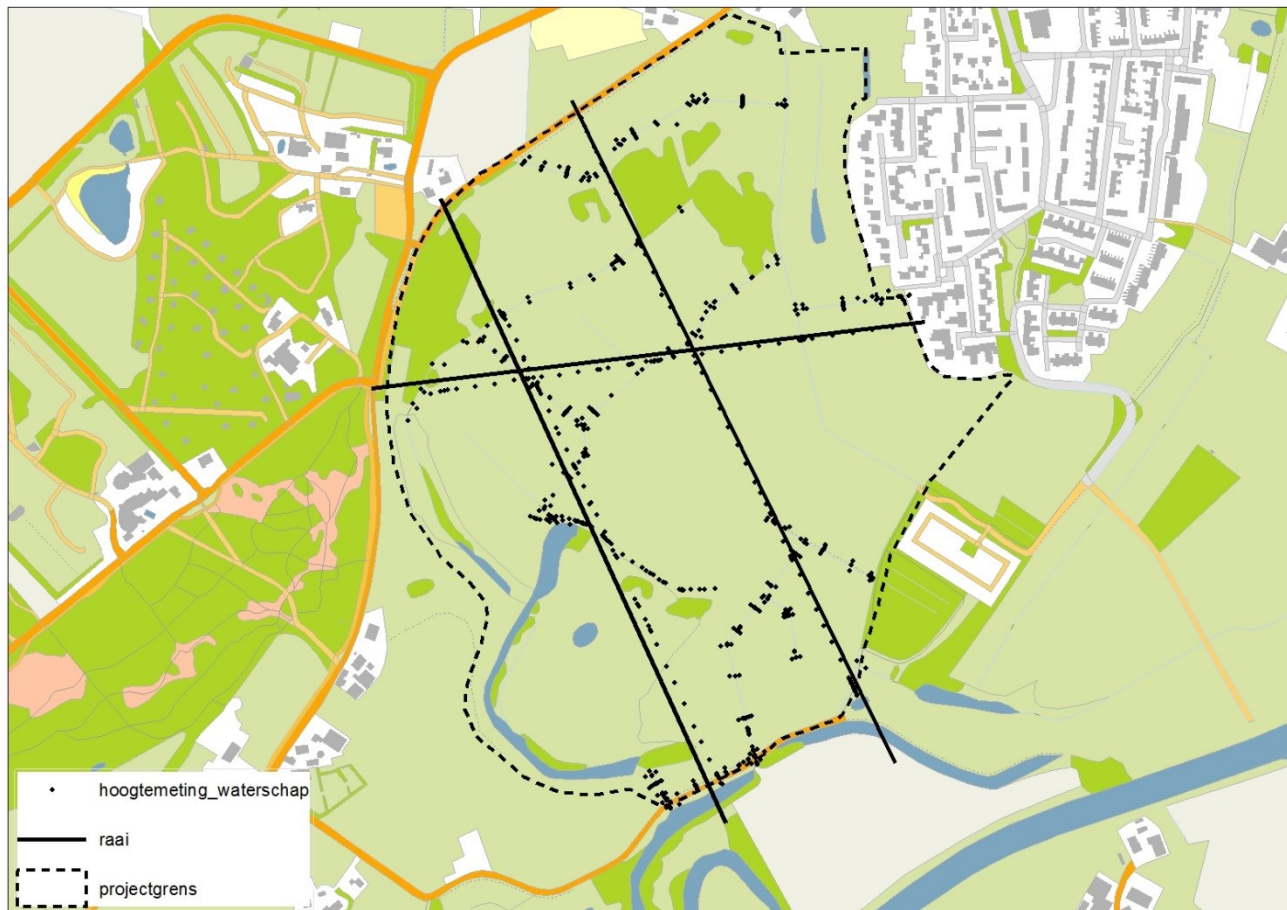
Figuur 8: ligging van de raaien die gebruikt zijn voor metingen en de locaties van de hoogtemetingen met dgps.

Door waterschap Vechtstromen is een waterpassing gedaan met behulp van dGPS. De hoogteligging van het maaiveld, greppels, sloten en dergelijke zijn ingemeten, alsmede een drietal raaien door het gebied (figuur 8). Daarnaast is gebruik gemaakt van het AHN2-0,5m.

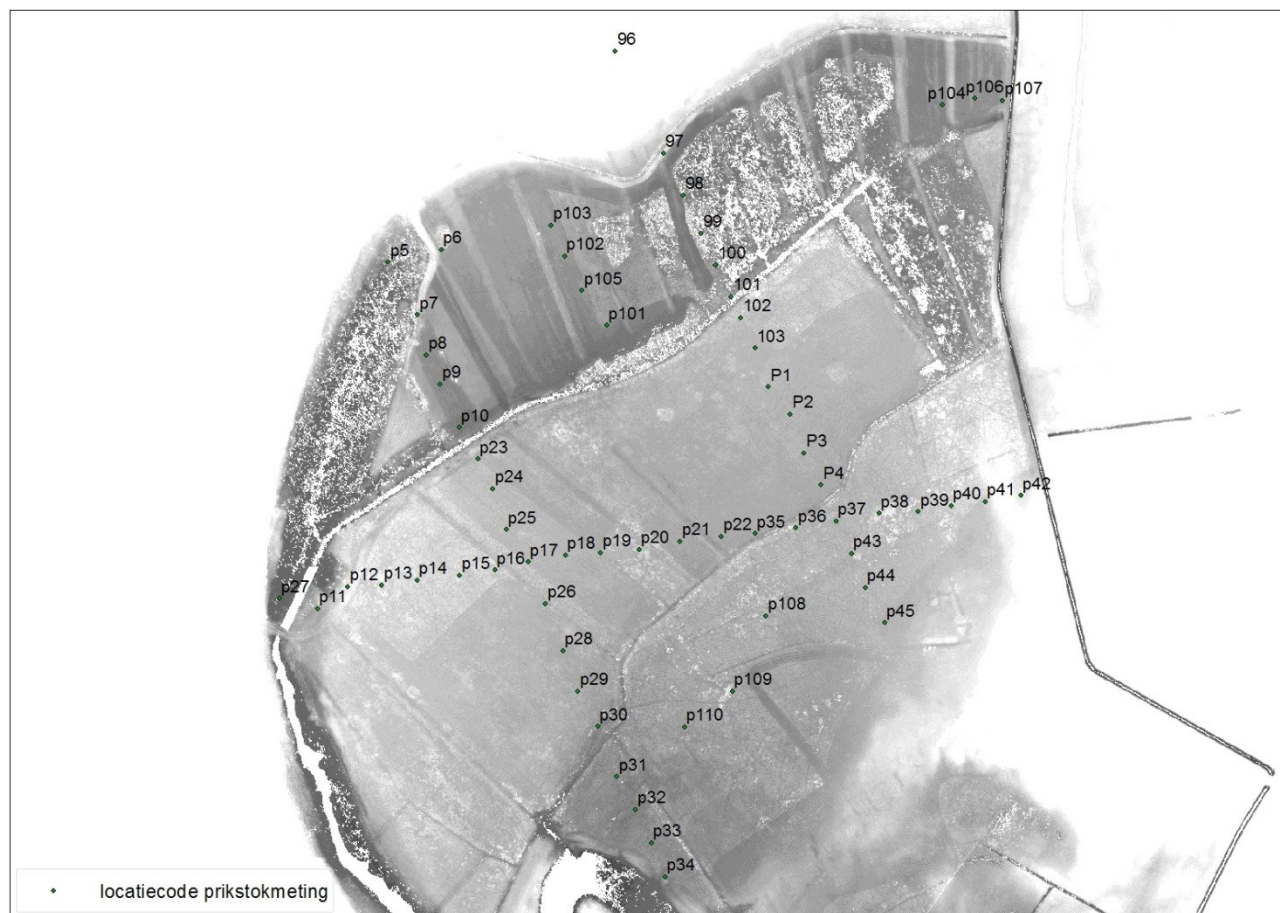
Figuur 9: locaties en codering van de prikken, gezet met de prikstok van Van Wirdum.

Met behulp van een prikstok (Van Wirdum, 1991) zijn op de drie raaien en op een tiental aanvullende locaties het temperatuurprofiel en het verloop van de elektrische geleiding in de bodem bepaald. De prikken zijn alleen gemaakt indien voldoende veen (0,3m) aanwezig was, daar een prikstok een zandbodem induwen onmogelijk is. Indien er op de plaats van de prik water aan maaiveld stond is met een egv-cell het elektrische geleidingsvermogen bepaald. In totaal zijn 63 prikken gezet (figuur 9).

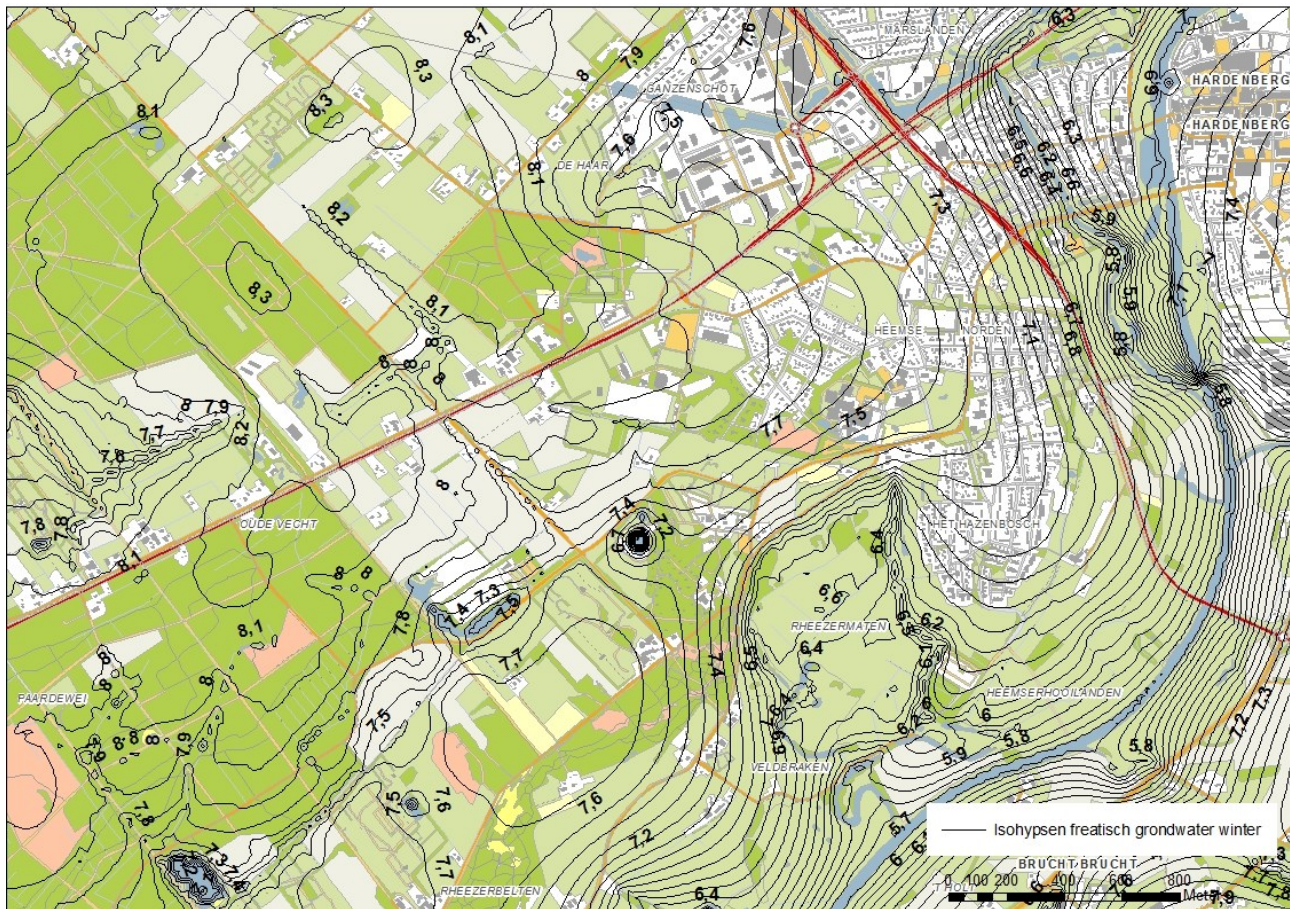
Figuur 26: Isohypsenpatroon freatisch grondwater, berekend met verbeterd MIPWA model

de freatische grondwaterstand in het intrekgebied jaarrond ca 1 meter hoger dan in de Rheezermaten. Grondwater stroomt dus vanuit de hoger gelegen infiltratiegebieden toe naar de Rheezermaten en treedt in het reservaat uit. Met het verbeterde grondwatermodel MIPWA (Bor, 2015) worden fluxen berekend die vooral aan de randen van het reservaat oplopen tot meer dan 10 mm/d.

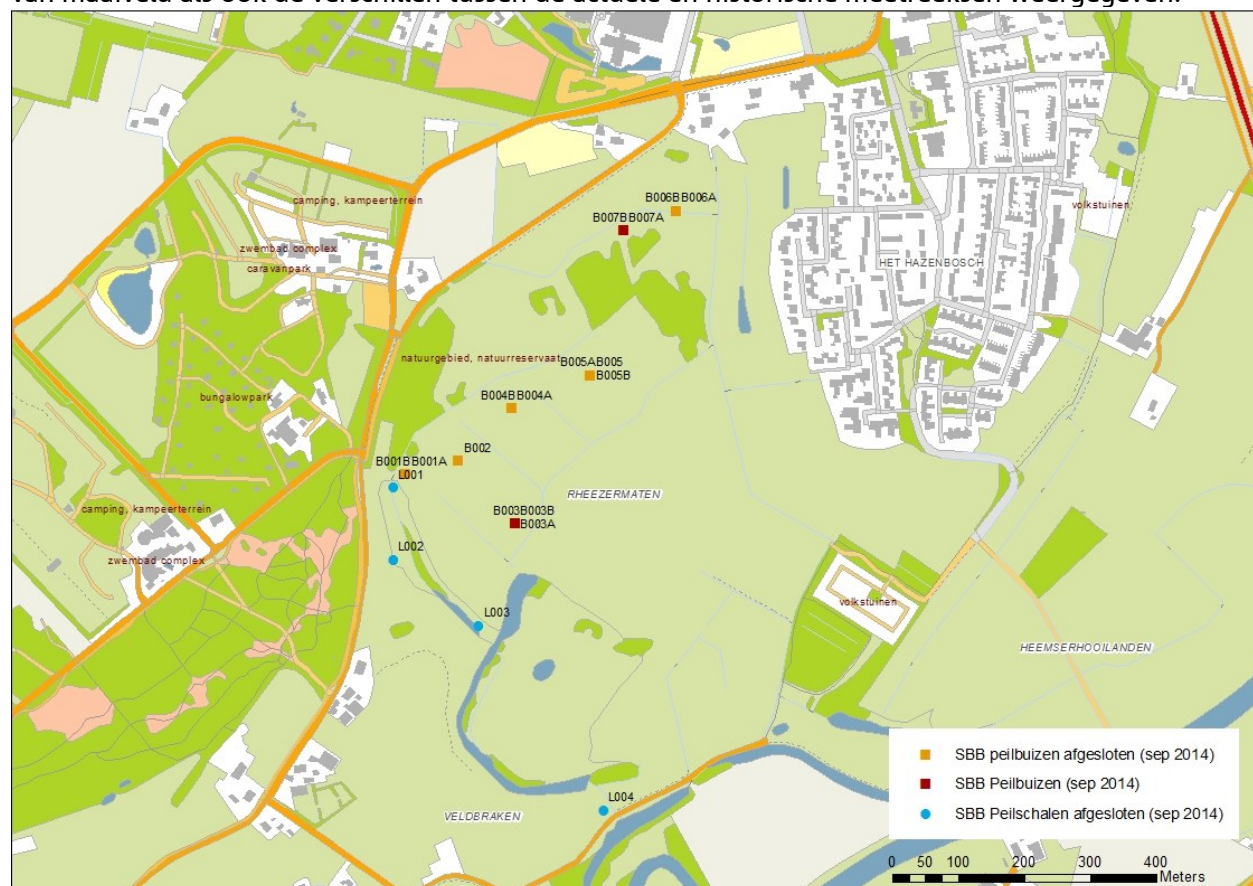
Figuur 28: Locaties peilbuizen SBB in de Rheezenmaten

Op de locaties waar actueel en in de jaren '90 grondwaterstanden werden gemeten is een vergelijking gemaakt tussen de actuele grondwaterstanden en de standen die 20-25 jaar geleden optraden. De locaties zijn weergegeven in figuur28. In tabel 4 zijn zowel de actuele grondwaterstanden ten opzichte

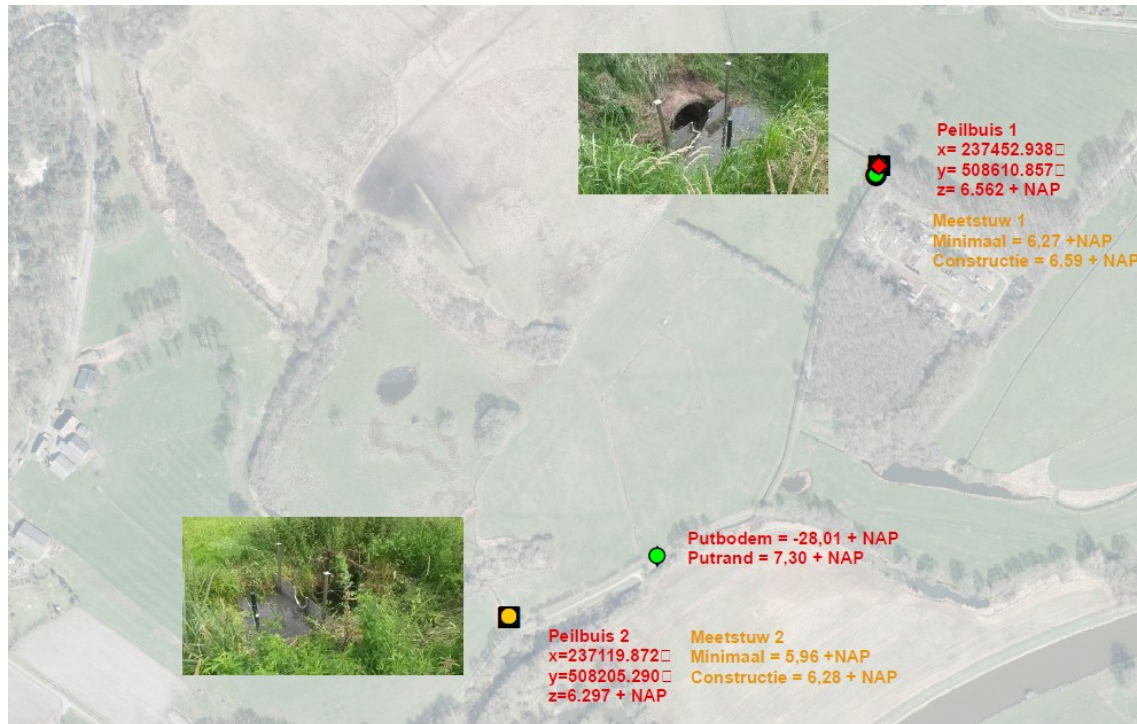
Figuur 31: Locaties afvoermetingen

Op een tweetal locaties zijn gedurende enkele weken in de droge zomerperiode van 2015 afvoeren gemeten. De locaties zijn weergegeven in figuur 31.

De gemeten afvoeren op de twee locaties verschillen sterk van elkaar. Meetpunt OW-1 kent lange afvoerloze periodes. Afvoer vindt vooral plaats na regenval. De voor neerslag en verdamping gecorrigeerde afvoer bedraagt gemiddeld 0,11 mm/d.
