**Proef met de onderhoudsarme ontwatering in de kwelderwerken:  
'De Krekenproef'**

**Evaluatie 1997-2002**

**Alterra-rapport 634**

**Alterra, Research Instituut voor de Groene Ruimte, Wageningen, 2003**

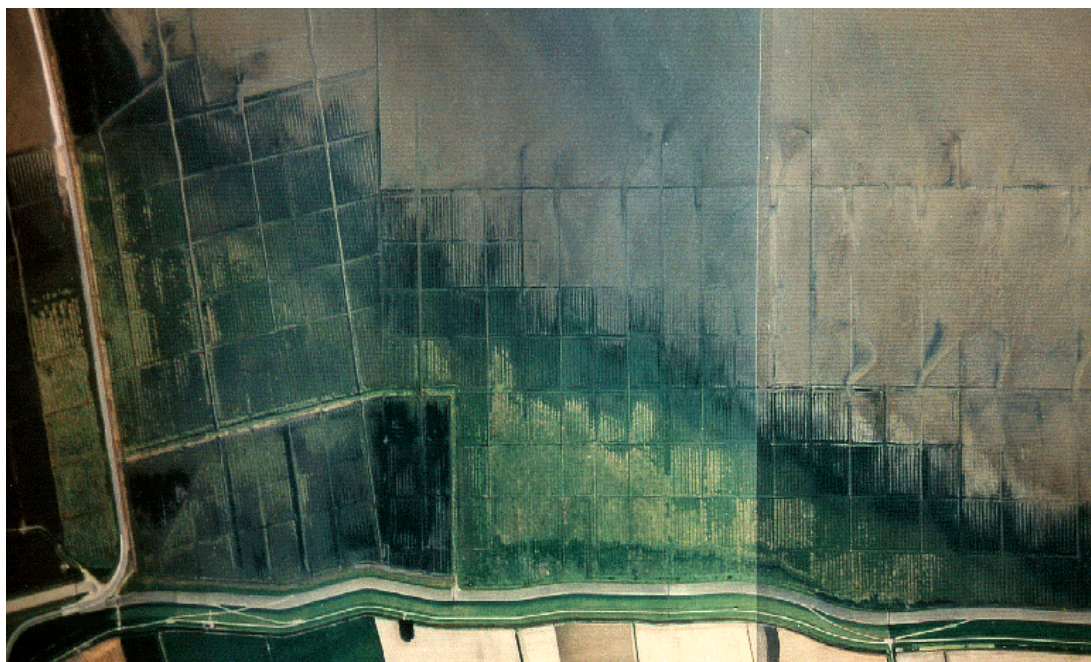
Foto 1. De kwelders bij Holwerd waar de Krekenproef is uitgevoerd.

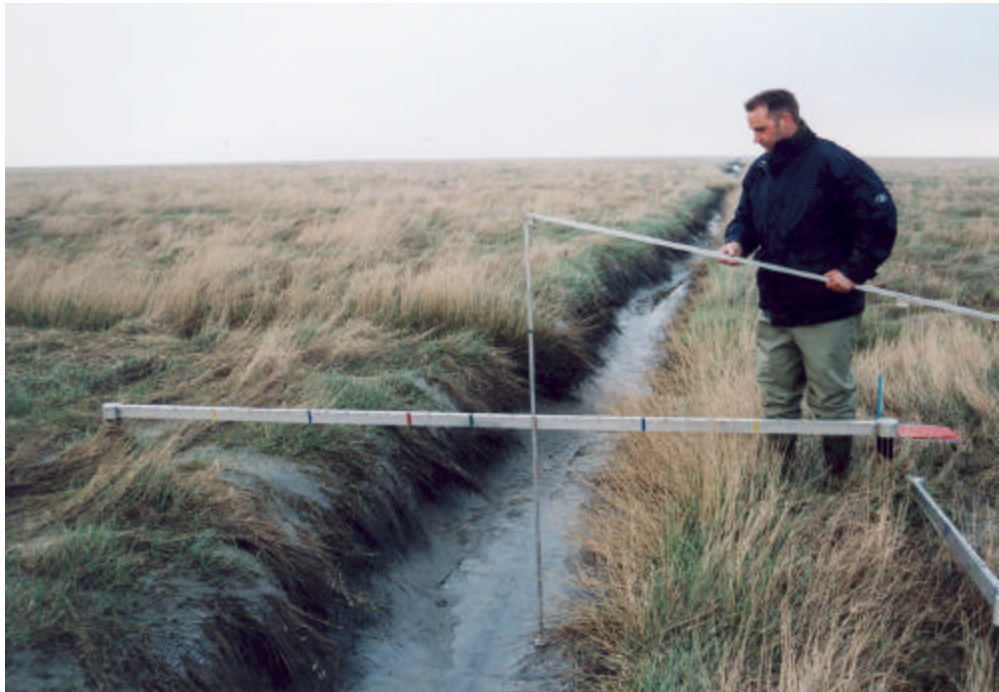
Foto 2. Profielmeting bij een goed afwaterende dwarssloot.

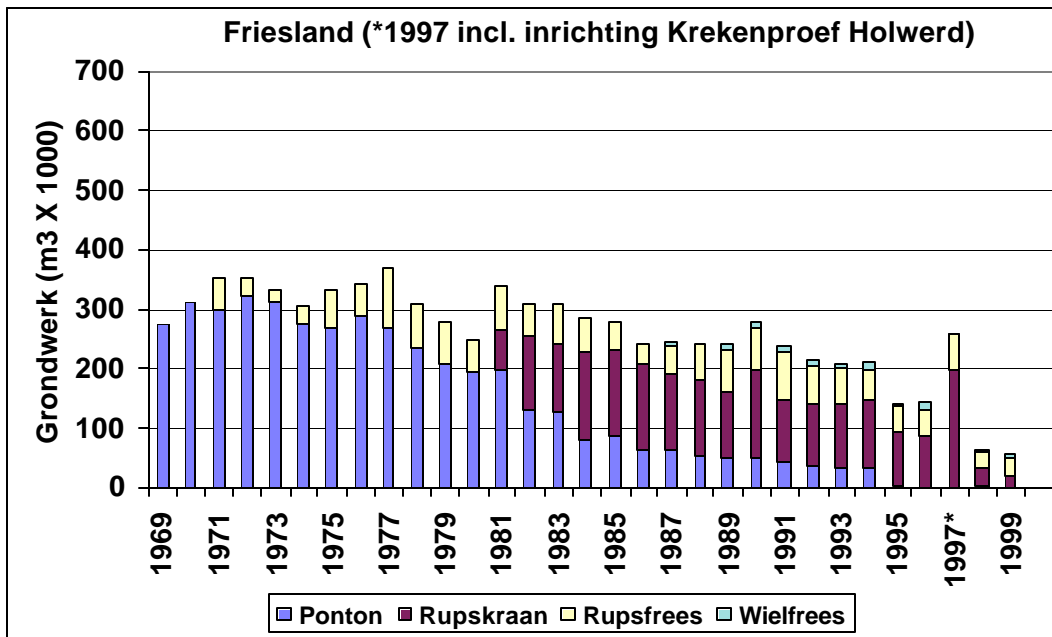
Figuur 7. Hoeveelheid grondwerk in Friesland.

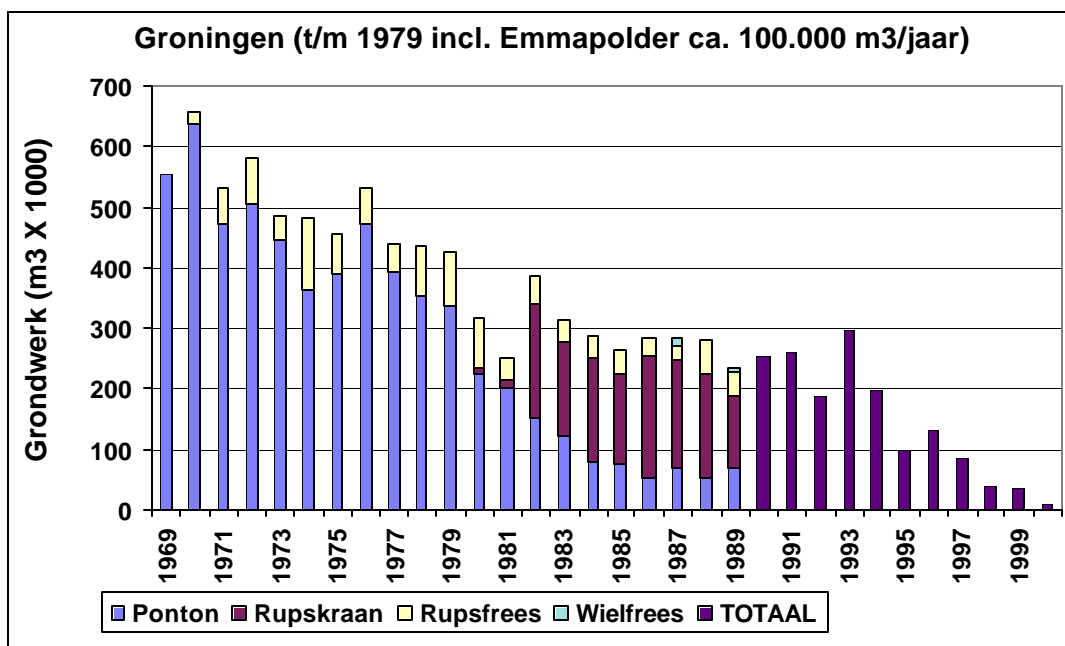
Figuur 8. Hoeveelheid grondwerk in Groningen.

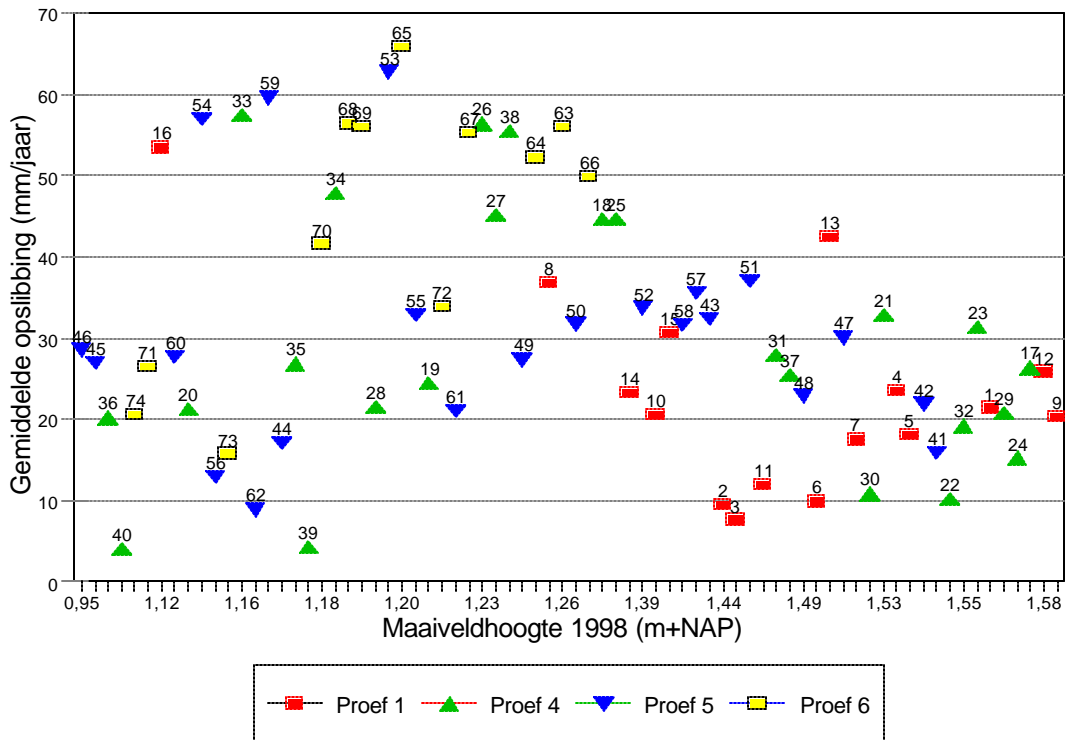
Figuur 9. Gemiddelde opslibbing bij alle 74 meetpunten in variant 1, 4, 5, en 6 gemeten met de sedimentatie-erosie balk van maart 1998 tot maart 2002.

Zelfs na de relatief korte meetperiode van vier jaar is in alle jaren enige inklink in de zomer te zien en bij vrijwel alle PQ's een zeer hoge opslibbing (vaak zelfs enkele centimeters) in de herfst/winter. Bij Holwerd is de maaiveldhoogte in maart 2002 bij alle 74 SEB-velden toegenomen in vergelijking met de beginsituatie in maart 1998. De gemiddelde opslibbing bij de PQ's varieerde van 4-66 mm/jaar (Tabel 4 en Figuur 9). Deze veelal extreem hoge waarden worden deels veroorzaakt doordat veel SEB-meetpunten vlak naast de sedimentaanvoerende dwarssloten liggen. Uit het feit dat ook in andere onderzoeksgebieden waar Alterra SEB-metingen uitvoert, zoals op Neerlands Reid (Ameland), een meer dan gemiddelde opslibbing is gemeten (Van Duin & Dijkema, 2003) blijkt dat deze hoge opslibbing niet gebiedsafankelijk was, maar mede is veroorzaakt door de relatief vele hoge waterstanden die zich hebben voorgedaan in de herfst-/winterperiodes.

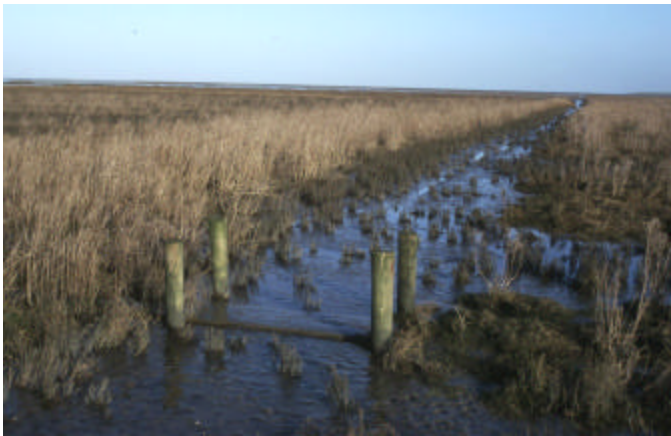
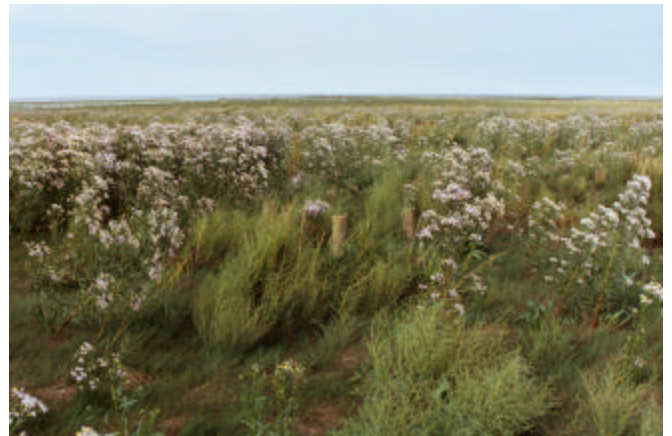
*Foto 3. Dichtgeslibde en begroeide dwarssloot bij de doorgraving in variant 6 ter hoogte van vak 210/211 BC in februari 2000 en augustus 2002. De brug, in 1998 ter hoogte van de doorgraving in de grond dam aangelegd om over de dwarssloot te kunnen komen, ligt in 2002 onder het maaiveld (alleen de palen zijn nog zichtbaar) en is overgroeid met Gewoon kweldergras, zeeaster en Schorrekruid.*

Vooral Gewoon kweldergras heeft zich sterk uitgebreid in de greppels en dwarsslots, zelfs op greppel- en dwarsslootuiteinden met stagnerend water. Of deze groei zich zal voortzetten of dat er uiteindelijk toch kale plekken zullen ontstaan is moeilijk te voorspellen.

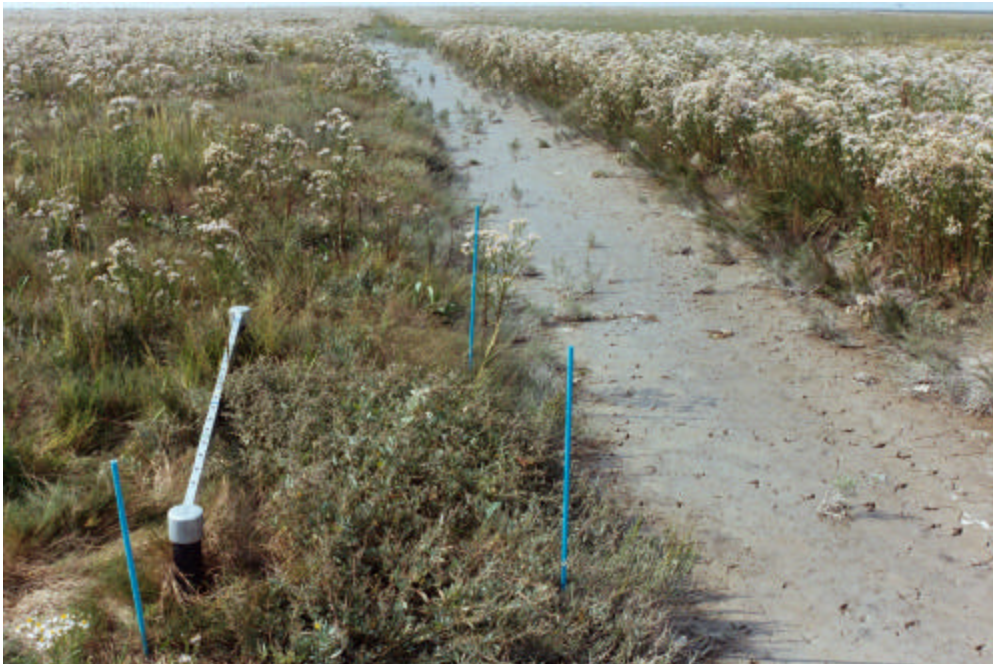
*Foto 4. Dichtgeslibde dwarsslout met lichte Zeekraal-begroeiing bij PQ 28 in augustus 2002.*

1. De profielinhoud van de meeste dwarsslouten is afgenomen ten opzichte van 1998. Met name de profielen van <math><0,5\text{ m}^2</math> slibben langzaam dicht. De afwatering heeft er momenteel echter nog niet van te lijden. Profiel 45 en 46, uit de nauwelijks begroeide pionierzone, waren vanaf de eerste meting al geheel gelijk met het maaiveld in de omgeving. Ook geheel dichtgeslibd zijn profielen 20, 26, 33, 38, 40, 50, 53 en 60 die allen of halverwege of aan het uiteinde van een dwarsslout/visgraat liggen. De aanvankelijke verdieping van profielen 28 en 36 zijn geheel teniet gedaan. Dit hangt mogelijk samen met het niet (meer) optimaal functioneren van de naburige afdamming waardoor het water dat eerst door de dwarsslout langs 28 werd aan- en afgevoerd nu weer via de hoofdleiding kan stromen. Dit heeft ook gevolgen gehad voor het dichtgeslibde profiel 36 dat bovendien in de spaarzaam begroeide pionierzone ligt. De overige dichtgeslibde profielen zijn 49, 59 en 67.

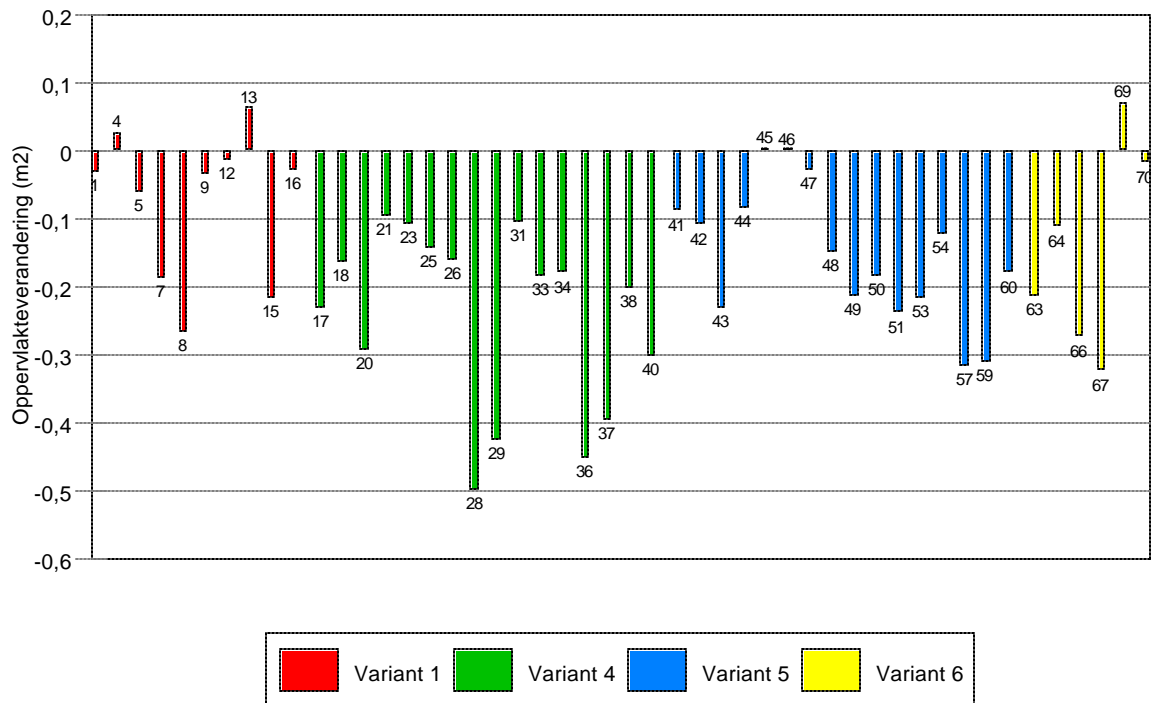
Figuur 16. Verandering in doorstroomprofieloppervlakte bij variant 1, 4, 5 en 6 bij vergelijking van maart 1998 met maart 2002.

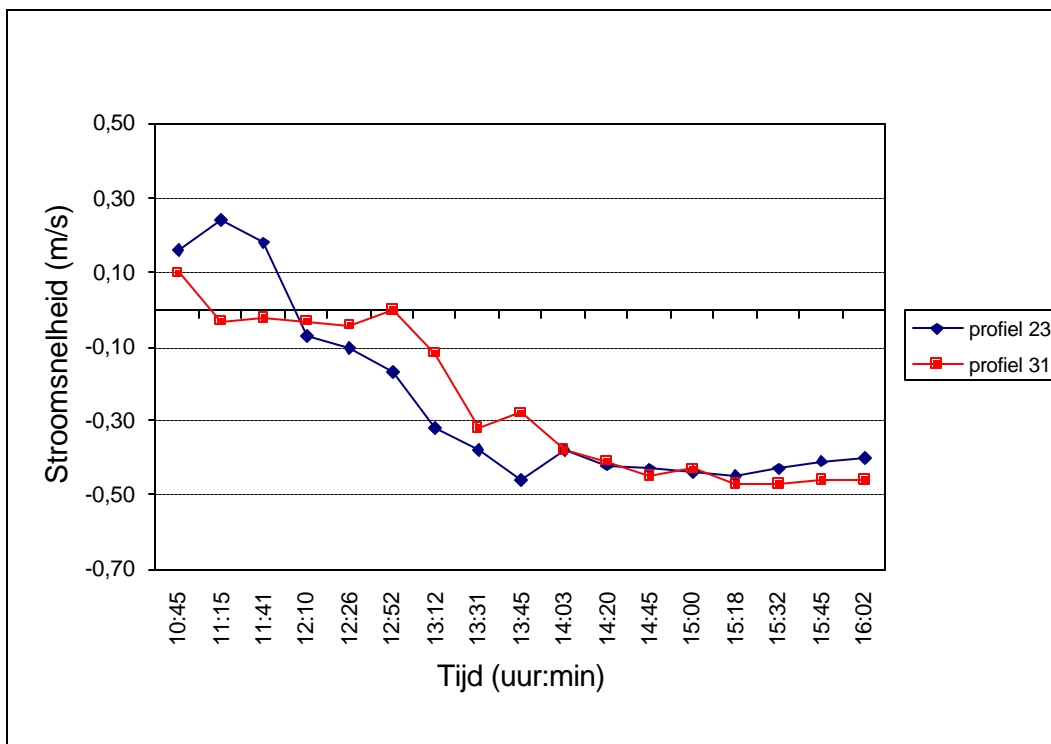
Figuur 17. De stroomsnelheid aan weerszijden van een doorgraving ter hoogte van pq 23 en 31 in subvak 202-203 CD op 3 oktober 2001.

Het is niet bekend of zowel de stroomsnelheden van de eb als ook van de vloed sterk genoeg zijn om uitschuringen van de kreekbodem te veroorzaken. De meeste gemeten stroomsnelheden in de kwelder lagen, ook met hogere waterstanden, beneden de 1m/s. Alleen na stormen konden veranderingen in de krekten ontdekt worden [Bayliss-Smith *et al*, 1979; Dankers *et al*, 1984; Reed *et al*, 1985]. Het is waarschijnlijk dat zowel de krekten als ook de kwelder zich in een dynamisch evenwicht bevinden, dat afhankelijk is van de condities van gewone getijden, springtijden inbegrepen [Bayliss-Smith *et al*, 1975; French *et al*, 1990].

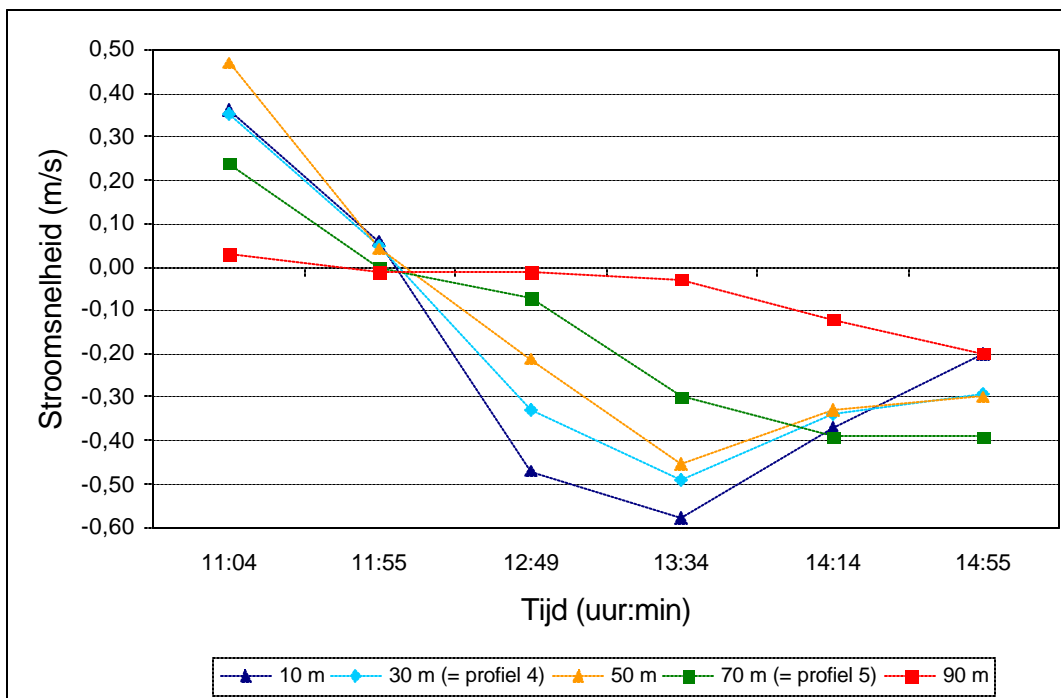
Figuur 18. De stroomsnelheden in de dwarsloot van subvak 188 HI (variant 1) bij meetpunten op verschillende afstand van een hoofdleiding

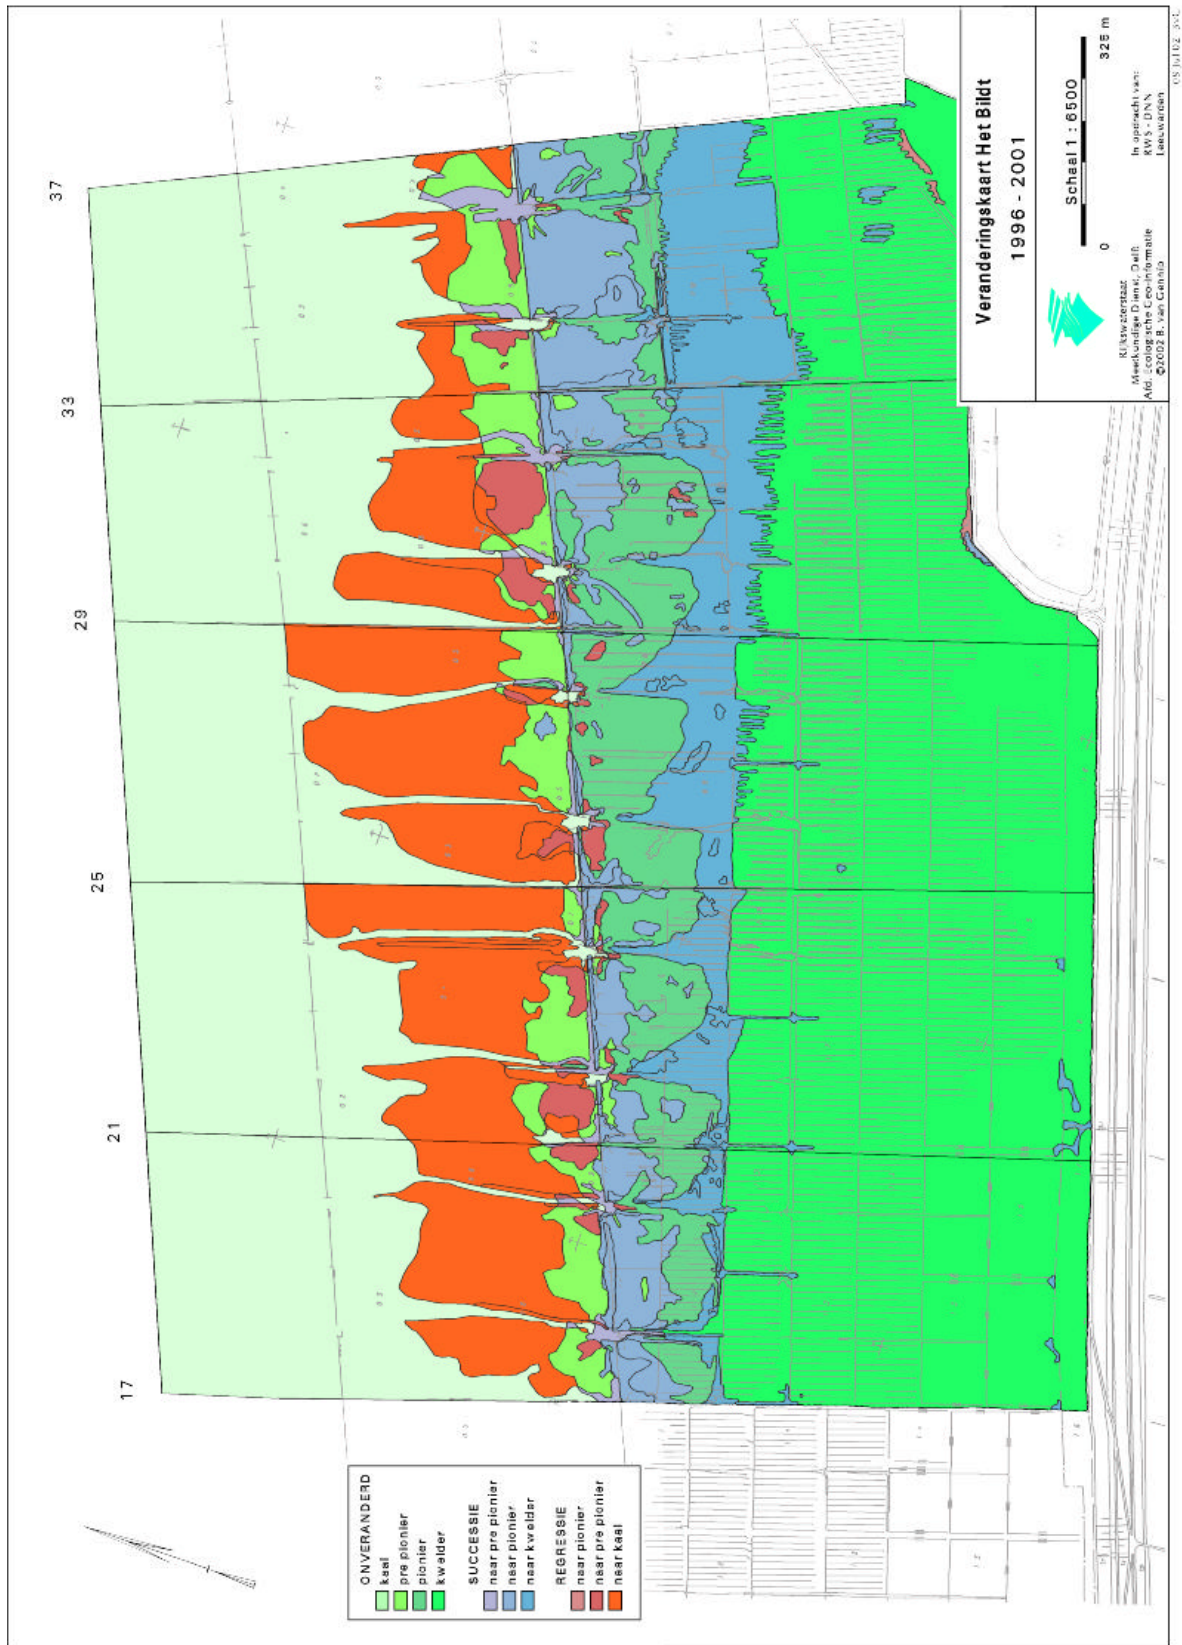
Figuur 19. De vegetatiesuccessie en -regressie in de 0-proef (samengevat door de Meetkundige Dienst).

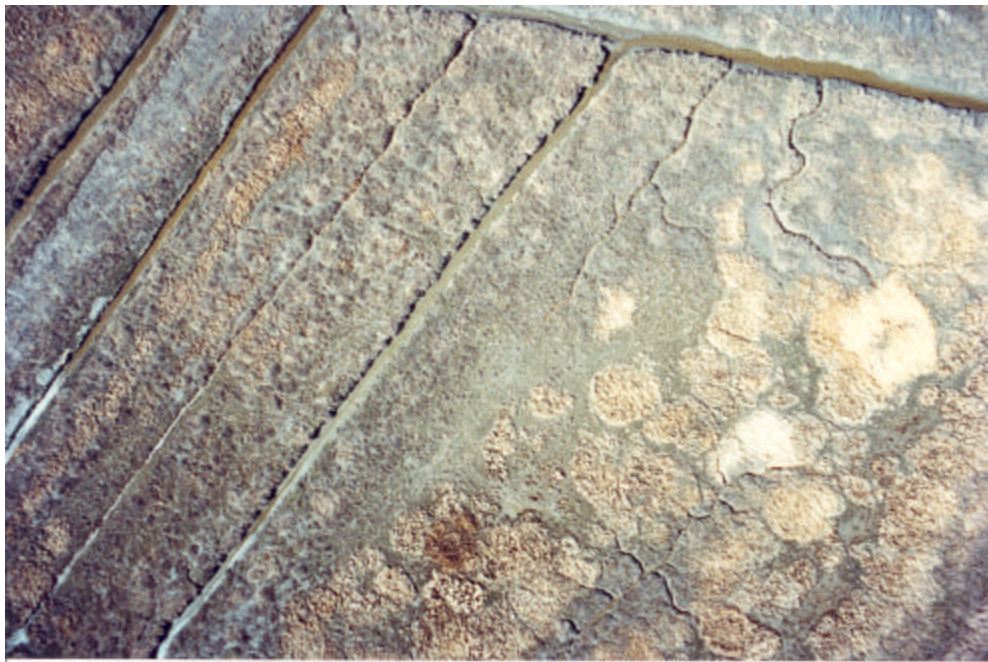
Foto 5. Deel van de voormalige kleiput in de kwelder bij de Linthorst-Homanpolder waarin zich een natuurlijk kreekpatroon heeft ontwikkeld. (Ó Jaap de Vlas, 1994)

Vroeger zijn ook in Nederland kleiputten gegraven, omdat er klei nodig was voor bijvoorbeeld de dijk bij de aanleg van de Linthorst-Homanpolder (ca.1939). Deze kleiputten zijn in de loop der jaren dichtgeslibd en begroeid. Aan de noordwestkant van de kleiputten in de kwelder bij de Linthorst-Homanpolder is lokaal echter nog steeds het natuurlijk geulenpatroon te zien dat zich na de kleiwinning heeft ontwikkeld (zie Foto 5).

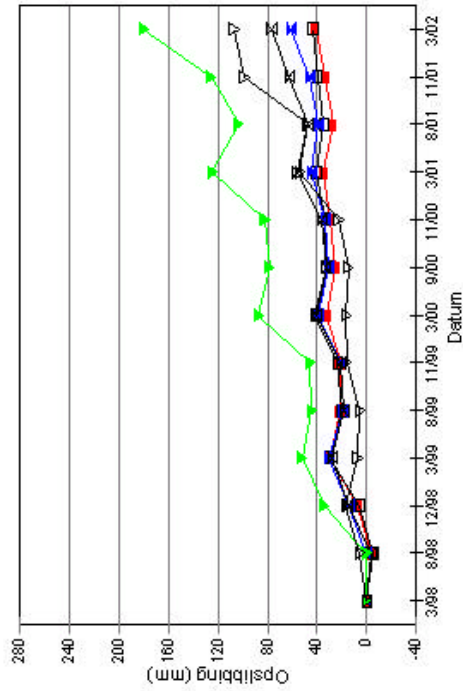
## Bijlage 7 Veranderingen in maaiveldhoogte van de 24 PQ's in vak 201-204 van de kwelder bij Holwerd gemeten met de sedimentatie-erosie balk van maart 1998 tot maart 2002
