# Lekonderzoek in het drinkwaterdistributiesysteem van Khulna-Bangladesh

IR. J. LOUWE KOOIJMANS  
Ingenieurs- en Architectenbureau  
Haskoning

D. SOPAR  
KIWA NV

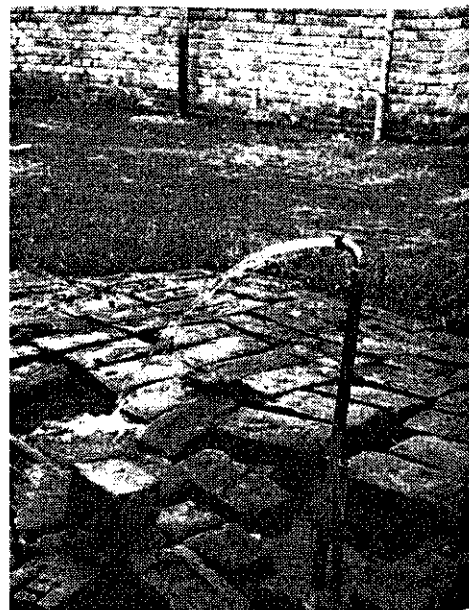
Afb. 2 - Openbaar tappunt (type Khulna) waarvan kraan afgesloopt is.

In één van de wijken is een gescheiden net aangelegd, gevoed uit twee productieputten met een capaciteit van 2.500 m<sup>3</sup>/dag. In totaal zijn er ca. 5.300 huisaansluitingen (vnl. 1/2"-3/4"), waarvan er echter in het gescheiden net 1.350 niet van water worden voorzien. Daarnaast zijn er ca. 140 openbare tappunten (public standposts), waarvan er een groot aantal buiten gebruik zijn of soms continu lopen, omdat de kraan eraf gesloopt is (afb. 2).

Het lekverlies in het binnenleidingsstelsel, de verspilling via overlopende reservoirs en in mindere mate continu lopende defecte public standposts vormen de bulk van het totale verlies. De constructie van de public standposts is uiterst zwak en knullig en voorstellen zijn dan ook ingediend om te komen tot een uniform type degelijke public standposts. De kranen zelf blijven overigens het zwakke punt.

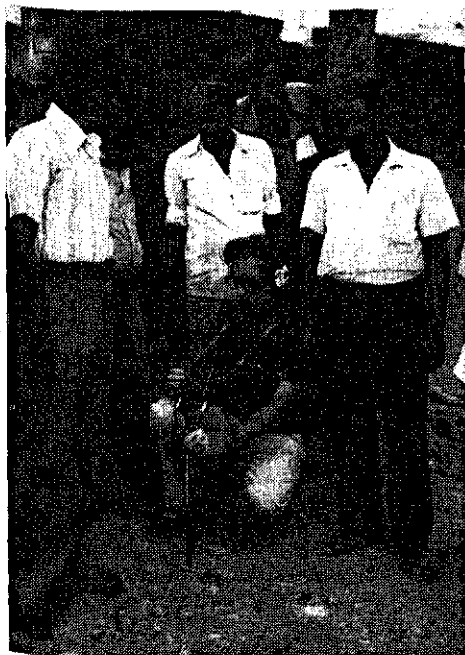
Afb. 7 - Controle waterdichtheid afsluiters m.b.v. afsluisterapparatuur.

— Omdat de metingen om praktische redenen gefaseerd worden uitgevoerd is het gebied in 5 subzones verdeeld (afb. 5) het gebied in 5 subzones verdeeld (afb. 5) en zijn extra afsluiters ingebouwd ter begrenzing. Ook zijn alle afsluiters beproefd op waterdichtheid (afb. 7).
