# Vochtgedrag schermsystemen

Een zoektocht naar de oorzaak van toenemende problemen met druipend condensvocht in kassen met dubbele schermen

Rapport GTB-1436

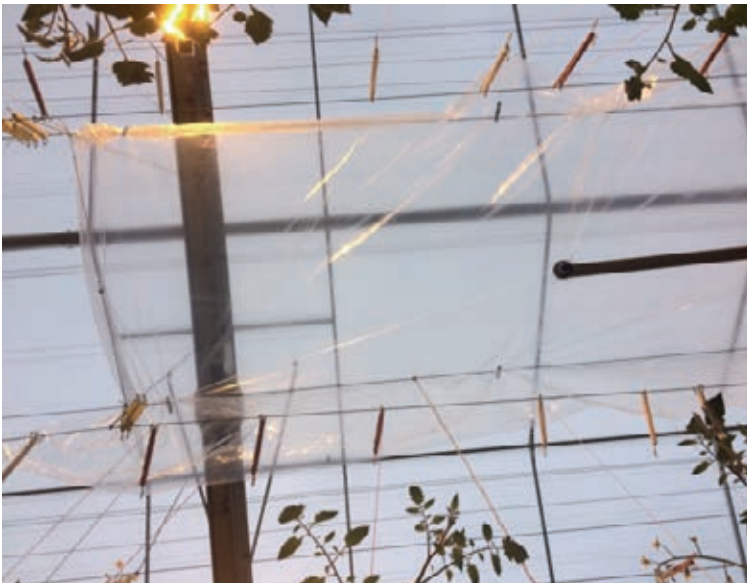
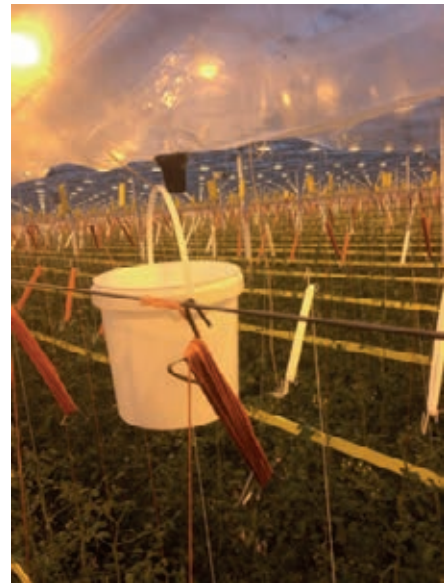
**Figuur 1** Het horizontale foliescherf dat de druij opvangt (links) en de emmer die het water opslaat (rechts).

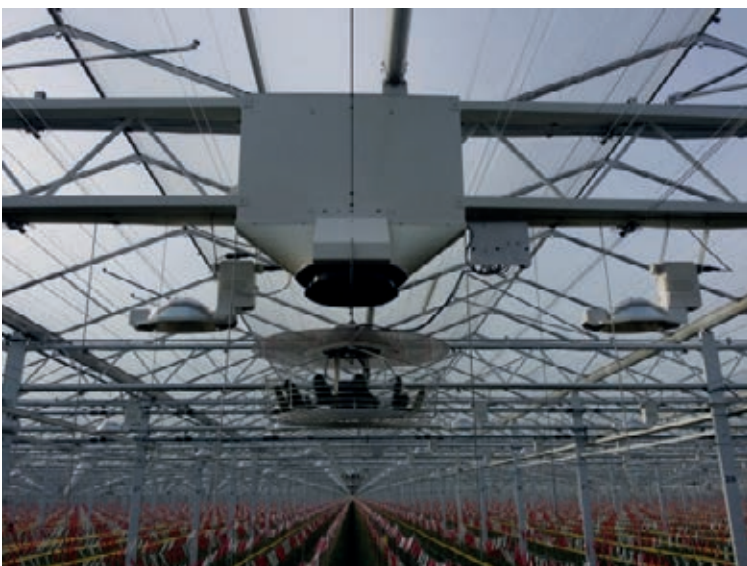
**Figuur 2** Het Ventilationjet systeem zoals oorspronkelijk geïnstalleerd bij de tuinder (zonder condensgootje).

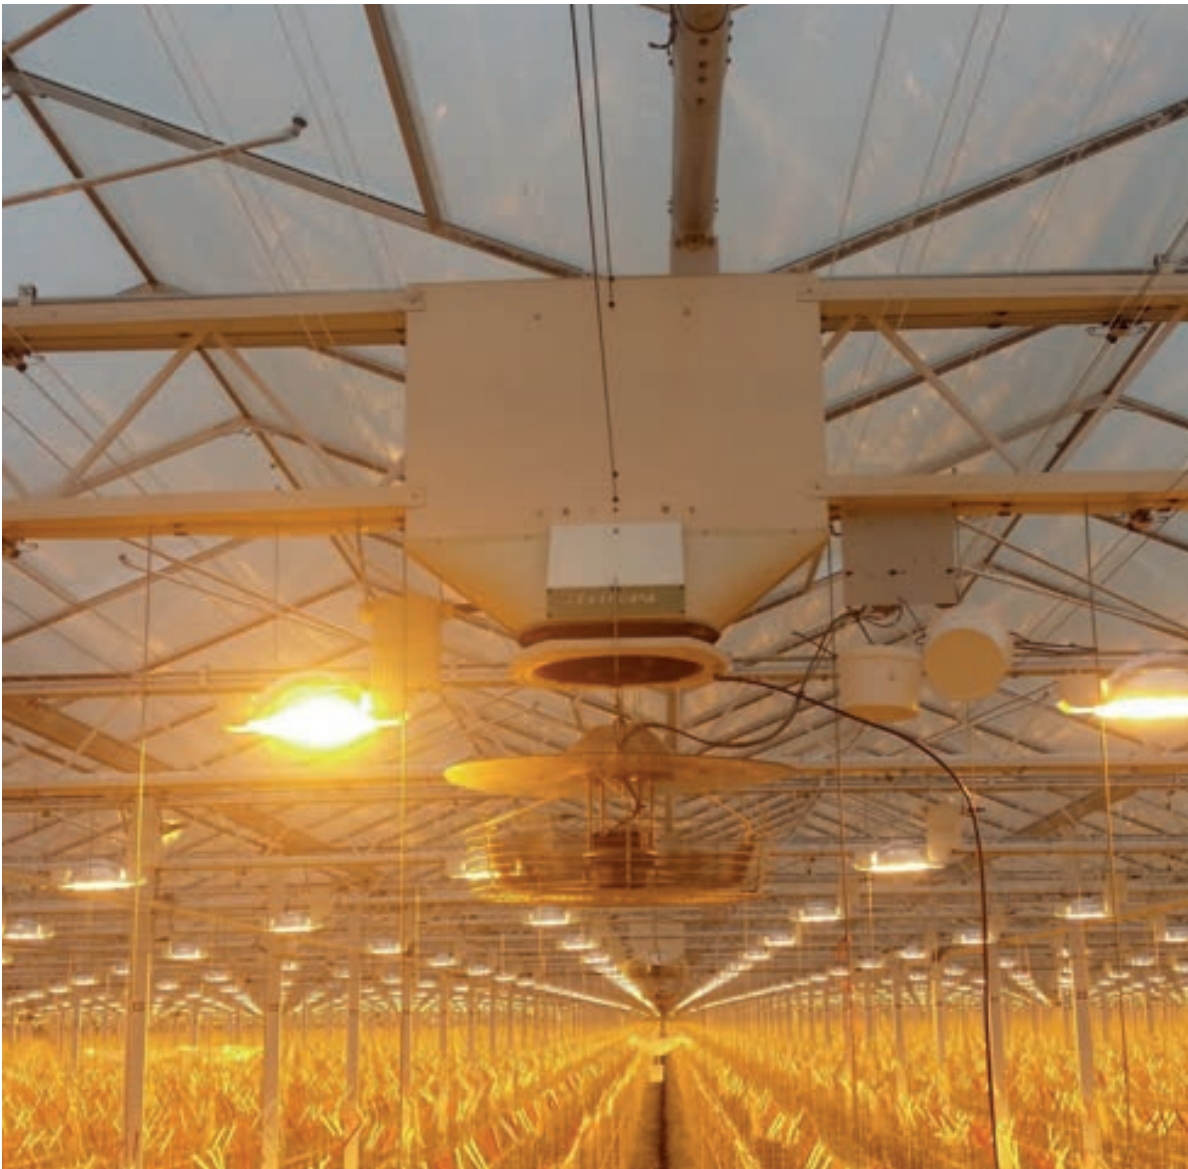
In de zomer zijn een aantal wijzigingen aangebracht aan de installatie in de kas. De Ventilationjets zijn voorzien van een lekbak waardoor al het water dat op de behuizing condenseert daarin terechtkomt. Met een slangetje wordt dit water afgevoerd naar de draingoot.

**Figuur 11** Het Ventilationjet systeem met condensgootje zoals nu geïnstalleerd bij de tuinder.

Onder de verdeelplaat van de Ventilationjet ontstaat veel vocht dat niet wordt afgevangen, maar door de onderste ventilator wordt verspreid. Dat komt omdat er bovenop de plaat veel koude lucht stroomt. Daardoor ontstaat er condens aan de onderkant van de plaat. Qua hoeveelheid lijkt dat niet een groot probleem, maar omdat dit vocht zeer lokaal op de planten wordt gespetterd, is het toch beter om ook hiervoor voorzieningen aan te brengen. Als de ventilator op de nacht met de meeste druip het water over ongeveer 10 m<sup>2</sup> verspreidt komt er per nacht toch  $1100/10 = 110 \text{ ml}$  water op 1 m<sup>2</sup> plant terecht en dat zal slechts moeizaam verdampen. De beste oplossing lijkt een rand aan de verdeelplaat met een afvoerslangetje.
