De juiste techniek op de juiste plaats; een pilot met *pipe cracking* en inspectie van een drinkwaterleiding

Jozanneke van Vossen (KWR Watercycle Research Institute), Edwin van den Brink (PWN), Rudy Dijkstra (Acquaint)

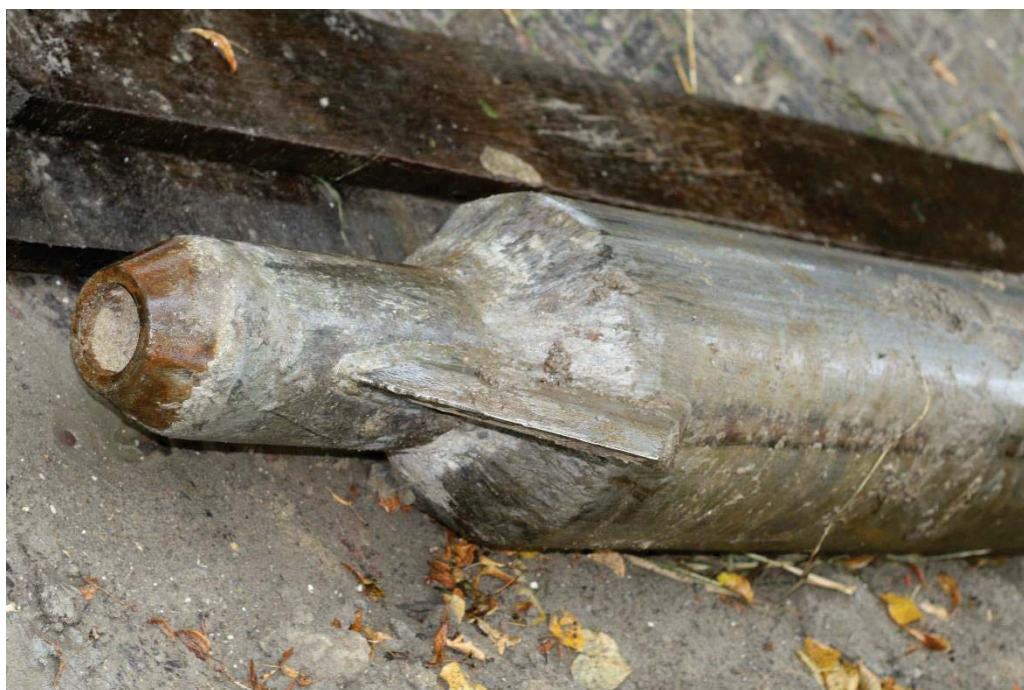
Afbeelding 1. Snijkop, zoals gebruikt bij de uitvoering van het saneringsproject

Er zijn in Nederland verschillende aanpakken beschikbaar voor het renoveren, verwijderen en/of vervangen van waterleidingen [1]. Eén van die vervangingstechnieken is *pipe cracking*, dat in dit project is toegepast. Bij deze variant wordt de bestaande leiding gebroken door een snijkop door de leiding te trekken (zie afbeelding 1). Achter deze snijkop wordt direct de nieuwe leiding bevestigd, die met verbindingen en al wordt ingetrokken. De scherven van de oude leiding worden opzij geduwd, doordat de snijkop groter is dan de leiding, waardoor voldoende ruimte is om de nieuwe leiding in te trekken. De scherven van de oude leiding blijven achter in de bodem. In Nederland is deze techniek in het drinkwaterleidingnet zeer beperkt toegepast met voorbeelden in 2014 in Simpelveld [2] en Rijswijk [3] en in 2016 (na de uitvoering van de in dit artikel beschreven pilot) in Alphen aan den Rijn [4]. Internationaal en in de gas- en rioleringssector wordt deze techniek vaker toegepast.

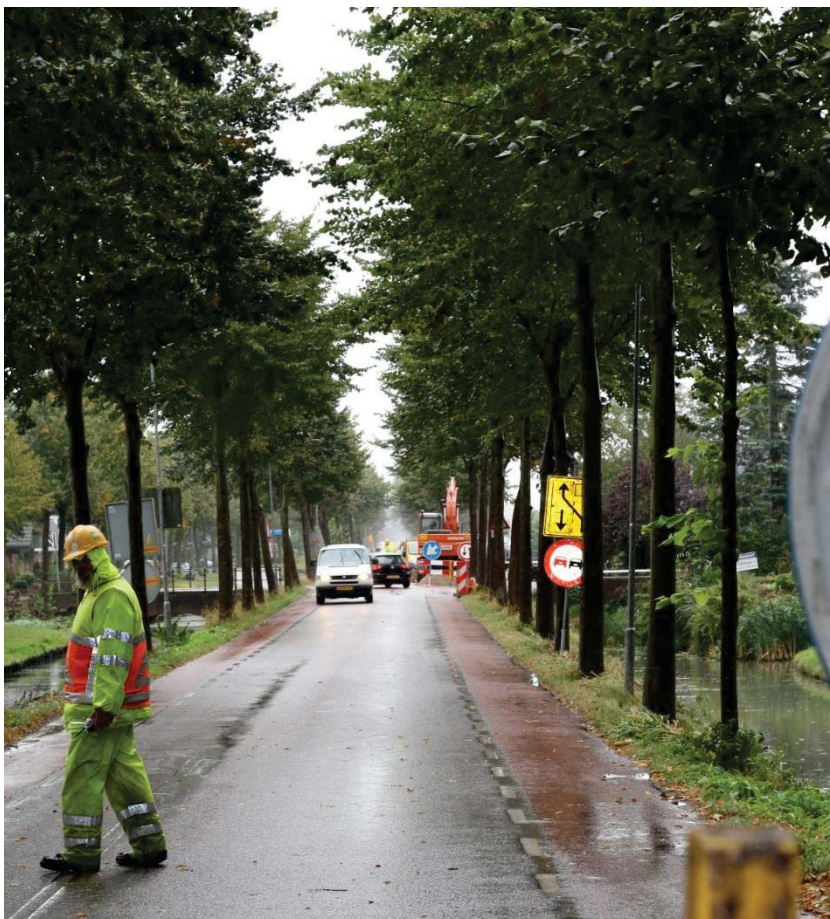
Afbeelding 2. Impressie van het tracé bovengronds

In september 2016 is pipe cracking toegepast op een grijs gietijzeren leiding (∅ 200 mm) van 340 meter uit 1933 op 2 meter diepte, verdeeld over 2 segmenten, één van 180 en één van 160 meter. De leiding had zes aansluitingen, een brandkraan, een aftakking en drie afsluiters (begin, eind en bij de brandkraan). De leiding was gesitueerd in Middenbeemster in Noord-Holland, langs een uitvalsweg in het dorp. Het tracé kent een aantal bijzonderheden die gevolgen hebben voor de uitvoering van een renovatie, dan wel vervanging (zie afbeelding 2):

- De leiding ligt op een dijk met sloten met steile oevers aan weerszijden;
- De leiding ligt dicht bij bomen;
- Op ca. 30 cm afstand liggen telecom- en elektrakabel, midden- en hoogspanning en Centrale Antenne-inrichtingen (CAI).
- De leiding ligt deels onder en dicht naast een asfaltweg. Het asfalt was recent (minder dan 3 jaar voor de pilot) vernieuwd, dus het opbreken van de weg was ongewenst.
- De weg is één van de twee wegen in en uit het dorp, weliswaar niet de eerste uitvalsroute, maar wel een drukke weg.
- De leiding ligt naast een druk kruispunt van beide hoofdwegen door het dorp.
