# Infoblad Veldwerkplaats

## Erosieprocessen en bufferstroken in het Heuvelland

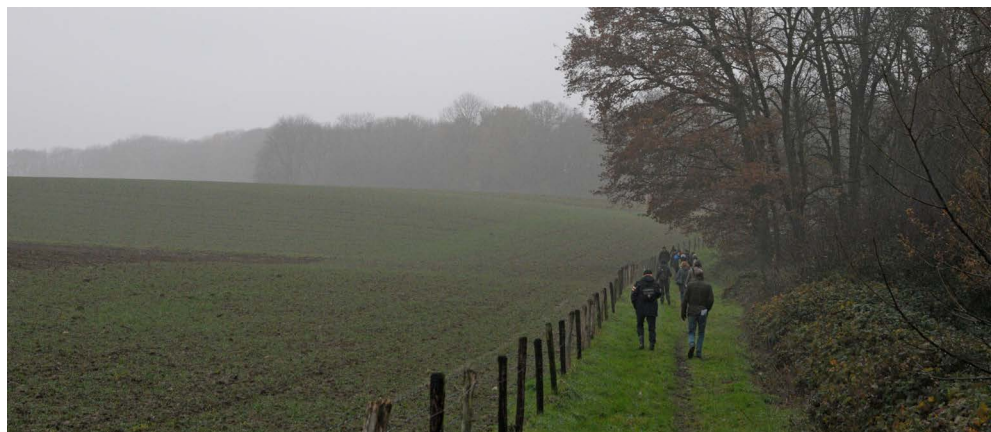
Erosiegevoeligheidskaart Z-Limburg

1. Met GIS-applicaties zijn kaarten met gegevens over de hoogteligging, bodemtype, hellingshoek, afwaterend oppervlak en landgebruik samengevoegd tot een erosiegevoeligheidskaart (zie blz. 1). Daarnaast is de stikstofdepositie vanuit de regio berekend en op een kaart vastgelegd;
2. Vervolgens is de erosiegevoeligheidskaart in het veld aangevuld met actuele gegevens en scores over het landgebruik, de vegetatie, de wegen- en padenstructuur, de aanwezigheid van wallen en de hellingvormen, zowel op het plateau en in de rand, als in het Natura2000-gebied (dat vaak op de helling ligt).

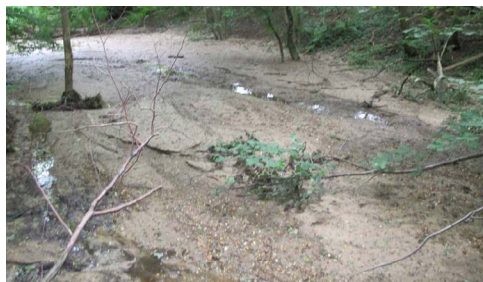
Sheet-erosie in het Kloosterbos

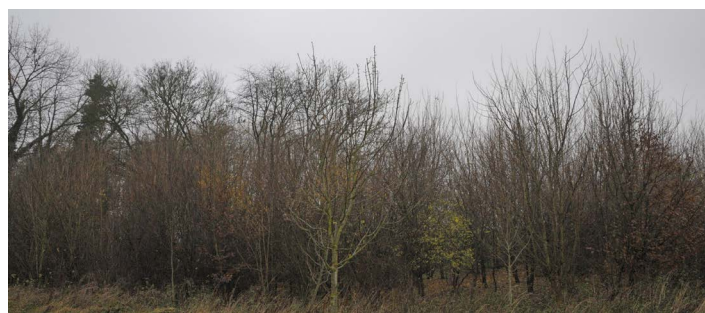
Bufferzone bij Savelsbos (kop van de Schone Grub)

- minimaal 10-15 meter breed, bij de kop van grubben en andere ernstige risicopunten 15-30 meter breed;
- bestaande uit bos/struweel, of eventueel gras;
- goede plaatsbepaling is essentieel (bijvoorbeeld zo dicht mogelijk bij de bron en niet op een helling);
- eventueel aanvullende maatregelen, zoals het aanpassen van de paden en padenstructuur, aanleg van walletjes of drempels en het opvangen of doorvoeren van sediment;
- periodieke controle en onderhoud van alle uitgevoerde maatregelen.

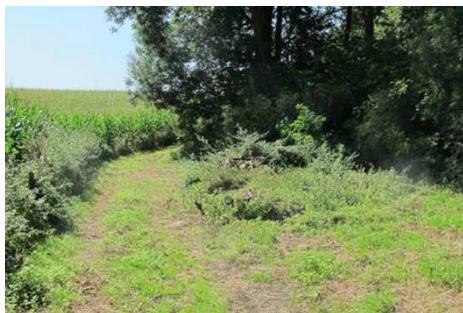
Bufferstrook (© R. de Waal)

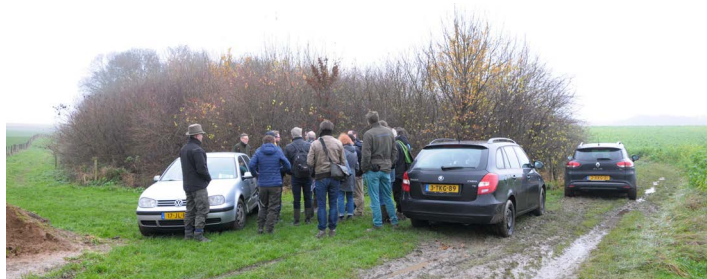
Kop van de Schone Grub met aangelegd bosje als bufferzone

Bij de kop op het plateau is een dicht bosje aangeplant (zie foto's), dat instroom vanaf het plateau naar het Natura2000-gebied moet voorkomen. Hier werkt dat goed. Er zijn echter elders ook plaatsen waar bufferzones niet werken. Aan weerszijden van het bos is een grasstrook aangelegd (waar mogelijk), als bufferzone tussen het landbouwgebied en het Natura2000-gebied. Op sommige plaatsen wordt deze jaarlijks gemaaid om de overlast naar de landbouw te beperken. Deels is de strook nog 10-15 meter breed, op andere plaatsen, zoals bij risicopunt 172, helemaal verdwenen (zie de luchtfoto-inzet in de erosiegevoeligheidskaart hierboven).

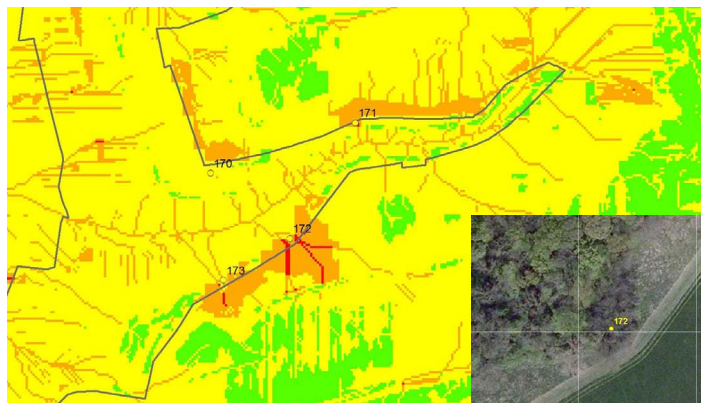
Risicopunten bij Schone Grub (Savelsbos). De zwarte lijn is de grens van het Natura2000-gebied (© De Waal e.a., 2017)

op het plateau, de rest op de plateaurand. Vanaf de kop maakten we een wandeling in zuidwestelijke richting langs de bufferstrook en het Natura2000-gebied naar risicopunt 172 (zie de erosiegevoeligheidskaart) in de onderrand van de Schone Grub.

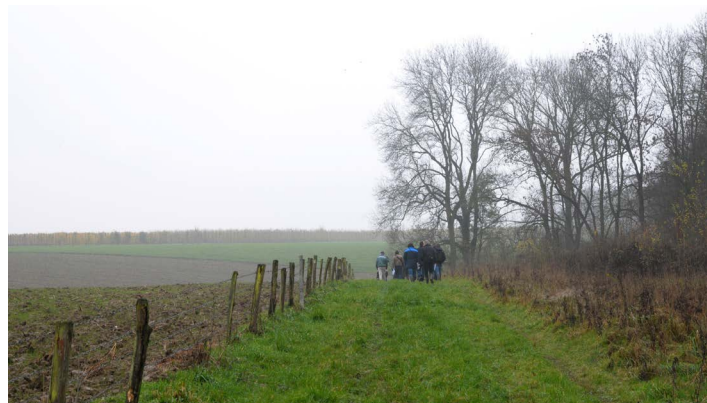
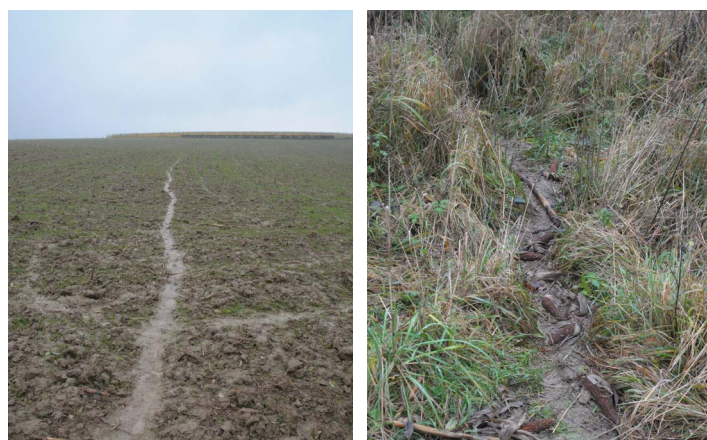
Boven: afdaling naar risicopunt 172. Onder: erosiegeultjes in een dassenspoor van de burcht naar een maisakker op het plateau

Juist op de convexe overgangen tussen het agrarisch gebied en natuurgebied kunnen erosie en sedimentatie oppervlakkig en over een breed front plaatsvinden (sheet-erosie). Op plaatsen waar enige uitslijting is, bijvoorbeeld door een reeën- of dassenspoor, kan een ondiepe rill ontstaan. Rill-erosie kan al beginnen voor de plateaurand. Hierdoor zijn rills en gullies al hoog op een helling te vinden en kan sedimen-

Nabij de risicopunten moeten bufferstroken goed functioneren. Ze zijn het enige middel wat vaak nog kan werken. Dat is echter niet altijd het geval. Eenmaal gevormde rills in een bufferzone (zoals bij risicopunt 172) tasten de effectiviteit sterk aan. Hier moet de bufferzone uitgebreid worden op de akker, en zou een wal aangelegd moeten worden. De mais doet het rond het risicopunt slechter dan elders. Bij risicopunten waar de kop van de grubbe zich door terugschrijdende erosie een weg vreet door de bufferstrook is deze strook evenmin effectief: hij is dan juist op het meest risicovolle stuk te smal geworden. Dat zorgt er voor dat boomwortels bloot komen te liggen en meststoffen het bos in spoelen. Een aanzienlijke lengte aan bufferstroken is niet gekoppeld aan risicopunten en voor het bufferen van invloeden van bodemerosie daarom niet functioneel. Voor de invang van (stik)stof zijn deze stroken met struweel of bos echter wel van belang.

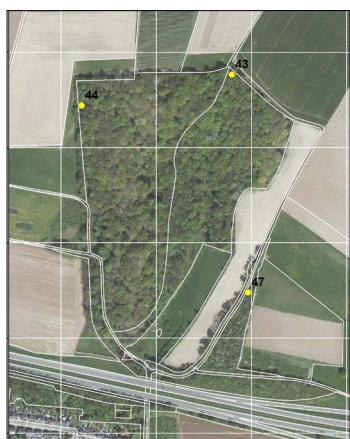
Risicopunten bij het Kloosterbos. De zwarte lijn is de grens van het Natura2000-gebied (© R.-J. Bijlsma)

De holle weg richting punt 47 (linkerfoto) is (zeer) erosiegevoelig, evenals de akker aan de oostzijde van het bos (rechterfoto).

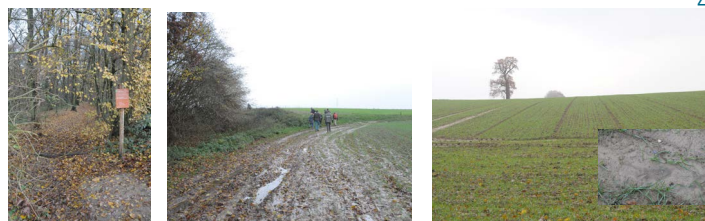
Ter hoogte van risicopunt 43 (zie hierboven) gaat een pad (uitgesleten door erosie) het bos in (l) en is het ophopende water met sediment in de bufferzone (m) en de verslechte lössgrond (zie inzet) op de bolle akker (r) goed te zien.

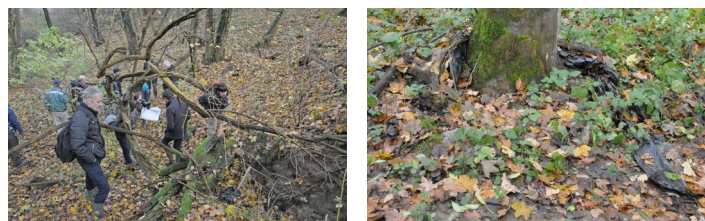
Vanaf punt 44 (zie hierboven) zijn rills en gullies met steilrandjes goed te zien. De overblijfselen van sheet-erosie zijn grotendeels door bladeren bedekt. Landbouwplastic rond bomen verraadt de recente activiteit van waterstromen. Walletjes en een struweelstrook kunnen helpen. Ondertussen wordt er veel gediscussieerd, over wensen, mogelijkheden, oplossingen en de toekomst. Vanuit de agrarische sector is er behoefte aan plannen, regelgeving en subsidies voor de lange termijn. Elke 6 jaar wat anders werkt niet, evenals dat de regelgeving voor zoveel aspecten apart is. Het zou ideaal zijn als mest, uitspoeling, erosie, stikstofdepositie, enz. allemaal in een totaalpakket geregeld zouden kunnen worden.
