DE JUISTE TECHNIEK OP DE JUISTE PLAATS: WATERLEIDING SANEREN MET PIPE CRACKING

Op 29 september 2016 heeft PWN bij Middenbeemster een gietijzeren leiding van 340 meter sleufloos vervangen. PWN heeft dit project laten evalueren volgens de nieuwe methode en heeft bovendien de nieuwe leiding na de vervanging geïnspecteerd met ultrasoon geluid.

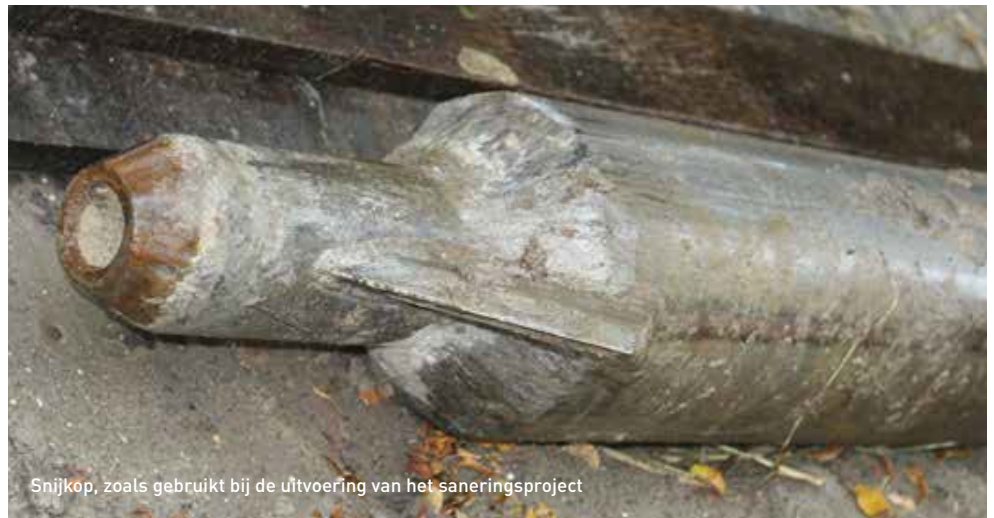
Snijkop, zoals gebruikt bij de uitvoering van het saneringsproject

Er bestaan verschillende sleufloze technieken. In Middenbeemster is na overleg met de aannemer gekozen voor *pipe cracking*. Hierbij wordt de oude leiding gebroken met een snijkop. Direct achter de snijkop wordt de nieuwe leiding ingetrokken, met verbindingen en al. Doordat de snijkop groter is dan de leiding, worden de scherven van de oude leiding opzij geduwd zodat ruimte ontstaat voor de nieuwe leiding. De scherven blijven achter in de bodem. In Nederland is deze techniek nog maar zelden toegepast op drinkwaterleidingen. In het buitenland en bij het vervangen van gasleidingen en riolen wordt pipe cracking al vaker toegepast.
