# VLIEGEN WEREN MET GAAS TEGEN **CAMPYLOBACTER**

Voor het weren van vliegen om besmetting met campylobacter te voorkomen is op twee vleeskuikenbedrijven gaas aangebracht voor de luchtinlaat. De vraag was of dit gaas mogelijk de ventilatiehoeveelheid beïnvloedt. Hier kun je aan rekenen en ook meten. Resultaten van beide acties geven inzicht en laten zien dat er op de onderzochte bedrijven geen negatief effect bestaat.

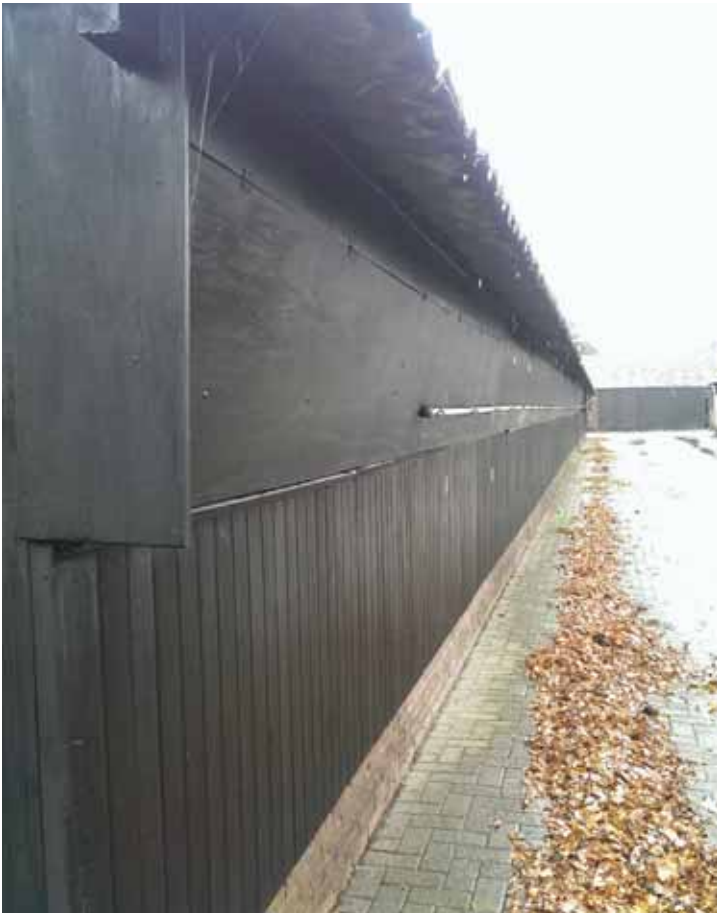
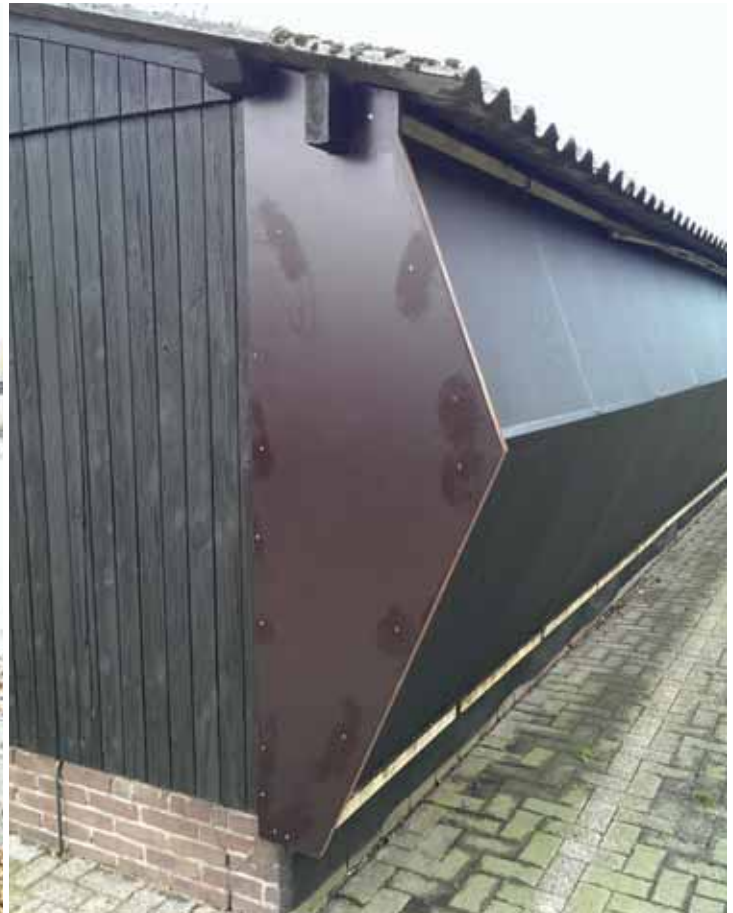
Op beide testbedrijven is rekening gehouden met een beweegbare klep aan de buitenzijde van de stal. De foto's geven een indruk van de stallen voor en na het aanbrengen van het gaas.

Op beide bedrijven is gekeken naar de mogelijkheden om het gaas zo aan te brengen dat vliegen niet meer via de ventilatieopeningen, of via de overdekte uitloop, naar binnen kunnen komen. Dit stelt eisen aan de maaswijdte van het gaas: maximaal 3 mm. Een ander belangrijk uitgangspunt was dat het gaas zo weinig mogelijk negatieve invloed mag hebben op de ventilatiecapaciteit. Ervaringen vanuit het verleden lieten zien dat gaas voor de inlaatopeningen dicht kan gaan zitten met stof, waardoor de ventilatiecapaciteit afneemt, met als gevolg een te lage capaciteit tijdens periodes met hoge buitentemperaturen. Uiteindelijk is gekozen voor het windbreekgaas dat ook is gebruikt voor de overdekte uitlopen. Het gaas is aangebracht over de hele oppervlakte van de zijgevels van de stal, behalve bij deuren en doorlaten voor warmtewisselaars. Op het bedrijf met de overdekte uitlopen is extra aandacht besteed aan het dichtmaken van doorgangen tussen het gaas en het dak. Ook is op beide bedrijven rekening gehouden met een beweegbare klep aan de buitenzijde van de stal. De foto's geven een indruk van de stallen voor en na het aanbrengen van het gaas.
