Hoosbuien laten ernst zien van de Limburgse erosie

Maatregelen om grond en nitraat vast te houden in landbouwgebieden

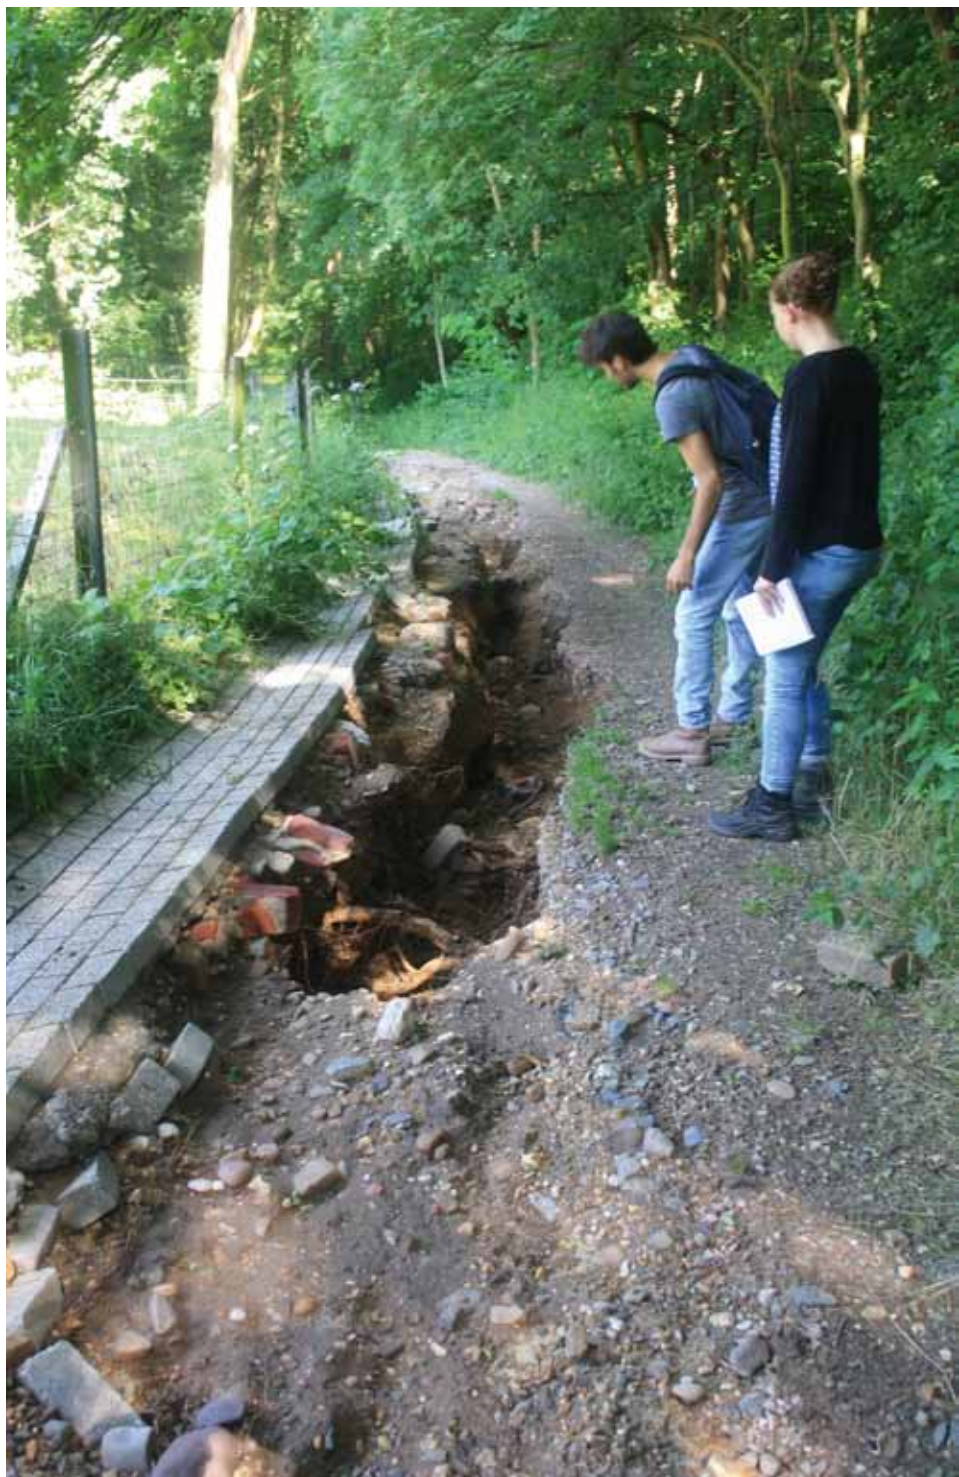
Aanleiding voor de excursie is het rapport 'Noodzaak en lokalisering van bufferstroken rond Natura 2000-gebieden in het Heuvelland'. In 2017 hebben onderzoekers van Wageningen Universiteit en Researchcentrum in opdracht van de provincie Limburg en het OBN het probleem van erosie in het heuvelland nader bekeken. Probleem is dat Natura 2000-gebieden op de hellingen grenzend aan landbouwpercelen negatief beïnvloed worden door toestroom van voedselrijk water en verspoeld bodemmateriaal. Hierdoor kunnen de kansen voor behoud en uitbreiding van karakteristieke natuurwaarden afnemen. Ook kunnen binnen de natuurgebieden door insnijding van het afstromende water geulen en steilwandjes ontstaan. Op het eerste excursiepunt wordt het erosieprobleem pijnlijk duidelijk. Boven aan de heuvel is een weggetje compleet weggespoeld en helemaal onbegaanbaar geworden. Het asfalt, puin, stenen, zand zijn naar beneden gespoeld. Onder aan de heuvel lag vorige week nog een poel met veel larven van de vuursalamander. De poel is nu echter helemaal opgevuld met puin dat is

meegesleurd door de regen. Het is maar de vraag of deze poel nog ooit wordt opengemaakt want hij ligt duidelijk op de verkeerde plek.

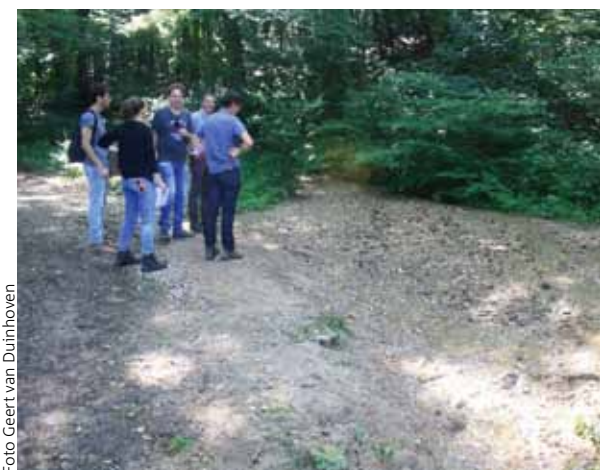
Met puin volgestroomde poel waar vorige week nog vuursalamanders voorkwamen
