Factsheet: verwijderen leiding, HDD boring

Gasunie leiding Purmerend
1 februari 2016

Project beschrijving Purmerend

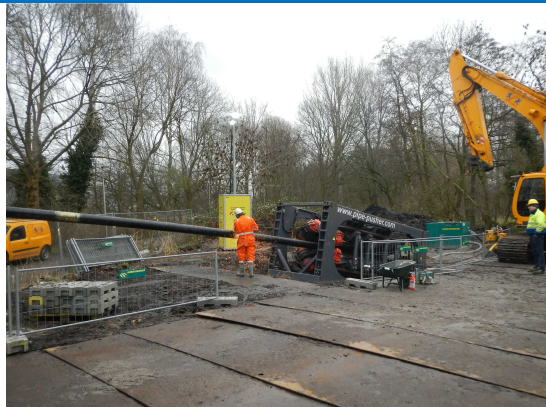
De leiding wordt verwijderd door gebruik te maken van een pipe-pusher, die doorontwikkeld is om leidingen mee te trekken. Er is een maaveld hoogte verschil aanwezig van circa twee meter tussen de twee werkgaten (de oude in- en uitredepunten van de boring). De leiding is aan de lage zijde afgeblind waardoor een gesloten kop is ontstaan. Aan deze zijde is ook het mudgat gemaakt wat vol staat met drillgrout (circa 125 kg/m^3). Het idee is dat tijdens het trekken van de leiding de drillgrout "meegezogen" wordt het boorgat in. De leiding wordt iedere trek circa 15 meter getrokken, gezaagd, en de volgende sectie wordt getrokken.

Het uittrekken van de leiding gaat zeer voorspoedig (15 meter in ongeveer 5 á 10 minuten inclusief doorslijpen etc). Bij het ontvangst(trek)gat wordt geen mud of water uitstroom gesignaleerd. De leiding komt zonder beschadigingen uit de boorgang en er blijft relatief weinig grond/klei aan de leiding hangen.

Bij bezoek aan het mudgat blijkt dat er niet waar te nemen is of er mud meegezogen wordt tijdens het trekken van de buis. Er zijn geen voorzieningen getroffen waarmee de druk in de (voormalige) boorgang opgevoerd kan worden. De mud/grout lijkt "neergeslagen". Er zijn geen voorzieningen getroffen om de mud in het gat in beweging te houden. (vermoedelijke hoeveelheid toegepaste grout ca. 6 m^3)
