Pluimvee | Onderzoek

Het elektronisch ei, een doorbraak voor leghennenhouders

Kevin Clijmans, winnaar Boerenbond Persprijs – Masters

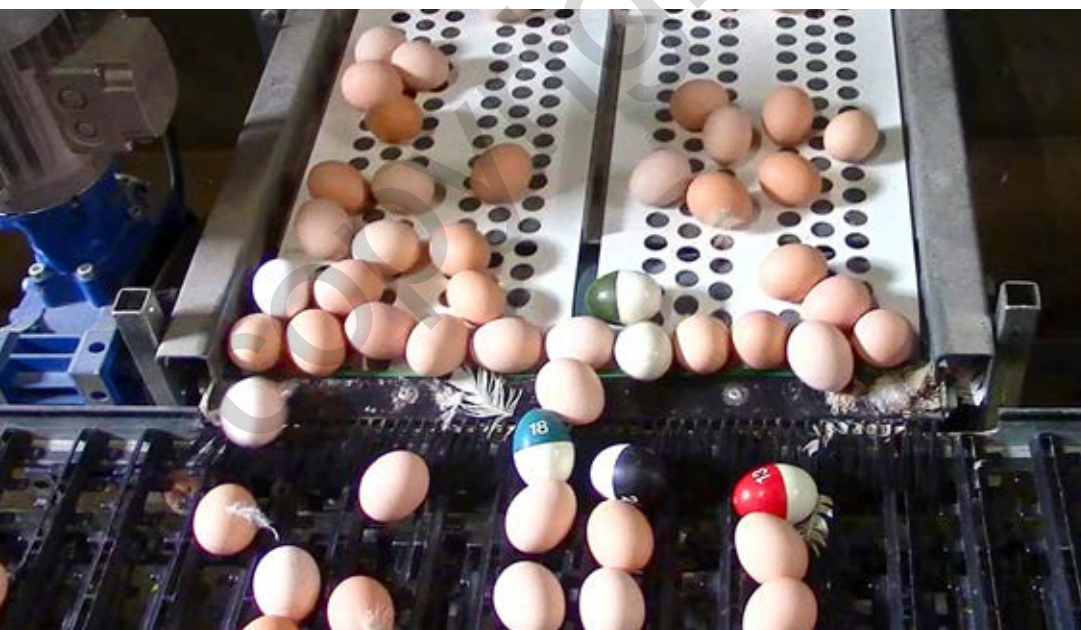
Met een elektronisch ei kan je nagaan op welke plaatsen de eieren het meeste risico lopen op beschadiging.

De probleemplaatsen kunnen opgespoord worden met een elektronisch ei. De drie-assige accelerometersonderzoek

elektronisch ei registreert alle versnellingen die het elektronisch ei ondervindt gedurende het volledige traject. Je kunt zien hoe groot de versnellingen waren in g's ($1\text{ g} = 9,81\text{ m/s}^2$) en wanneer ze opgelopen werden. Met een drie-assige accelerometer kan je versnelling detecteren in elke richting. De totale versnelling is dan gelijk aan de resultante van de gemeten versnellingen door de gevoelige as in respectievelijk de x-, y- en z-richting.

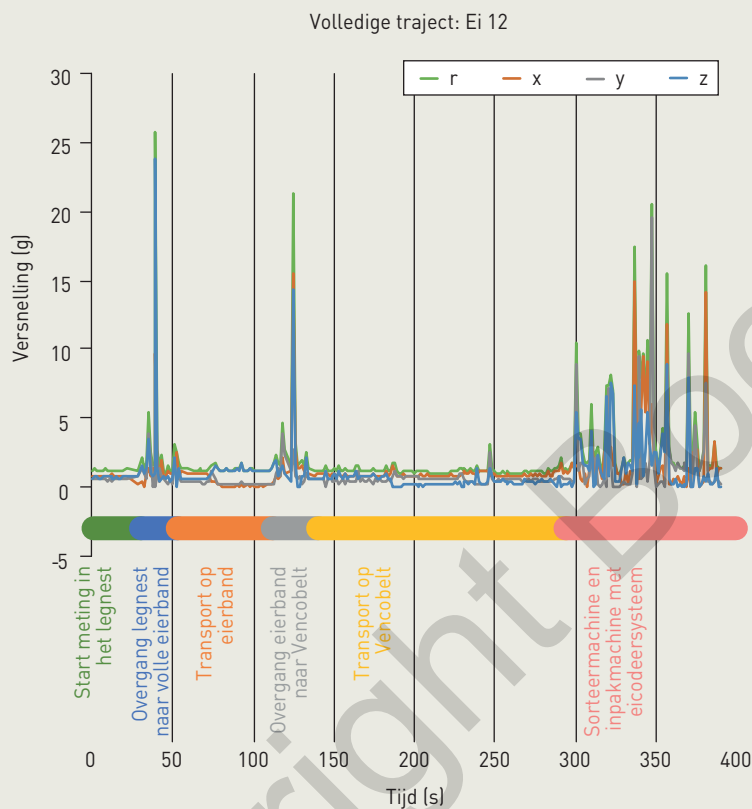
De versnelling (g) in functie van de tijd (s) over het volledige traject, gemeten door de accelerometervan ei 12 - Bron: Kevin Clijmans

De figuur toont het verloop van de versnellingen (g) die de accelerometervan ei 12 noteerde, in functie van de tijd (s), over het volledige traject. De eerste piek (25,65 g) ontstond doordat het elektronisch ei uit het legnest rolde en tegen één of meerdere eieren op de eierband botste. De volgende piek (21,36 g) was het gevolg van de overgang van de eierband naar de Vencobelt. Tot slot ontstond een zone van pieken (maximaal 20,53 g) door de sorteermachine en door de inpakmachine met eicodeersysteem.

Niet alleen de resultante (r), maar ook de versnellingen gemeten door de gevoelige assen (x, y en z) van de accelerometervan ei 12 worden weergegeven.

De figuur op pagina 4 toont het verloop van de versnellingen die de accelerometer van ei 12 noteerde. De tabel hieronder geeft een overzicht van de meetresultaten van de 5 elektronische
