## Begaanbaarheid van dichte vloeren beter met groeven

# Minder slippartijen op geprofileerde vloeren

Hendrik-Jan van Dooren en Klaas Blanken

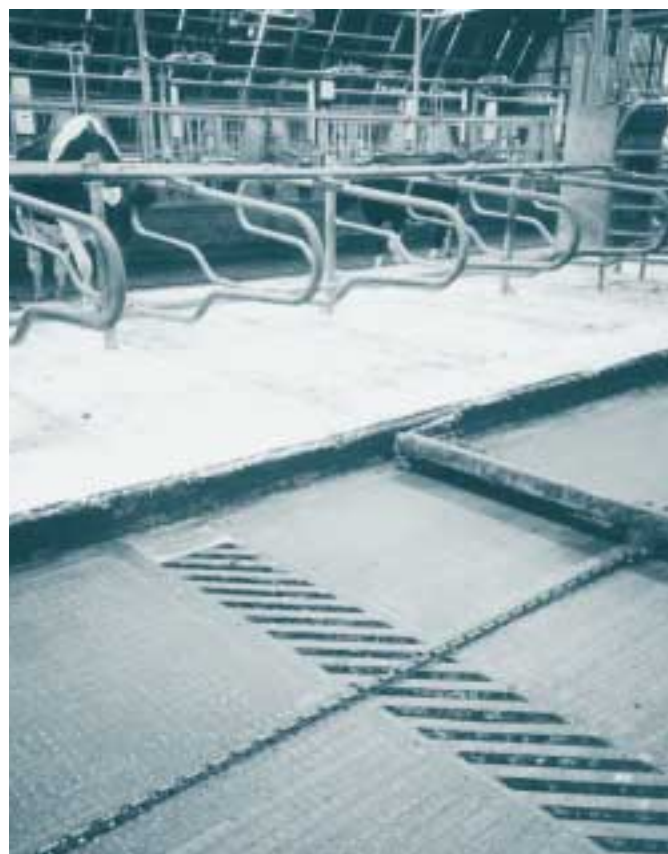
*Zelfs op een smerige vloer zijn de profielen nog zichtbaar.*

In beide stallen werden op elke vloer vier proefvakken aangelegd, elk over de volle breedte van de mestgang en met een lengte van 5 meter. Drie vakken werden voorzien van een profilering, het vierde vak was een controlevak. De profilering werd in verschillende patronen aangebracht:

1. Dwars op de mestgang met een onderlinge afstand van 40 mm.
2. Variant 1 aangevuld met gleuven in de lengte richting (h.o.h. 60 mm) zodat een rechthoekig patroon ontstond.
3. Diagonaal in twee richtingen (h.o.h. 60 mm) waardoor een ruitpatroon ontstond.
4. De gleuven waren aan de bovenzijde 5 mm breed en hadden een diepte van 5-7 mm.

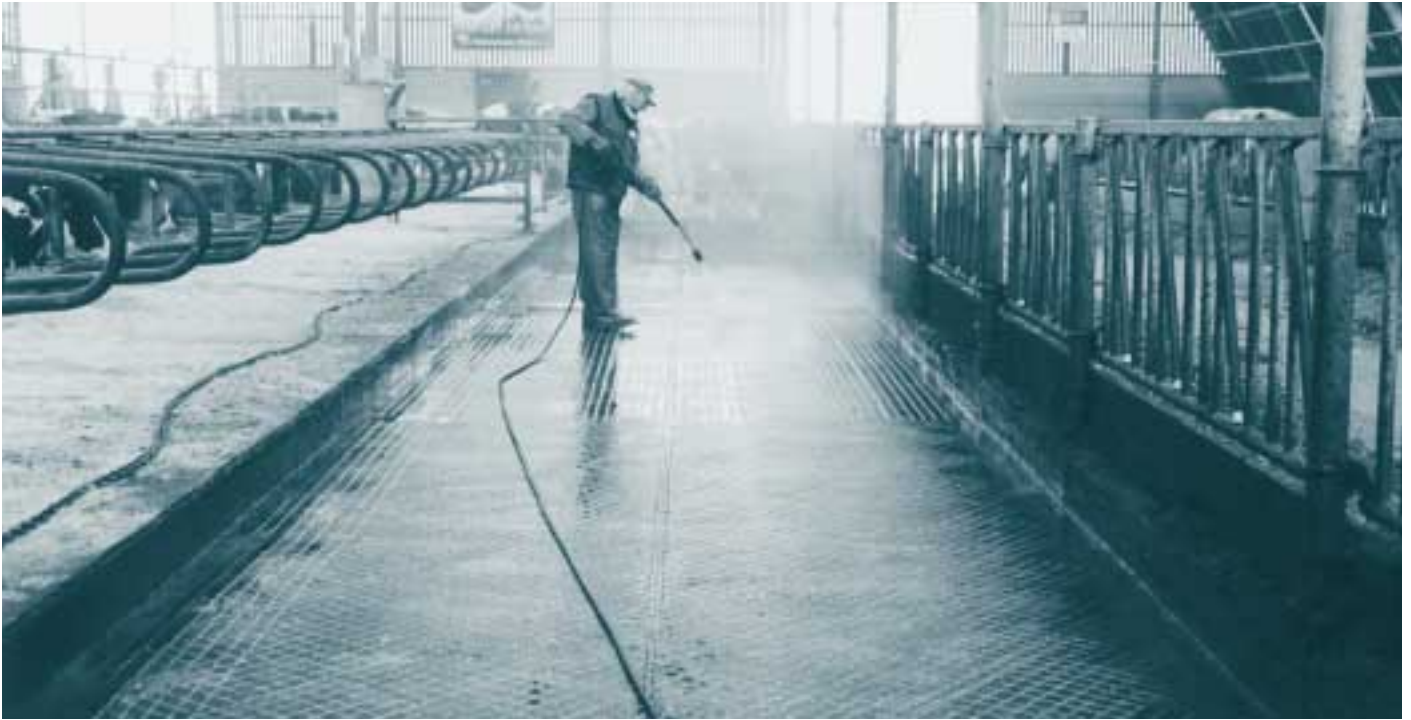
Na het schoonspuiten zijn duidelijk de verschillende profielen te herkennen.
