# Ervaringen met een strokorst als afdekking van mestsilos

*H. Gunnink (onderzoeker sectie techniek en milieu)*

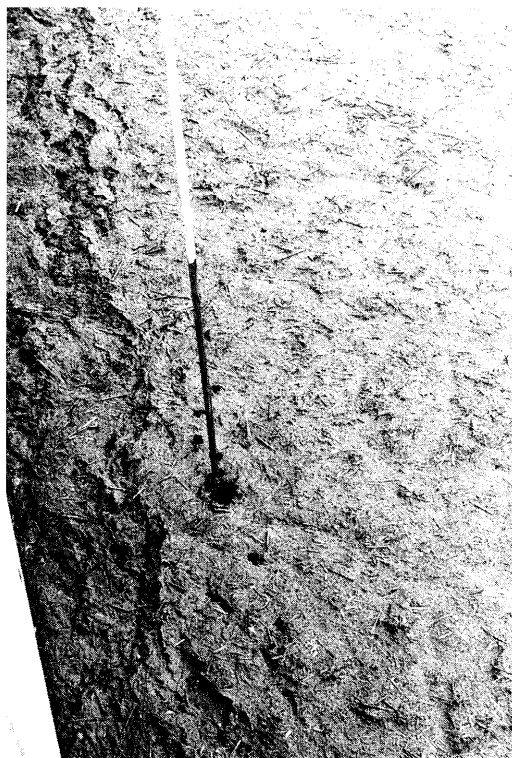
*Vlak voor mixen was de korst 50 tot 60 cm dik.*

Op de plaatsen waar tijdens het bijvullen gas door de korst kwam, is de eerste dagen na het bijvullen gas vrij gekomen wanneer de korst bewoog in de wind. Na een paar dagen werd dit geleidelijk minder. Twee tot drie weken na het bijvullen kwam er geen schuim door de korst. Eind februari, toen de korst door de mest werd gemixt, was de korst 50 tot 60 cm dik.

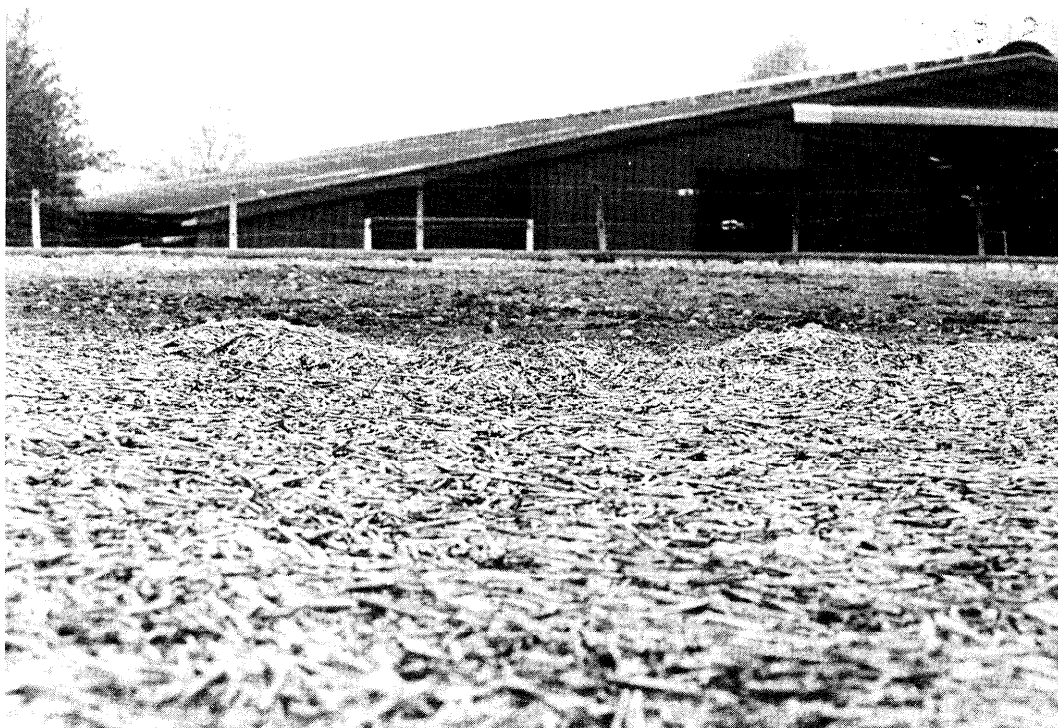
*Door gasophoping ontstonden er bulten in de korst*

Verder zijn tijdens het bijvullen op een aantal plaatsen gasophoppingen ontstaan. Op deze plaatsen zijn bulten in de korst gekomen. Enkele van deze bulten zijn open gebarsten omdat de druk te hoog werd. De overige bulten zijn bijna allemaal intact gebleven totdat de korst door de mest is gemengd.

De korst op deze silo is niet zo dik geworden als de korsten op de andere drie silo's. Op het moment dat de korst door de mest is gemengd was deze 5 tot 7 cm dik. Ondanks de geringe dikte sloot de korst de mest wel goed af. Dit mag blijken uit de bulten in de korst als gevolg van gasophopping er onder.
