# Melktechniek op proefbedrijven in orde maar melklokaal verdient aandacht

Gerben Klungel en Timo Joosten (stagiair)

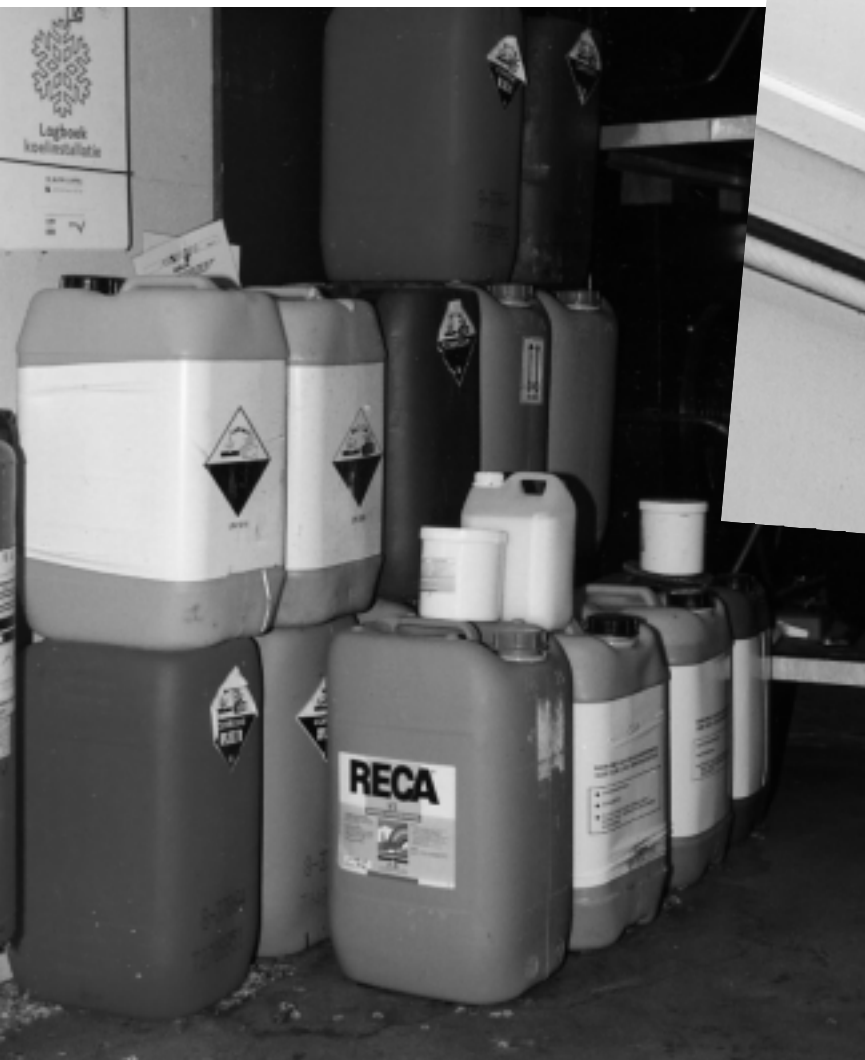
Het melklokaal is geen opslagplaats maar een bewaarplaats voor een levensmiddel!

als opslagplaats voor allerlei materialen. Het is dan al niet meer duidelijk dat het hier gaat om een bewaar ruimte voor een levensmiddel. Een volgens de normen van het project Melklokaal 2000 juist ingericht melklokaal, kent twee ruimtes. Het tanklokaal biedt plaats aan het melkkoeltank en een wasbak. Vaak wordt de spoelbak en reinigingsautomaat hierin opgenomen. Daarnaast biedt de machinekamer plaats aan het koelaggregaat, eventuele boilers en warmteterugwinningssystemen en de vacuümpomp. De ruimte waarin hygiënisch gewerkt dient te worden kan middels deze indeling ook daadwerkelijk schoon gehouden worden. De melklokalen op de proefbedrijven voldoen nog niet aan deze normen. Aan de hand van de beoordeling van de melklokalen zullen aanbevelingen worden gedaan voor het correct inrichten. Het afzonderen van vacuümpomp en het koelaggregaat van de melkkoeltank zal een eerste stap zijn. Opruimen en schoonhouden van het melklokaal kan snel tot uitvoering worden gebracht. Het melklokaal is tenslotte het visitekaartje van het melkveebedrijf. Zeker gezien de goede naam die Nederlandse melk in de ogen
