# HISTORISCH ONDERZOEK VEENKADEN

RAPPORT

2019

## **HISTORISCHE KENNIS HELPT GEDRAG VAN WATERKERINGEN BETER TE BEGRIJPEN**

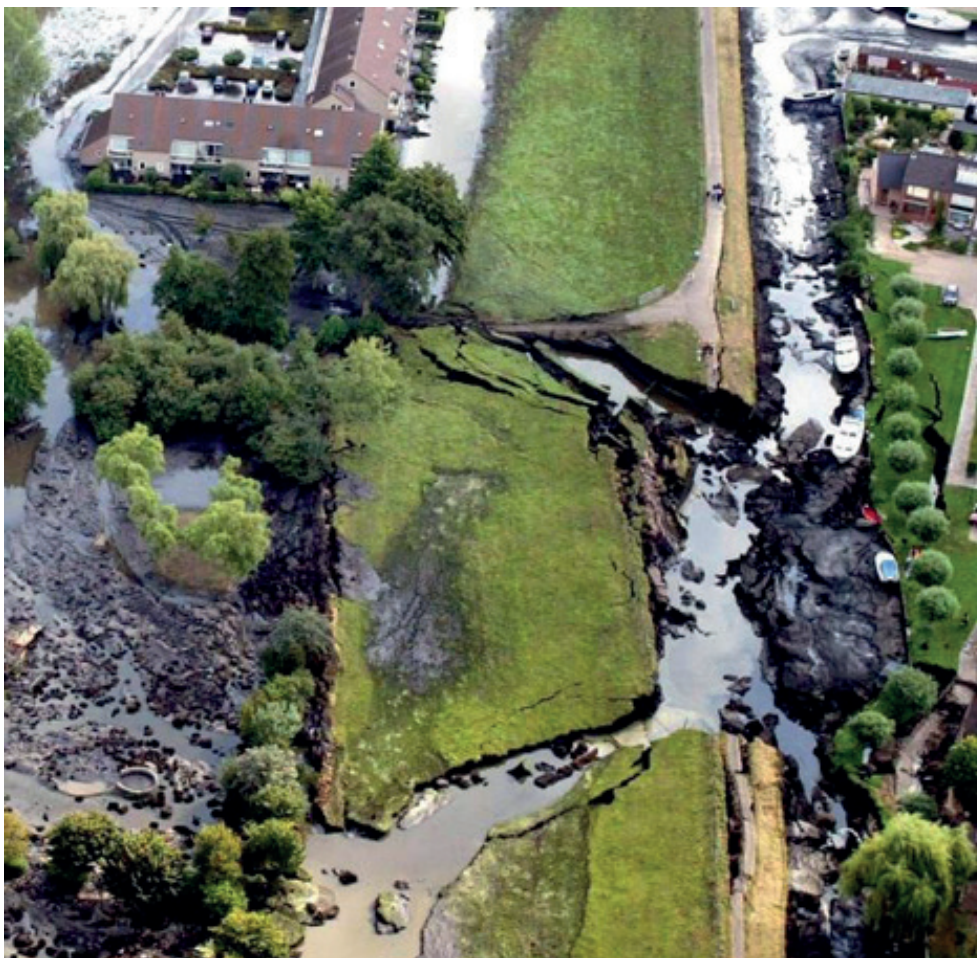
FIGUUR 4.3

FOTO VAN DE AFSCHUIVING IN WILNIS IN 2003
