# **RIVO Rapport 93.009**

## **Overleving niet-marktwaardige bijvangsten (algemeen en bevindingen OD 1, GO 59 en UK 104)**

K. Bouwman/F.A. Veenstra

oktober 1993

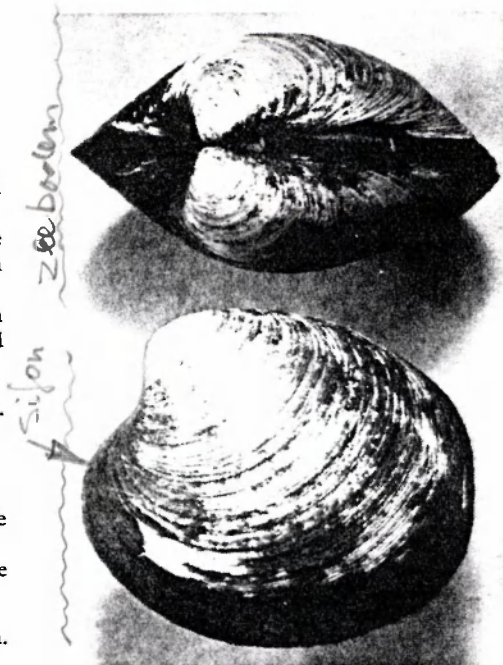
Slot: In beide kleppen 3 cardinale tanden. De middelste in de linkerklep kan driehoekig of gevorkt zijn. Verder heeft iedere klep voor en achter nog 1 laterale tand.

Voorkomen: Op de Waddeneilanden vrij algemeen. Langs het overige deel van onze kust zeldzaam.

Figuur 1. Noordkromp (literatuur: Schelpen langs de kust)

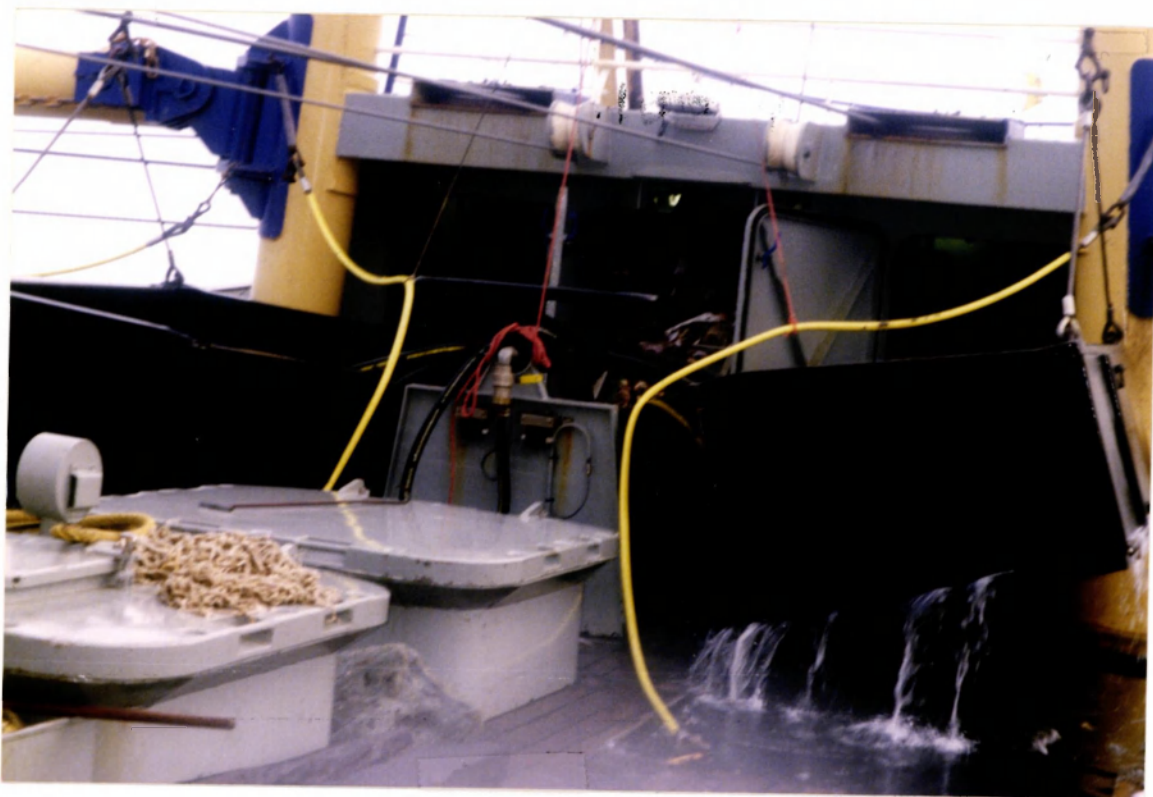
Figuur 3. Visputten

De vis wordt direkt in een visput gestort (zie figuur 3). Vanuit de visput wordt de totale vangst naar de opvoerband gespoten om na opvoer op de sorteertafel te worden uitgestort. De sorteertafel is voor de visser van essentieel belang omdat hij staande aan deze tafel de marktwaardige vis moet verwerken. De niet-marktwaardige bijvangsten en klein vuil worden zo snel mogelijk naar zee afgevoerd.

Indien de kuil boven de visput hangt wordt deze aan de onderzijde geopend door een rijgknoop los te trekken, zodat de vangst wordt uitgestort. De vangst valt dan op de stalen plaat van de visput, in de praktijk is dit meestal een tranenplaat, met daarboven soms een rooster om grote stenen tegen te houden. De visput wordt dikwijls door middel van de jomper in een schuine positie gehesen, waarna de vangst met behulp van waterstralen naar de opvoerband gespoten wordt.

Het moment van uitstorten is cruciaal omdat dan de gehele vangst op de bodem van de put terechtkomt, waardoor de onderste vis de druk van de boven gelegen massa te verwerken krijgt. Afhankelijk van de putconstructie wordt de vis lokaal nog eens extra "geplet" (roosters, grote stenen etc.). Indien aanwezig hebben roosters wel het voordeel dat grote stenen achterblijven en niet op de vis drukken.

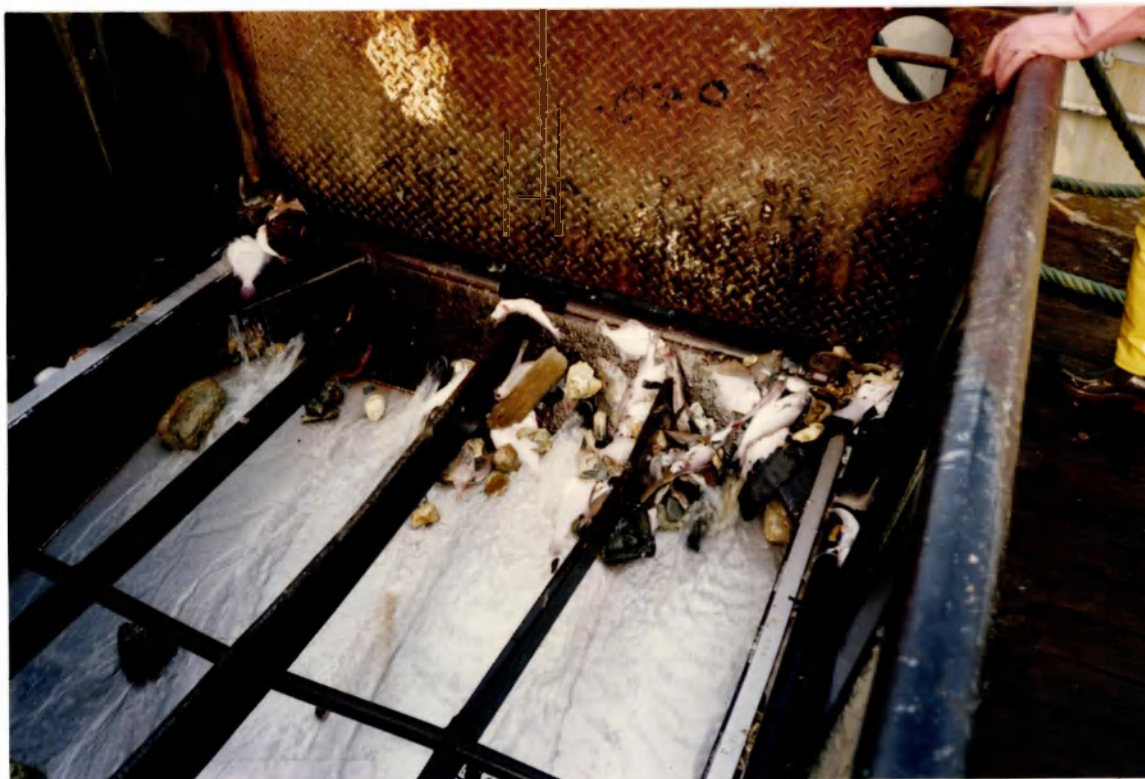
Visput UK 104

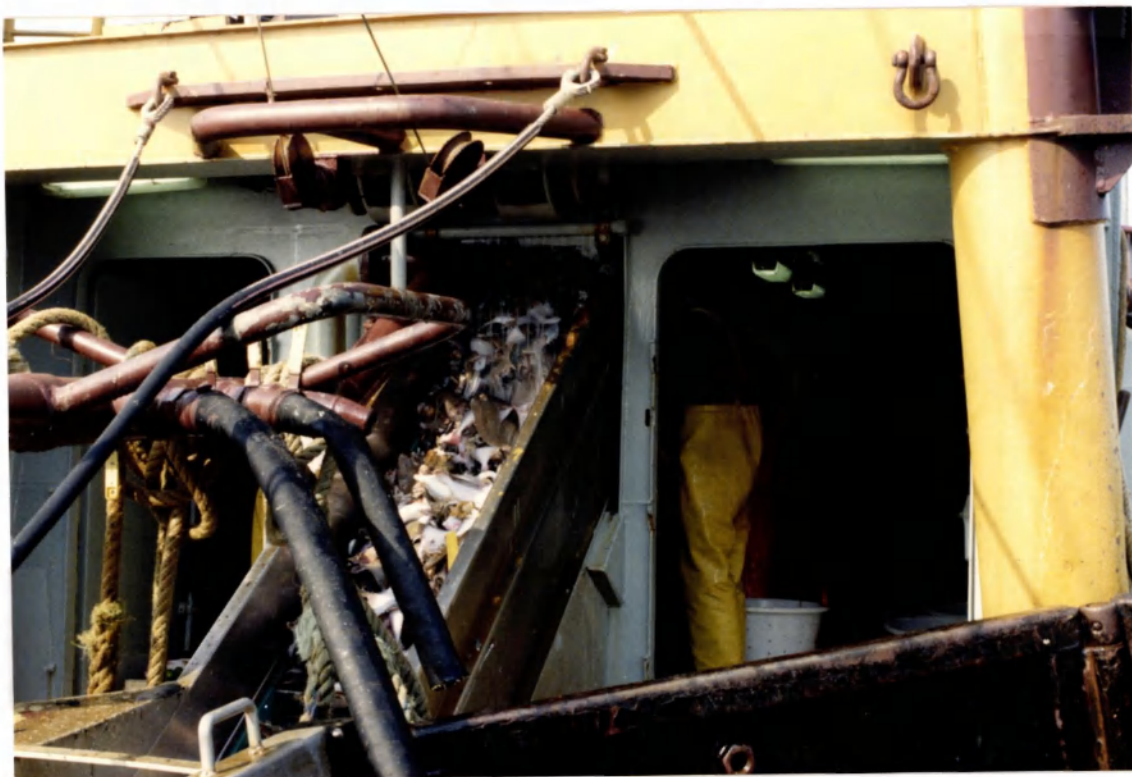
Opvoerband OD 1

De vangst wordt via een metalen opvoerband omhoog gevoerd om op de sorteerband te worden uitgestort. Afhankelijk van de constructie en de schuinte van de band vallen er vis, benthos, schelpdieren alsmede klein vuil een aantal malen terug om uiteindelijk toch opgevoerd te worden: een niet kwaliteits- en overlevingsbevorderend proces.

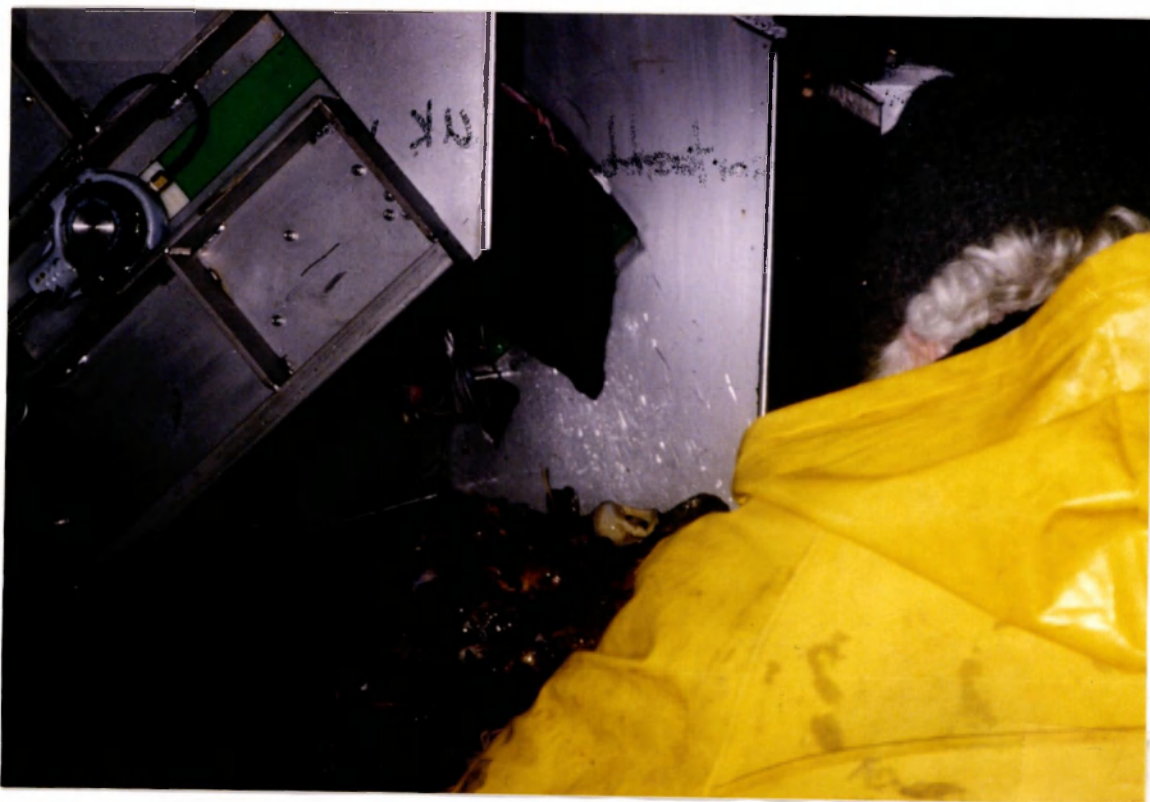
Stort opvoerband op sorteertafel GO 59

Vanaf de opvoerband wordt de vangst uitgestort op de sorteerband, in de praktijk valt de vangst 50-80 cm verticaal zonder enige geleiding, naar beneden. Indien de benthos/schelpdieren het stort- en opvoerproces overleefd hebben, is de breukkans hier denkbeeldig.

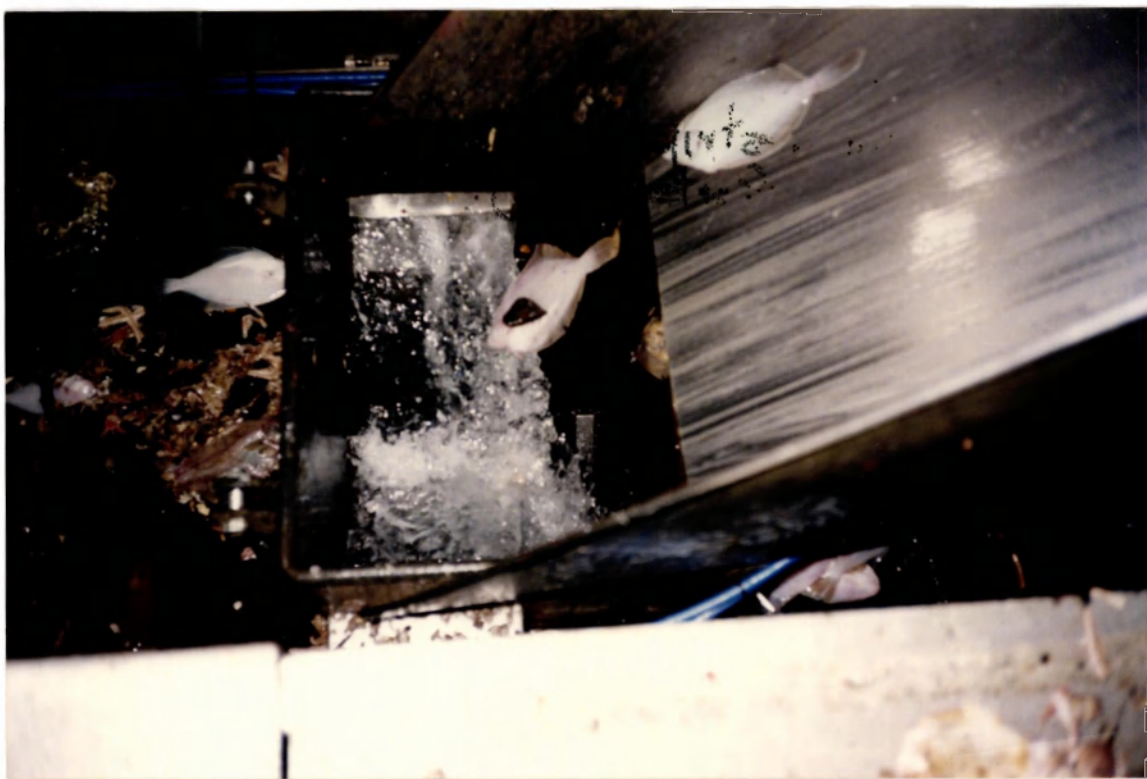
Stortgoot overboord GO 59

Op nagenoeg alle schepen worden de niet-marktwaardige bijvangsten en vuil vanaf de sorteerband gestort in een 1-2 meter lager gelegen stortkoker die deel uitmaakt van de scheepsconstructie. De niet-marktwaardige bijvangsten krijgen hier aan boord de laatste aanslag op hun leven te verduren dan wel worden versuft aan de oppervlakte drijvend alsnog door meeuwen opgegeten.
