Groeninventarisatie op het Museumplein

Deel I: Inventarisatie bodem, gras en bomen

Wageningen UR
Praktijkonderzoek Plant & Omgeving B.V.
november 2004

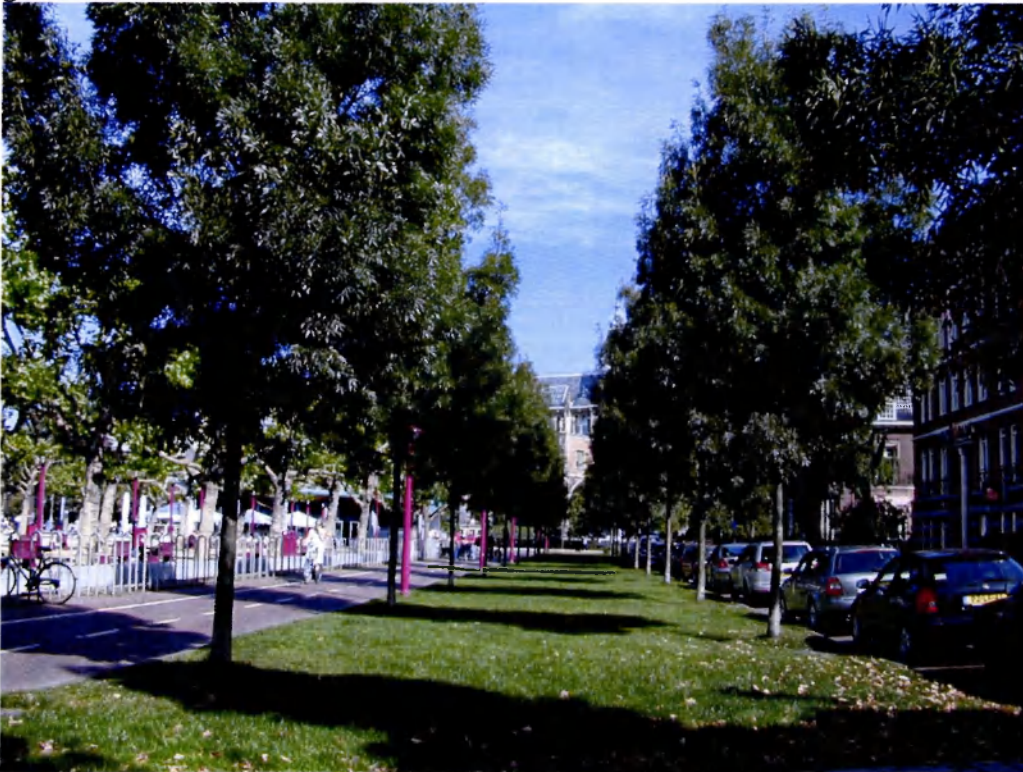
Van de zes bomen die beoordeeld zijn, heeft vooral nr.3 (zie plattegrond) een optimaal kroonbeeld. De kronen van de bomen 16, 17 en 18 aan oostzijde zijn minder dicht door lichtgebrek van de veel grotere bomen Ulmus en Acer saccharinum. De toppen in de kroon buigen zich naar westelijke richting. Boom 17 heeft een asymetrische kroon en is vrij open. Boom 19 heeft in de kroon de meeste afstervende takken, dit geeft een open kroon en uitzakkende takken. Boom 1 staat te dicht tussen de buurbomen waardoor geen goede kroon kan worden ontwikkeld.

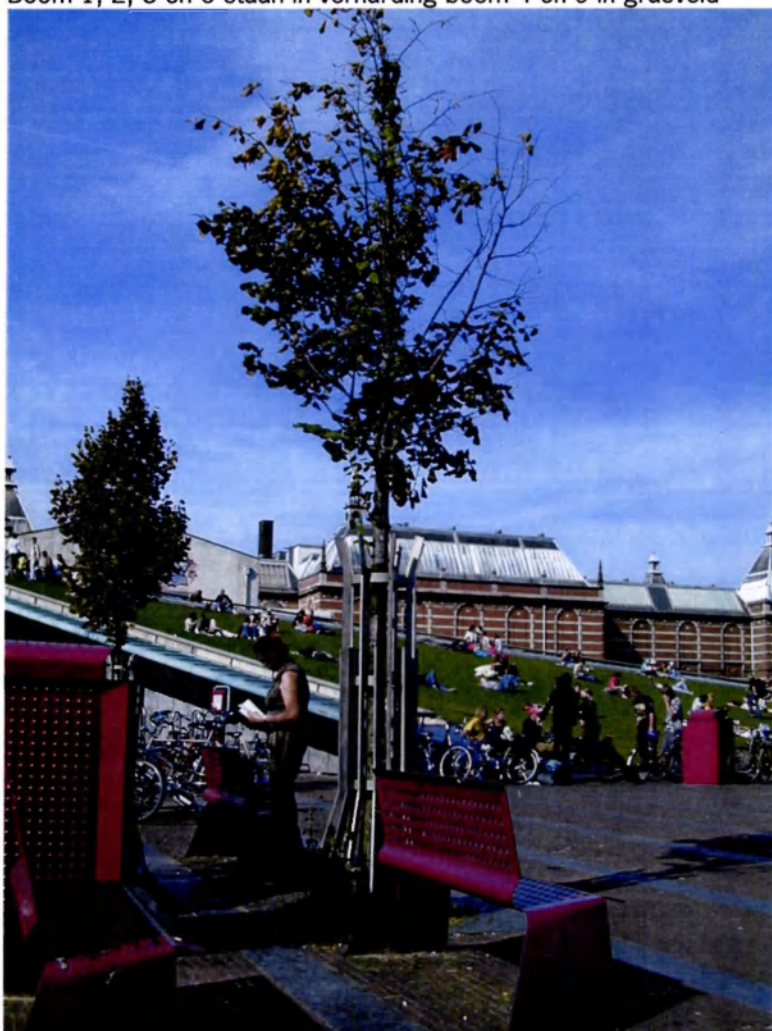
Boom 1, 2, 3 en 6 staan in verharding boom 4 en 5 in grasveld

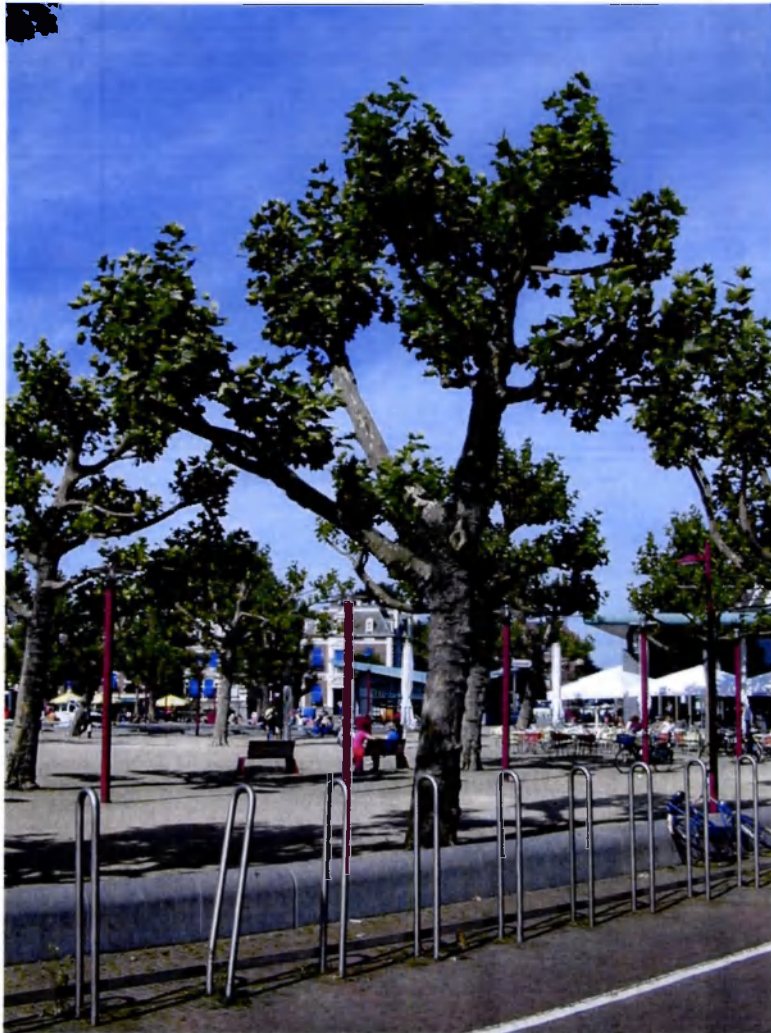
Boom 62: Oude boom langs weg, is in een later stadium omgevormd tot knotplataan. Deze bomen hebben minder armen, maar hebben wel een goede bladbezetting.

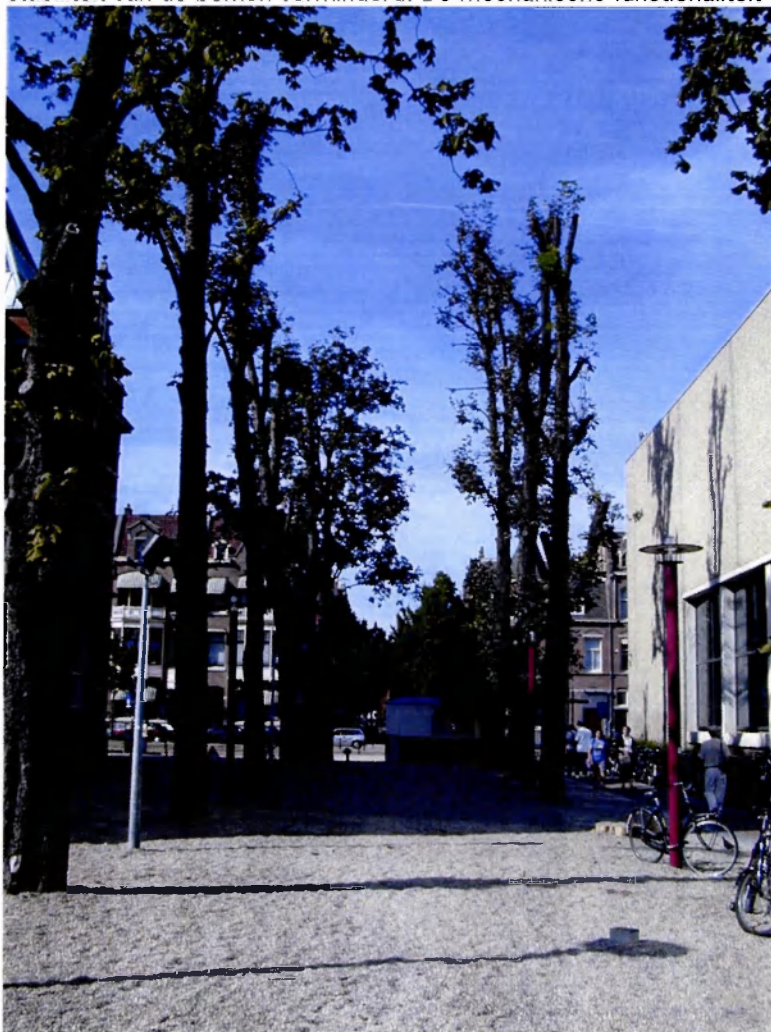
Naar ons oordeel is de vitaliteit van de bomen zeer matig. Ook is bij één boom woekering van schijfzwammen geconstateerd (boom 15). De zware snoeiwonden zijn zo groot dat overgroeiing op redelijke termijn niet haalbaar is. In het midden van de wond blijft een gat. Dit vergroot de kans op inwatering en verrotting waardoor op de langere termijn takken afsterven of sterk verzwakken en de stabiliteit van de bomen verminderd. De mechanische functionaliteit van de bomen is twijfelachtig.

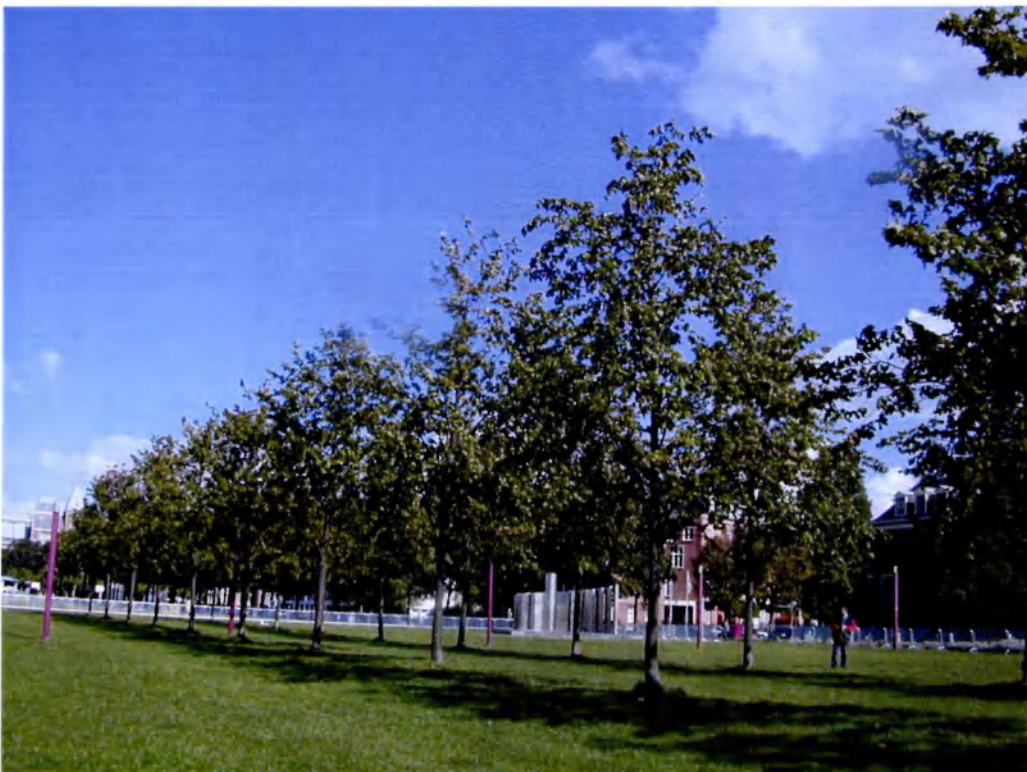
Groep 5c

De 28 lindebomen (groep 5c) aan de oostzijde van het manifestatieveld bij de vaste planten zijn nog relatief jong (stamomvang 50-60 cm). De bladbezetting van deze bomen wordt geschat op 75% waardoor de kroon lichtdoorlatend is. De bladkleur is lichter dan op grond van de beschrijving mag worden verwacht.
