Stofvrije cabine houdt stoel in conditie

In de praktijk blijkt het onderhoud aan een luchtgeveerde stoel nogal tegen te vallen. Waar moet je beginnen?

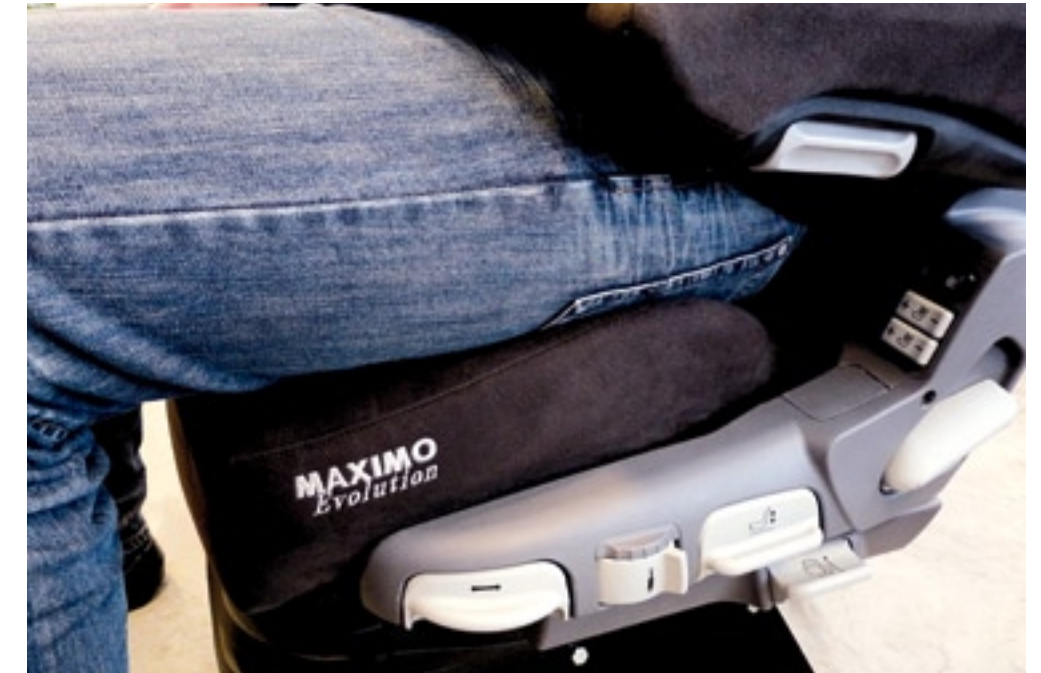
▲ Bij aanschaf van een luchtgeveerde stoel zit het verschil vooral in de dikte en kwaliteit van de kussens en instelmogelijkheden. Ook bij een luchtgeveerde stoel is alle waar naar zijn geld.

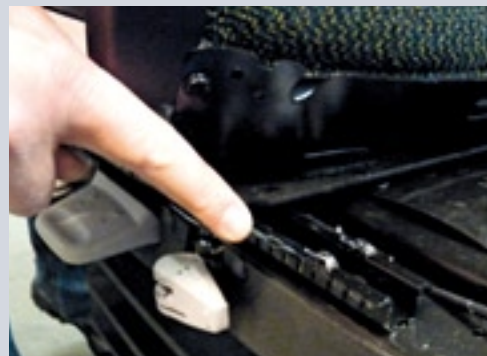
▲ Stof op de cabinevloer verwaait gemakkelijk en dringt door tot in de kleinste kieren. Het omhulsel van de luchtgeveerde stoel voorkomt grotendeels het binnendringen van stof. Wat u eenvoudig zelf kunt doen, is de controle van de beschermhoes of deze goed afdicht. Iets wat daarnaast snel gemak kan opleveren, is het schoonmaken en lichtjes invetten van de geleiderail van de zitting.

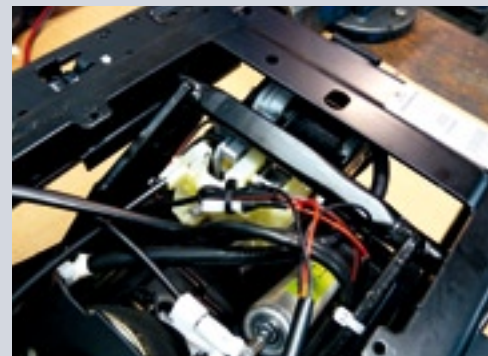
▲ Binnen de behuizing van een luchtgeveerde stoel bevinden zich een groot aantal fijnmechanische componenten. Veranderen van deze afstellingen kan snel tot een foutieve werking leiden vanwege gecombineerde functies van hoogte en gewicht. Werkt de compressor nog naar behoren, maar veert de stoel niet goed meer in de standaardinstelmogelijkheden? Laat de verdere afstelling dan over aan de specialist.

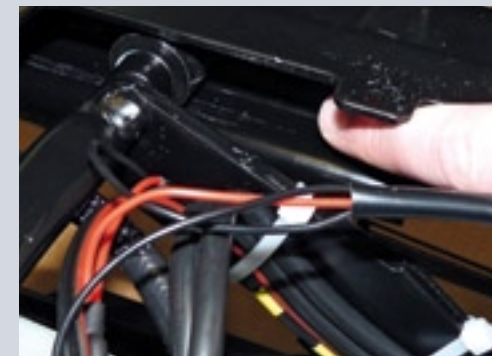
▲ Binnen het scharframe zijn vier looprollen aangebracht. De looprollen bewegen zich door een geleiderail. Deze geleiderail mag niet worden ingevet, omdat de rollen dan niet draaien maar glijden. Hierdoor zullen ze slijten en dat is het begin van het einde. De rail moet droog en stofvrij zijn voor een optimale werking van de looprollen.

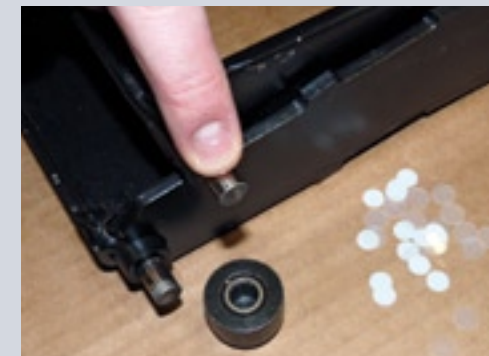
▲ De looprollen zijn voorzien van naaldlagers. Door de afgeschermdede ruimte onder de stoel regelmatig schoon te blazen en daarna de vier looprollen lichtjes in te vetten met stollend vet, wordt de levensduur verlengd. Eenmaal speling in het veersysteem leidt slechts tot toename van speling. Overmatig invetten trekt stof aan en moet worden voorkomen. Ook de twee scharnierlagers dienen dan te worden ingevet.

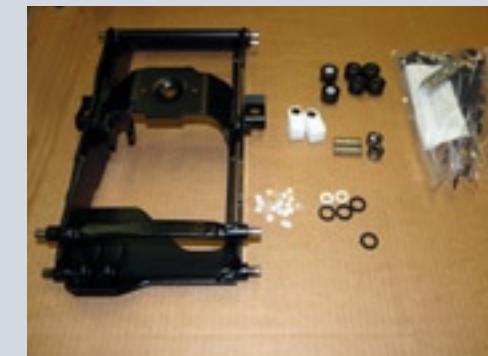
▲ Voor een bedrag van rond de 200 euro is een complete reparatieset leverbaar. Dit is inclusief een compleet nieuw scharframe van de stoel, waar de aseinden van de looprollen ook aan zitten. Het vergt echter wel deskundigheid om deze klus te kunnen klaren en je moet goed weten wat je wel en niet los moet halen. Voor een geduldig persoon misschien iets voor een mooie winterdag, maar anders absoluut niet aan beginnen.

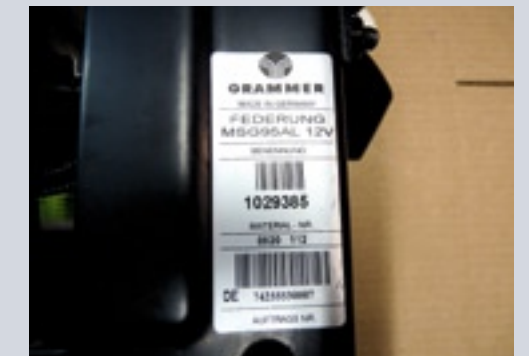
▲ Iedere stoel is voorzien van een uniek productienummer. Dit nummer geeft inzicht in de uitvoering en de gebruikte componenten. Ook bij stoelen van de eerste montage is dit van belang, want uitvoeringen kunnen per trekkerserie van elkaar afwijken. Gebruik van het unieke nummer voorkomt verwarring bij het bestellen van onderdelen en bespaart kostbare tijd. Over het algemeen zijn de onderdelen snel en uit voorraad leverbaar.
