Herstellen loopranden voor- en nabezinktanks

Loopranden op rioolwaterzuiveringsinstallaties worden zowel chemisch als mechanisch zwaar belast. Bij Waterschap Rijn en IJssel is dit niet anders. Het waterschap beschikt over verschillende uitvoeringen van loopranden: prefab segmenten, betonwand/rand met voorspanning en betonwand/rand zonder voorspanning. De randen zijn afgewerkt met een kunstharsmortel loopvlak.

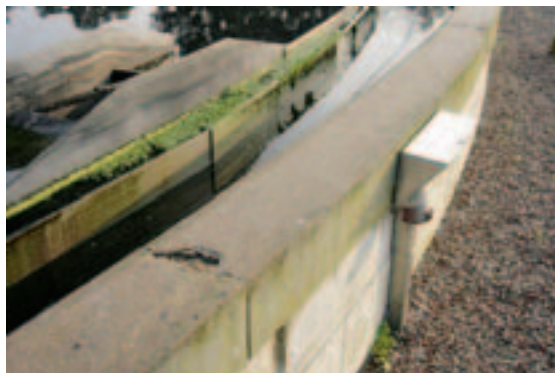
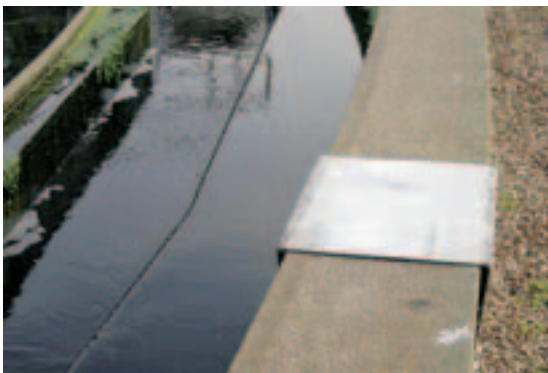
In het verleden zijn aan de loopvlakken en voegovergangen reparaties uitgevoerd. Na inspectie bleken alle typen constructies schade te vertonen, zoals een versleten afwerklaag, kripscheuren in het oppervlak tot 10 à 20 millimeter, plaatselijk craquelé van het loopvlak, schade door zout, vorst en algengroei en schade bij voegovergangen: onder meer de stalen opdekplaten komen los. Het schadebeeld per constructietype en rwzi loopt uiteen. Het beheer en onderhoud zijn van grote invloed op de omvang van de schade.

Twee oplossingen zijn uiteindelijk met elkaar vergeleken. De eerste is het herstellen van loopranden door kunstharsmortel. Hierbij wordt het bestaande loopvlak verwijderd en verwarming aangebracht en vervolgens een nieuwe looprand op basis van een kunstharsmortel. Op de plaats van dilataties zijn bijzondere maatregelen nodig zoals voegplaten.

- Door regelmatig terugkerend onderhoud en de beperkte levensduur zijn de totale kosten hoog. De tweede oplossing bestaat uit het herstellen van loopranden door een roestvaststalen looprand. Na het verwijderen van het bestaande loopvlak wordt de verwarming aangebracht. Vervolgens brengt men een speciaal sneluithardende mortel op hoogte aan. Op deze mortellaag worden de roestvaststalen looprandelementen gelegd. De stalen loopranden hebben een dakprofiel en steken voorbij de wand, waardoor water niet langs de wand loopt maar van de rand op de grond of in de goot valt.
