# IBA's in Hollands Noorderkwartier

## HOE ZAT HET OOK ALWEER MET DIE IBA'S?

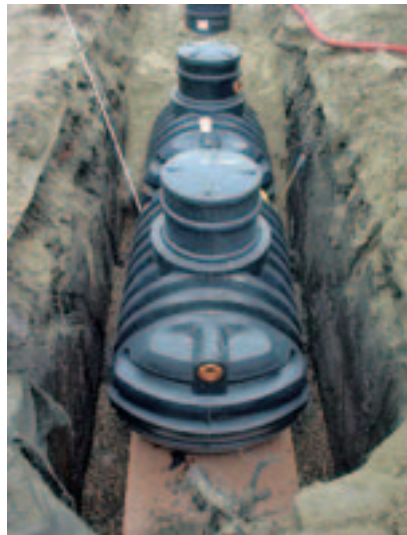
*Het plaatsen van de ondergrondse IBA.*

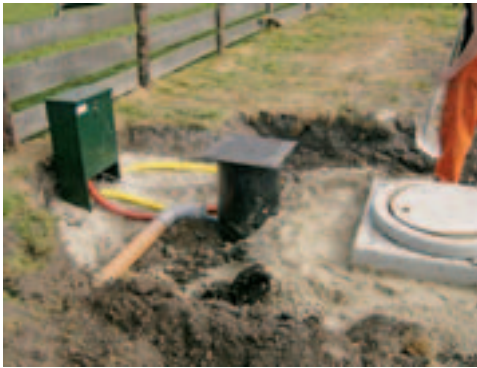
*IBA geplaatst en afgedekt met grond.*

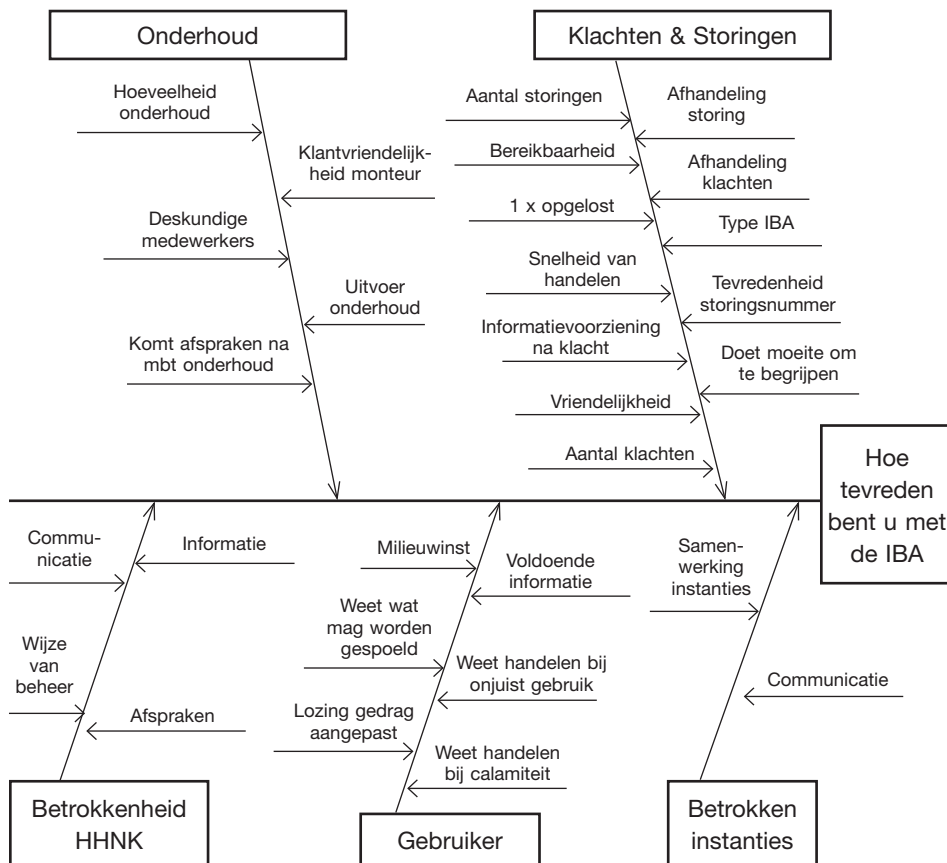
Figuur 1: Oorzaak en gevolgdiagram (zgn. visgraat)
