Een nieuw perspectief op het duinlandschap:

Archeologische inventarisatie van veldversterkingen van de Atlantikwall in Meijendel en Berkheide

Door Nick Warmerdam en Ruurd Kok

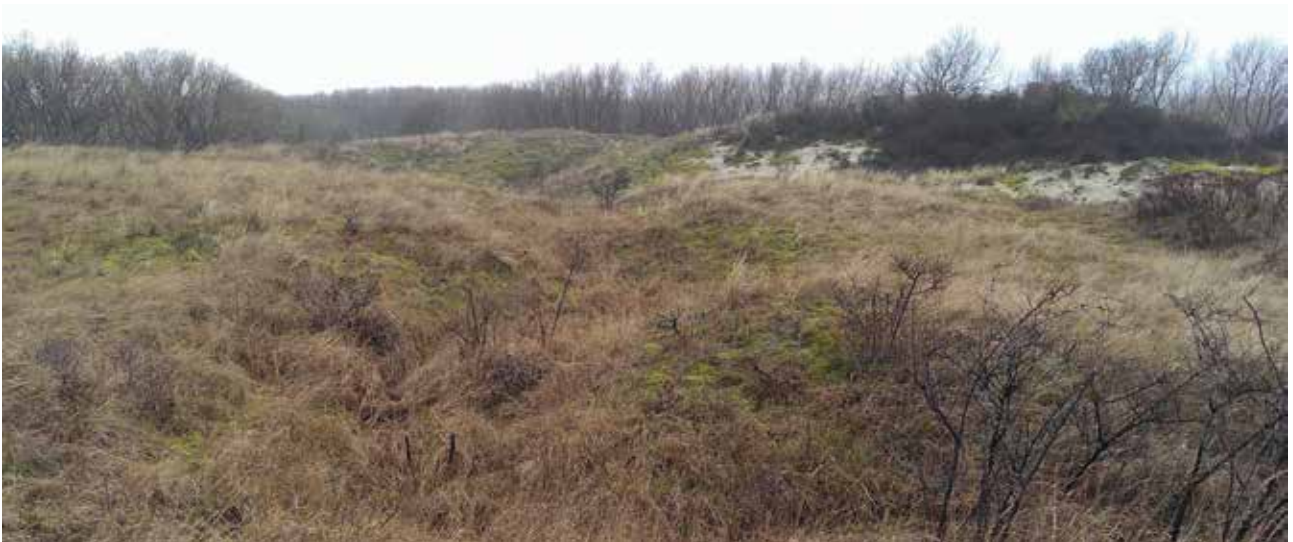
Figuur 5. Loopgraaf 2.

loopgravenstelsel van enkele tientallen meters in lengte (Fig. 5). De loopgraaf lag beschut in het duin, terwijl de vooruitgeschoven schuttersposities waren aangelegd op de hogere randen van het duin. Het ging hier zowel om vierkante als rechthoekige ingegraven posities (mogelijk versterkt met hout) en de eerder genoemde *Deckungslöcher*. Bunkers zijn niet waargenomen, maar kunnen zich ondergronds bevinden. Het complex ligt op een duin tussen twee sprangen en had vrij zicht over de kanalen en het duin. Vrijwel alle structuren van complex 12 verkeren in goede staat.

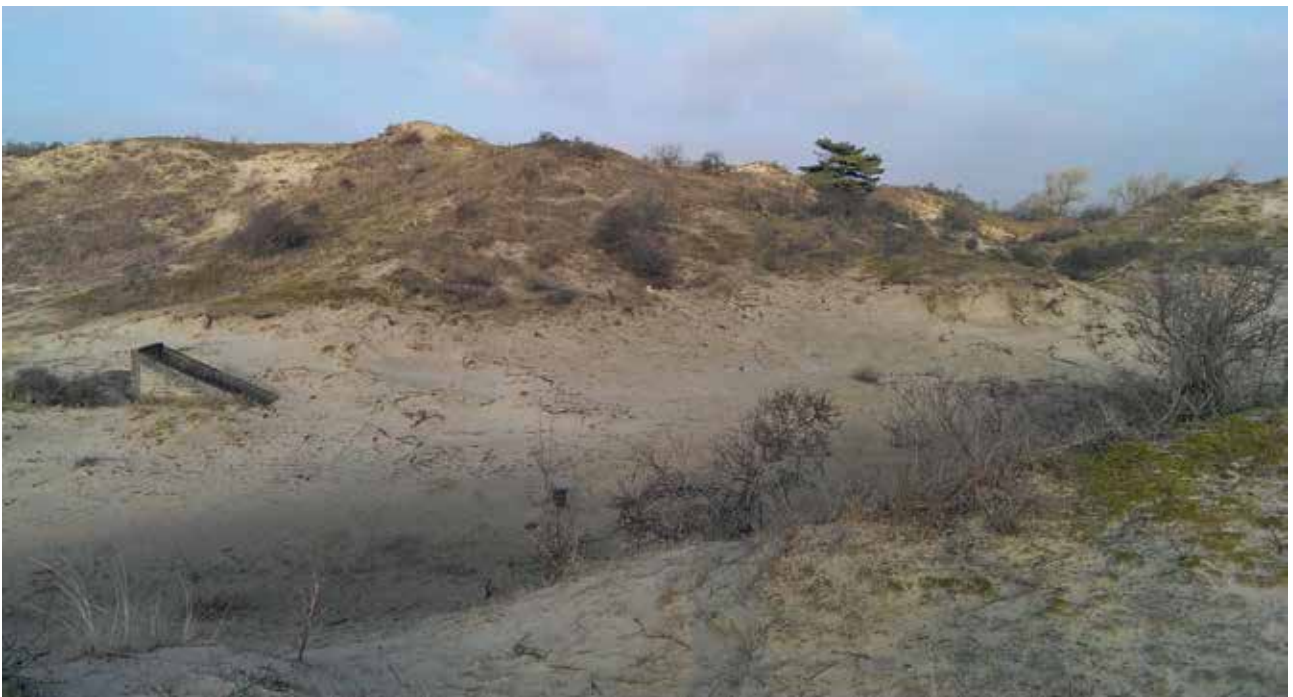
Figuur 6. Complex 22.

Bij *Widerstandsnest* 277 is een loopgravenstelsel aangelegd over een van de hoogste duintoppen in het gebied, met op de vertakkingen richting de duinrand een ingegraven schutterspositie en/of *Deckungsloch* (Fig. 6). Thans resteren alleen de *Deckungslöcher* en zijn de loopgraven door verstuing en begrazing verdwenen en mogelijk alleen nog archeologisch (in de bodem) aanwezig. In het duindal, aan de voet van de duintop met het loopgravenstelsel, ligt een Duitse wateropslag en een nog onbekende structuur, waarschijnlijk een berging.

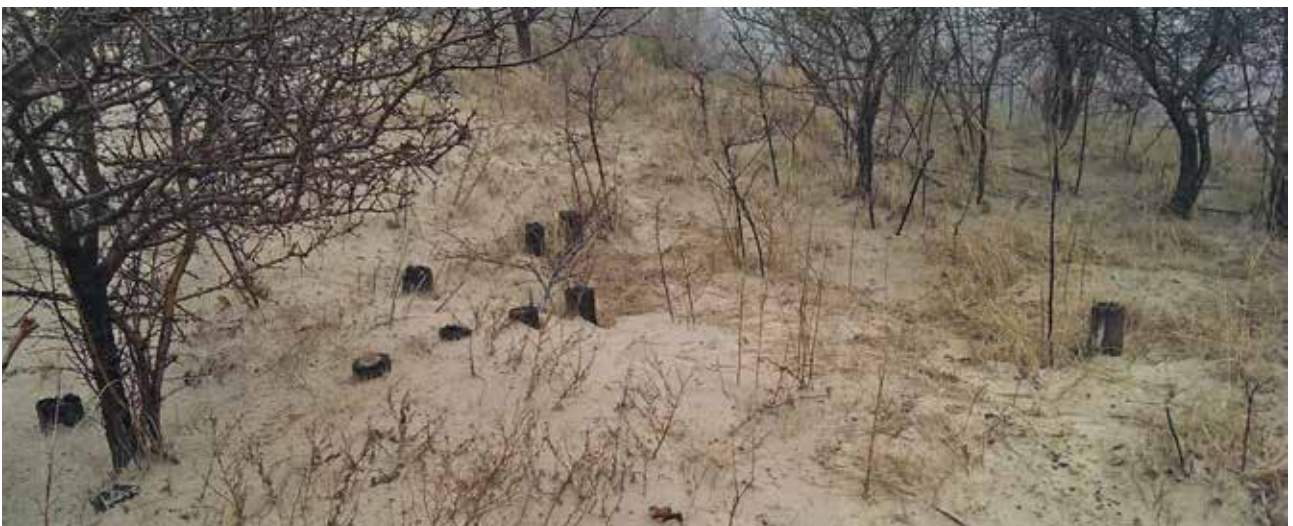
Figuur 7. Palenrij.

Van de constructie van de loopgraven zijn bij het onderzoek vrijwel geen sporen terug gevonden. Dit komt mede omdat er tijdens het onderzoek niet is gegraven. Er is echter één uitzondering: in een verstoven duin zijn op de plek waar een loopgraaf werd verwacht (complex 11), twee evenwijdig aan elkaar lopende palenrijen gevonden (Fig. 7). Waarschijnlijk gaat het hier om de restanten van de houten beschoeiing van een van de hier aangelegde loopgraven. Nergens binnen het onderzoeksgebied is verder een soortgelijke structuur teruggevonden. De aanwezigheid van houtresten in een zandige bodem op een duintop mag zeer uitzonderlijk worden genoemd en geeft te denken over de staat van andere, mogelijk bewaard gebleven houten constructies.

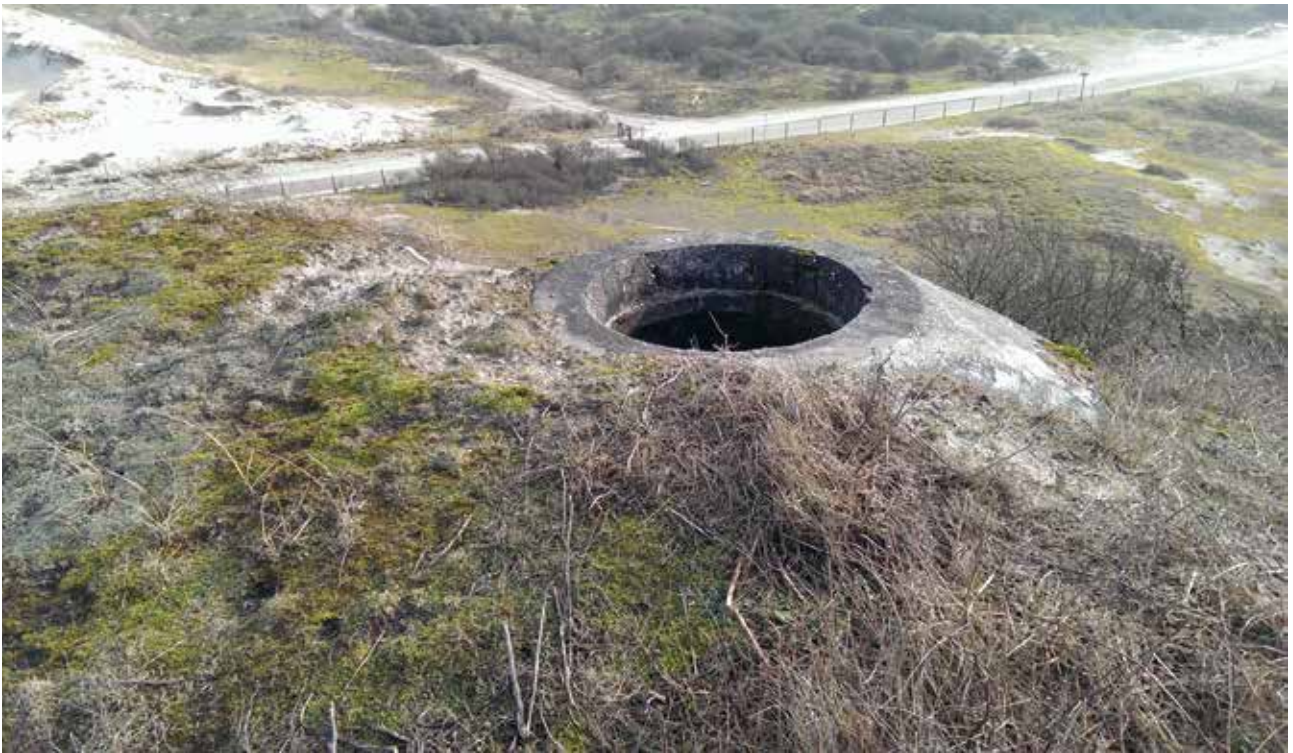
Figuur 8. Ringstand.

Een voorbeeld van een zwaar uitgebouwd verdedigingscomplex in de zeereep is *Stützpunkt* XXXIX H (complex 21), die een toegang tot het achterland afsloot (Oude Slag). Hier zijn zware bouwwerken aangelegd en uit baksteen opgetrokken gangen en kleinere bunkers. De geschutsbunkers of geschutsoptellingen bevonden zich in de eerste, hoogste duinenrij met schootsveld op het strand en de zee. Achter de actieve gevechtsposities lagen de opslagplaatsen, munitiebergplaatsen en manschappenverblijven. De bouwwerken zijn onderling verbonden geweest door een overdekte, gemetselde gang of - zeer sporadisch - door een open loopgraaf. Als achterlandverdediging waren op de rand van het complex enkele (zware)schuttersposities aangelegd. Binnen complex 21 waren dit geen *Deckungslöcher*, maar vooral *Ringstände*, kleine betonnen bunkers met een ronde opening voor - in de meeste gevallen - een mitrailleursschutter (Fig. 8). Een groot deel van het complex is sterk aangetast door kustafslag en de aanleg van stuifkuilen.

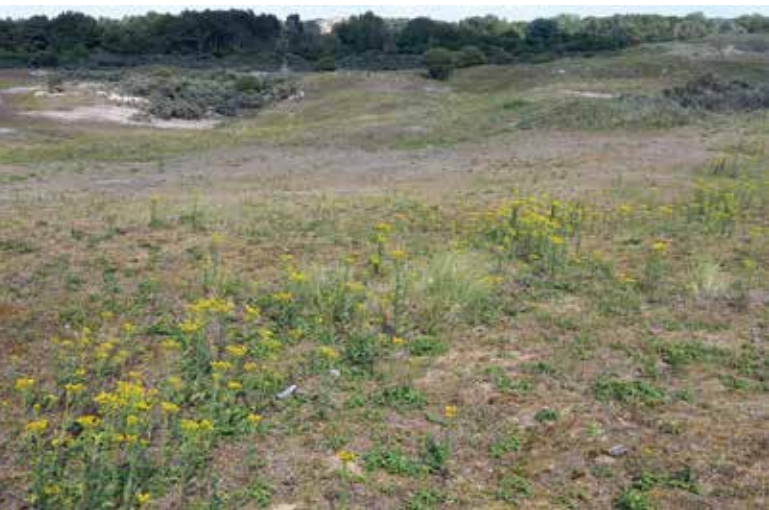
Figuur 9. Vegetatie laat loopgraaf zien.

Het landschap bepaalde tijdens de oorlog hoe en waar de aanleg van verdedigingswerken noodzakelijk was. Andersom hebben de aangelegde verdedigingswerken het uiterlijk van het landschap plaatselijk sterk beïnvloed. De aanleg van de Atlantikwall zorgde voor enorme bouwprojecten in het duin, waarbij zwaar materieel werd ingezet en veel grondverzet werd gepleegd. De stellingen dienden zo goed mogelijk op te gaan in het bestaande landschap en een natuurlijk karakter te krijgen, bijvoorbeeld door heraanplant van elders afgeplagde duinvegetatie. Het voorkomen van afwijkende vegetatietypen of het ontstaan van verstuivingen waren hiervan het gevolg. Bunkers werden vaak bewust onder het zand gewerkt, waardoor een onnatuurlijk reliëf ontstond (Purmer 2009; Staatsbosbeheer & Grontmij 1978, 5-6). Oude vergravingen, zoals loopgraven, zorgen voor lokale verschillen in de bodemgesteldheid waardoor afwijkingen in de vegetatie ontstaan. Zodoende zijn dichtgestoven loopgraven vaak herkenbaar aan de afwijkende begroeiing (Fig. 9).
