Ondergedoken waterplanten in de infiltratieplassen van Solleveld

Sinds 2003 vallen de infiltratieplassen van Berkheide, Meijendel en Solleveld onder de Kaderrichtlijn Water (KRW). Deze beleidsrichtlijnen geven de kwaliteitsnormen voor de flora en fauna, net zoals Natura 2000. De ondergedoken waterplanten vormen hierbij een van de meetlatten. In 2015 werd nog niet voldaan aan de normen; in 2021 is de volgende rapportage en we waren benieuwd hoe de situatie nu is. Een bijzondere soort die werd gevonden, is het Sterkranswier.

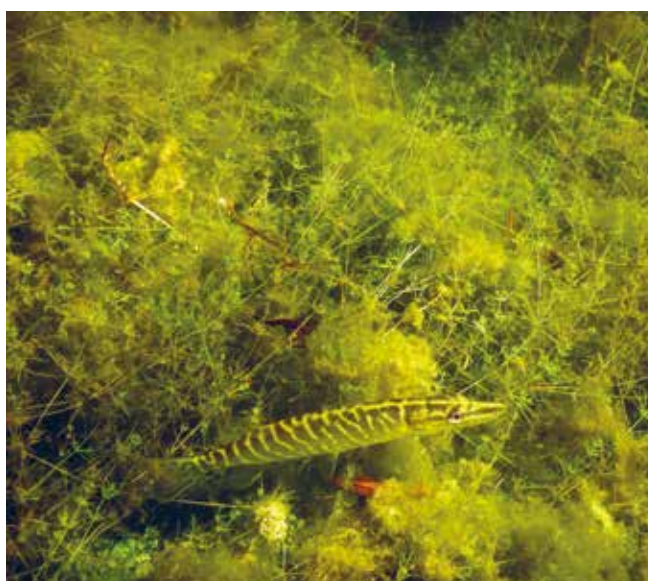
Figuur 3. Een begroeiing met Kranswieren en een jonge Snoek (*Esox lucius*).

- Groot nimfkruid (*Najas marina*), grote delen van de bodem bedekkend
- Kranswieren (*Chara aspera* en/of *Ch. contraria*), lokaal bedekkend voorkomend (Fig. 3)
- Klein fonteinkruid (*Potamogeton berchtoldii*), regelmatig optredend

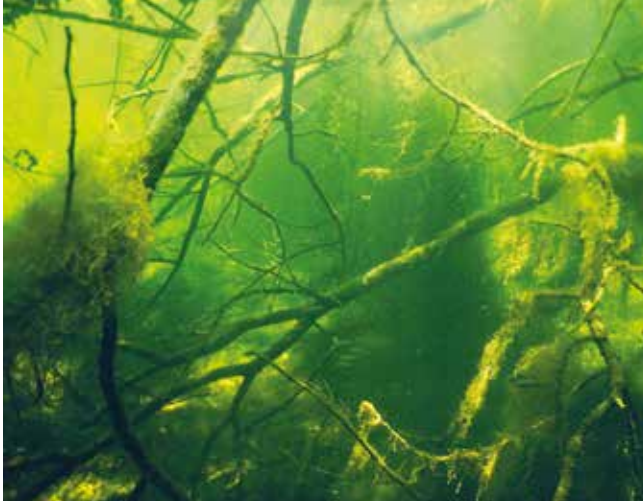
Figuur 4. Takken onder water scheppen een bijzondere sfeer.

Deze plas is bijna over de hele lengte smal. Over het overgrote deel van de plas hingen overhangende takken van bomen en struiken vanuit de zijkant van de plas in het water (Fig. 4). Er was nauwelijks meer open water. In de open stukjes zijn hier en daar ondergedoken waterplanten waargenomen. Het betreft een paar plukjes Groot nimfkruid, draadwieren en Klein fonteinkruid. Het doorzicht van het open water was goed.

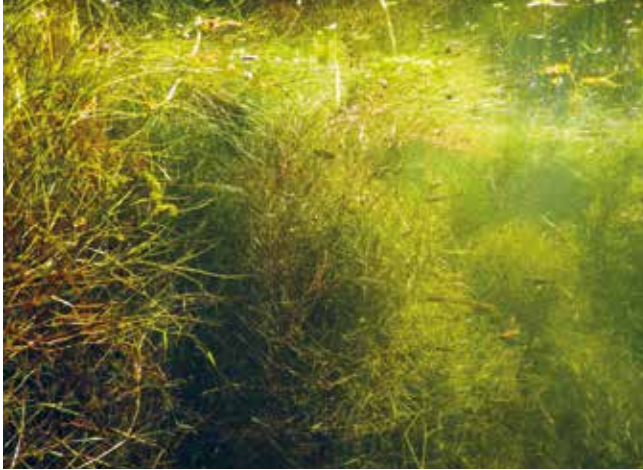
Figuur 5. Een weelderige begroeiing van fonteinkruiden en juveniele vis.

- Een mengvorm van kranswieren en Klein fonteinkruid met een 90% bedekking; Fig. 5 geeft hiervan een beeld.
