# Cementzakken in de stuifkuil in de zeereep

TEKST: HARRIE VAN DER HAGEN EN BAS ARENS

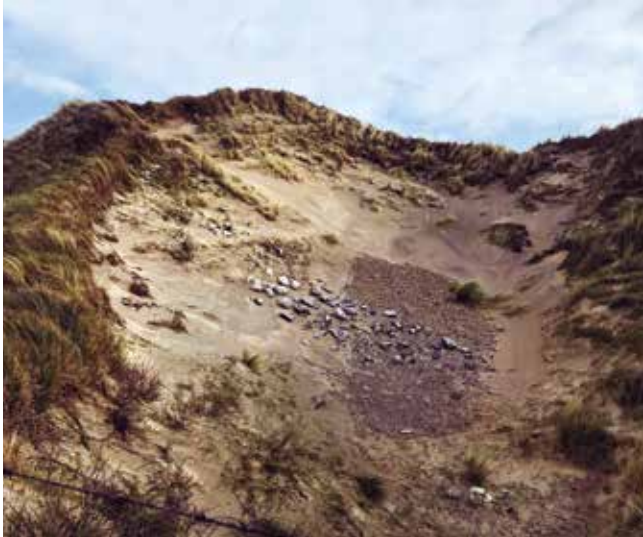
aanzienlijk oppervlak van de vloer van de stuifkuil kiezels en keien. Samen zouden die het dieper uitstuiven kunnen belemmeren (Fig. 1 en 2).

Figuur 1. De situatie van de stuifkuil op 10 februari 2020 met de cementzakken en kiezel- en keienvloer.

Medio februari 2020 liggen er veel cementzakken in de stuifkuil omdat er voortdurend meer uit de hellingen bloot stuiven en naar beneden rollen. Ook liggen er op de vloer van de stuifkuil veel kiezels en stenen. Het is toch wel jammer, dat in een autonoom ontstane stuifkuil mogelijk minder verstuiving zal gaan plaatsvinden, zodat het doorbreken van de stuifkuil en/of het begin van parabolisering ongewis wordt. Anderzijds is het ook weer aardig, dat door deze stabilisatie een stukje historie op zijn plek blijft liggen. Desalniettemin is het aan te bevelen om in elk geval nog één gedetailleerde meting te doen om de Jarkus metingen te calibreren.

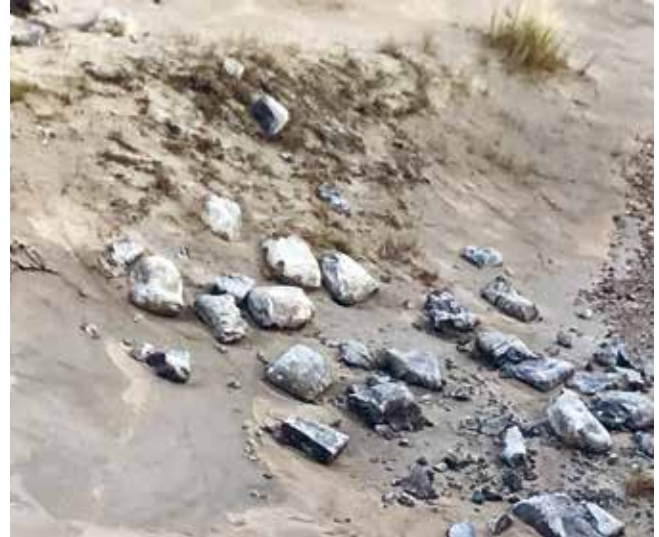
Figuur 2. Een deel van de stuifkuil met de cementzakken en kiezel- en keienvloer.

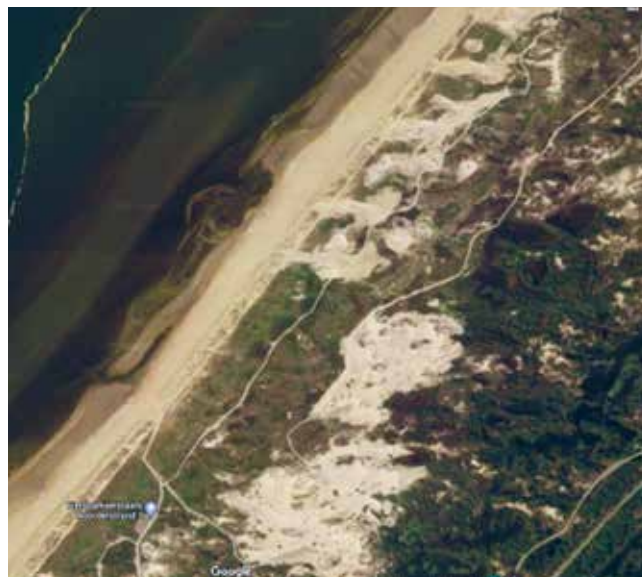
Zoals hierboven aangegeven zijn anderhalve kilometer noordelijker in de zeereep in de winter van 2014/2015 vijf stuifgaten gegraven (Fig. 5). Over een breedte van 50 meter is de toplaag van ongeveer 1 meter dikte verwijderd; de dimensies zijn afgeleid uit natuurlijk functionerende zeerepen in andere delen van de Noordwest- Europese kust. Na de eerste ingreep moest de wind zijn werk doen en de windgaten verder uitdiepen. In nummer 70 van dit tijdschrift (Van der Hagen et al. 2017) is de ontwikkeling van dit stuifkuilencomplex na twee jaar beschreven: grote hoeveelheden zand zijn vanuit de windgaten en vanaf het strand door de stuifgaten oostwaarts gestoven. Begin 2019 zijn de veranderingen opnieuw met een drone in beeld gebracht. Op enkele plaatsen in de windgaten is de daling van het maaiveld meer dan tien meter. Aan de achterzijde hebben dikke zandtongen het bestaande duin overstoven. In een van de volgende nummers van Holland's Duinen komen we hier op terug.

In het perspectief van dit grote complex van windgaten is de 'oude' stuifkuil bij paal 96 een miezertje (Fig. 5: het witte vlekje linksonder in de hoek), maar deze kleine stuifkuil is zover we weten natuurlijk ontstaan. En het geeft aanwijzingen dat uitstuivingen met horten en stoten kunnen gaan.

*Figuur 5. De situatie van de stuifgaten in de zeereep noord van het Meijendelse Slag en de kleine stuifkuil bij Rijksstrandpaal 96 van dit artikel in de linksonderhoek (bron: Google).*
