Vijzels

Vis(on)veiligheid van de Archimedes vijzel

Waterkracht zonder effectief werkende visgeleidingssystemen of visvriendelijke turbines vormt een ernstige bedreiging voor migrerende riviervissen. In 2018 is uitvoerig onderzoek gedaan naar de werking van vijzelpompen en vijzelturbines en de effecten ervan op de visstand in het Belgische Albertkanaal.

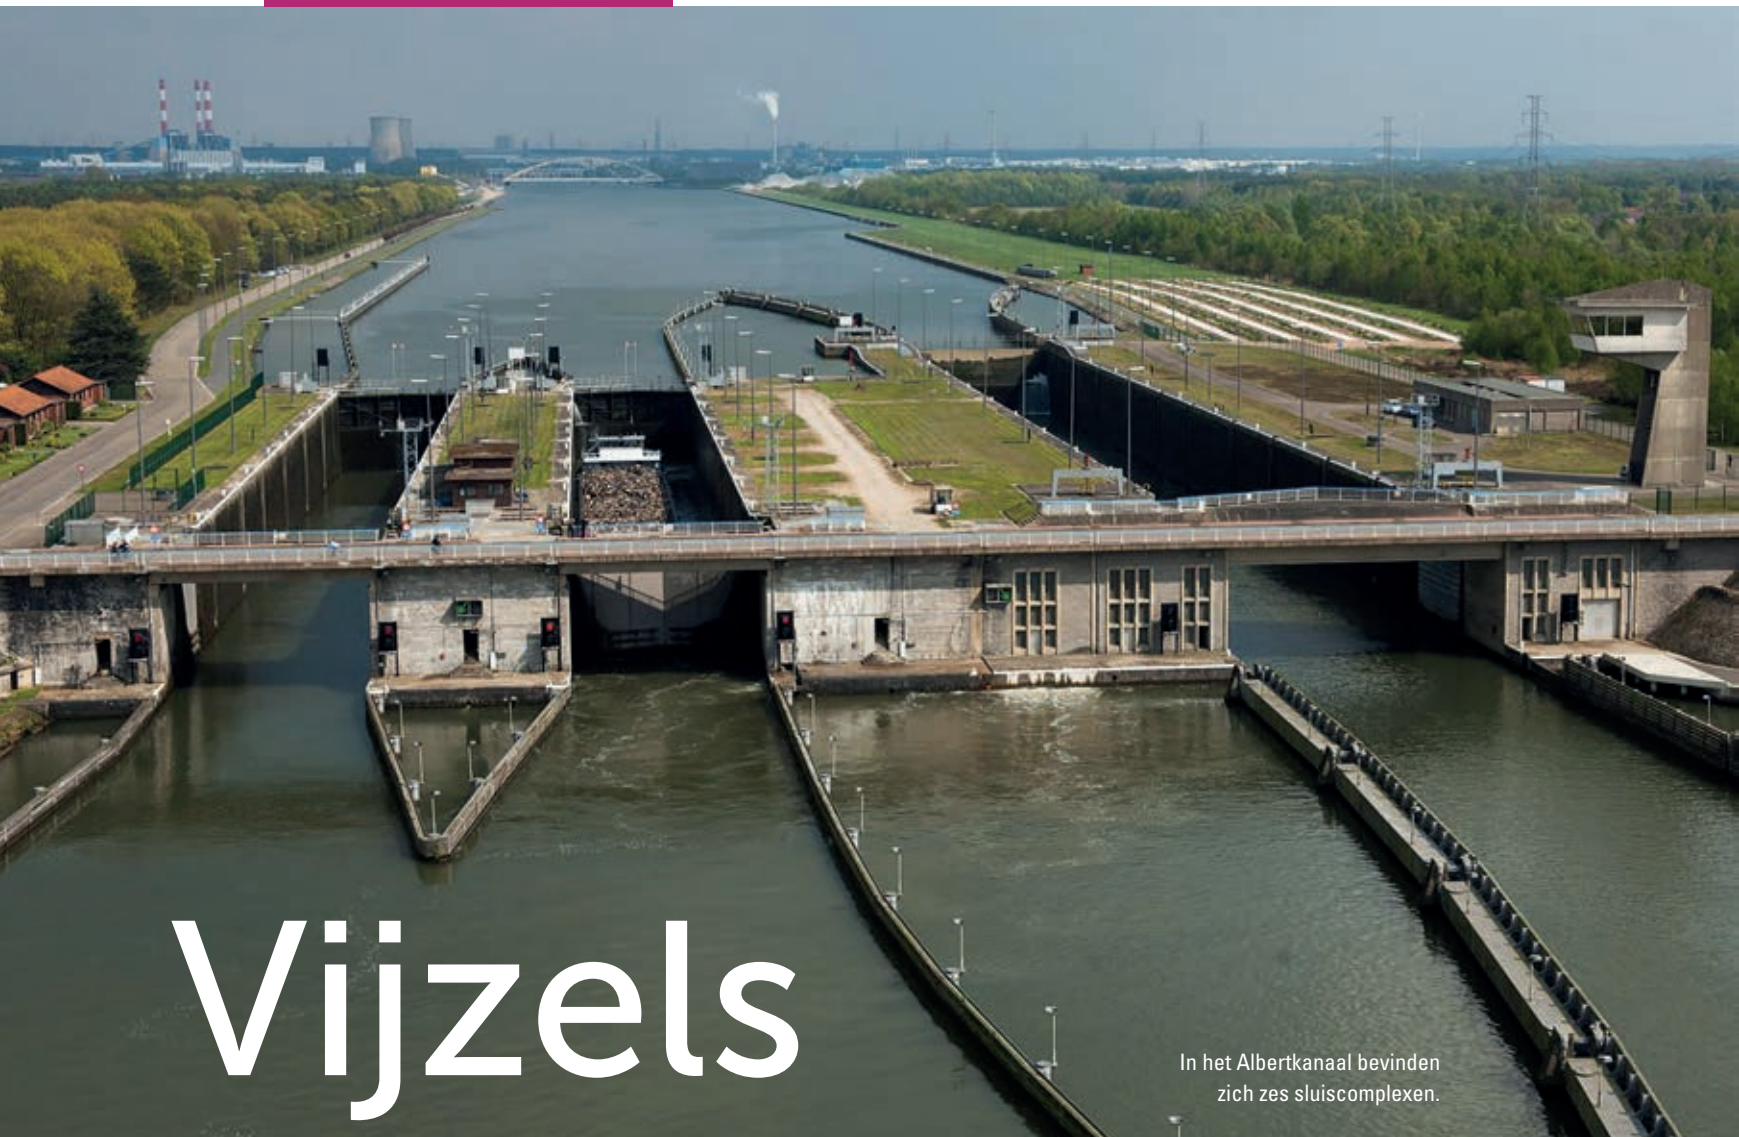
De waterstand in het Albertkanaal wordt geregeld via vijzelpompen en -turbines.
