KWR 2017.026 | Mei 2017

Evaluatie MUNET

Effectenanalyse en evaluatie van de uitvoering van het uittrekken van 100 meter \varnothing 100 mm AC te Berkel-Enschot, Noord-Brabant

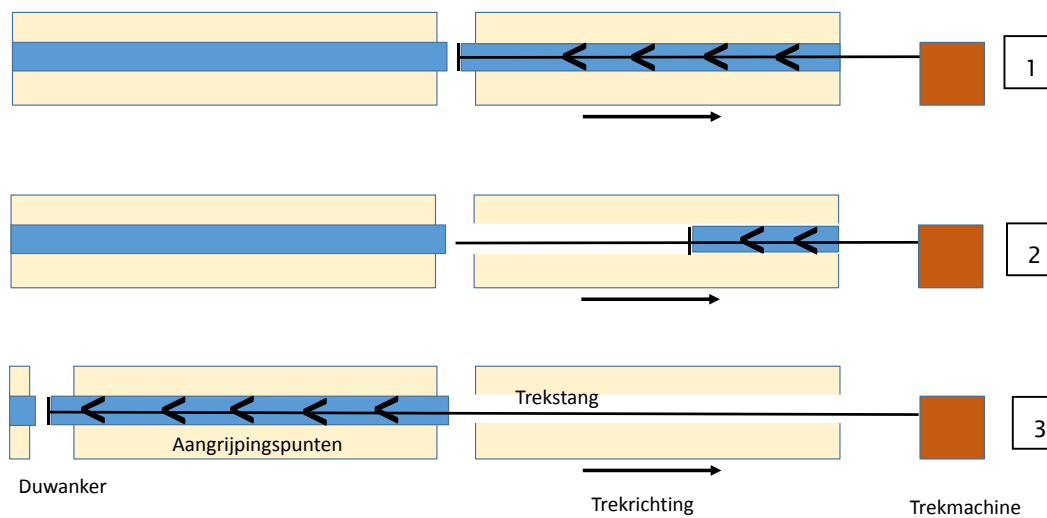
Figuur 2.2 Schematische weergave van modulair trekken (aantal en vorm aangrijpingspunten zijn vereenvoudigd) met stappen 1: uittrekken eerste leidingdeel, 2: aanbrengen trekstangen achter eerste leidingdeel en 3: het uittrekken van het tweede leidingdeel.

Naast het uittrekken van één leidingsegment kan de techniek ook “modulair” worden uitgevoerd. Hierbij worden vanuit 1 put met trekmaschine meerdere segmenten achter elkaar verwijderd. Na elk segment wordt een tussengat gegraven waar de leiding wordt onderbroken over een lengte van ongeveer 1 meter. Bij het uittrekken van het eerste deel worden nieuwe trekstangen achter het anker bevestigd, waardoor deze in de tunnelgang achterblijven. Na het verwijderen van het eerste leidingsegment duwt de trekmaschine de trekstangen in het tweede deel. Het nieuwe segment wordt vervolgens door het deel dat al was verwijderd heen getrokken voorafgegaan door een voorloper om te zorgen dat het gat groot genoeg blijft. Figuur 2.2 geeft een schematisch overzicht.

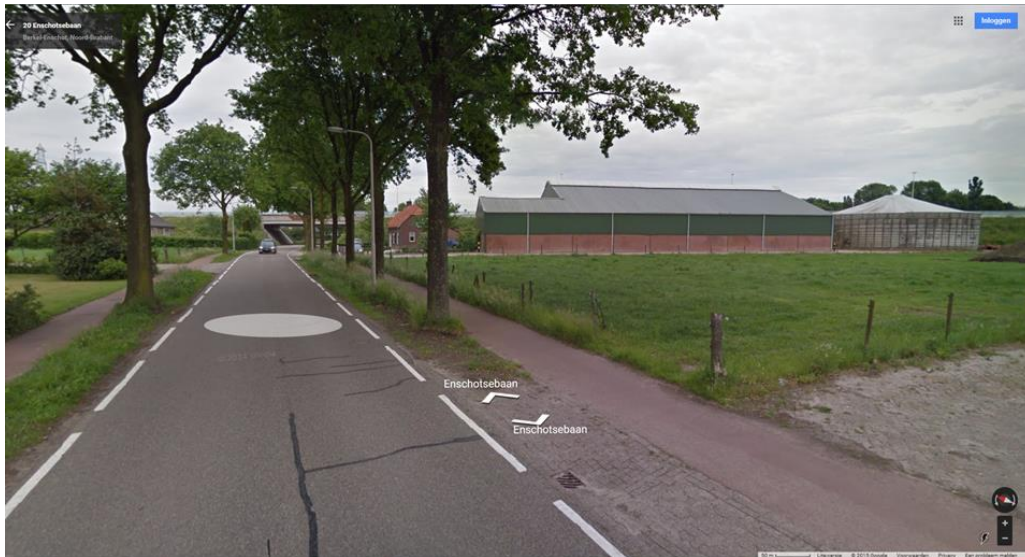
Figuur 3.2 Bomen op de Enschothebaan.

Bomen: Er was sprake van 7 zomereiken met een stamomtrek van 2-2,3 meter op 1 meter boven maaiveld. De bomen zijn beschermd met boomkransen. Daarnaast is het werkgat bij boomwortels gezogen i.p.v. gegraven. De techniek is met boomdeskundigen besproken, hieruit zijn maatregelen voortgekomen om de bomen te beschermen, welke zijn uitgevoerd (B. van der Weerden, 2015).

Het belangrijkste onderscheidende element op het gebied van milieu bij de toepassing van MUNET t.o.v. een traditionele open ontgraving is de omgang met de aanwezige bomen. Deze bomen hebben nu minimale schade ondervonden, terwijl bij een traditionele open ontgraving alle bomen zouden zijn gekapt (of de leiding was blijven liggen tot het einde van de levensduur van de bomen, het asfalt of de leiding).

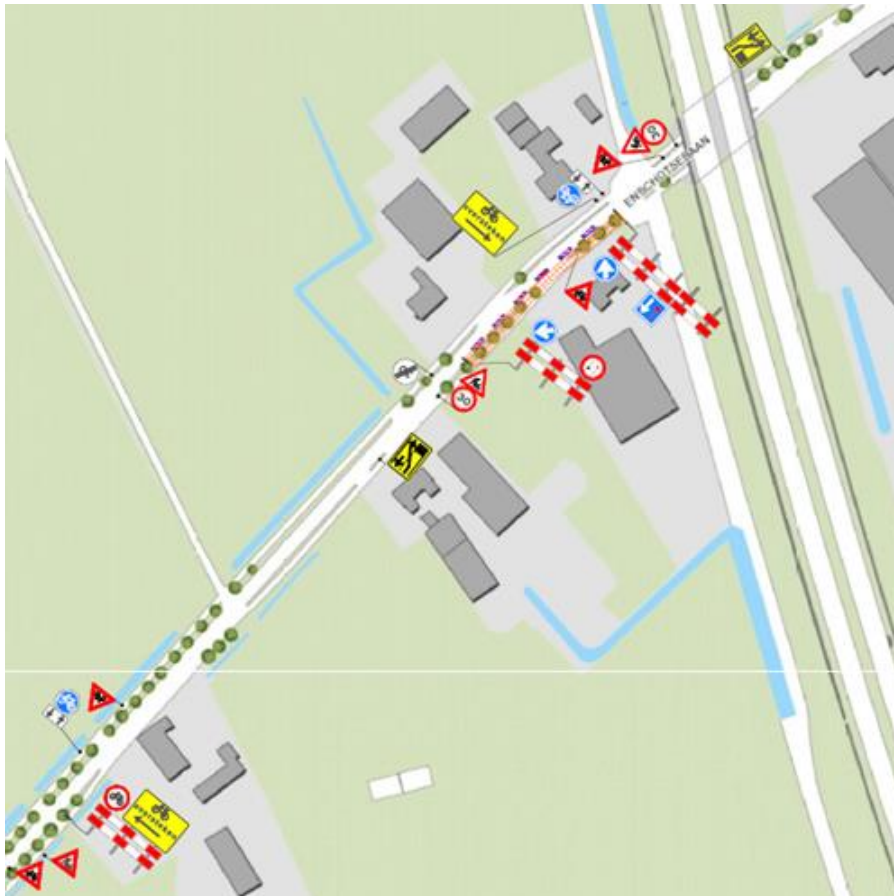
Figuur 3.3 Verkeersplan Enschotsebaan, Berkel-Enschot.

In het verkeersplan is rekening gehouden met halve baanafzettingen met snelheidsbeperkingen en voorrangsborden waar automobilisten om heen kunnen bewegen. Het lokale verkeer reageerde echter niet op een veilige manier op de ontstane verkeerssituatie (zelfs na plaatsen van verkeersregelaars), waarna in overleg met wegbeheerder en politie is besloten om eenrichtingsverkeer in te stellen. Uiteindelijk is zelfs de hele weg afgesloten. Het verkeer kon omrijden via de Bosscheweg (zo'n 500m omleiding). Bij een traditionele open ontgraving waren gezien de reactie van het verkeer op de gewijzigde verkeersregels waarschijnlijk vergelijkbare maatregelen nodig geweest.

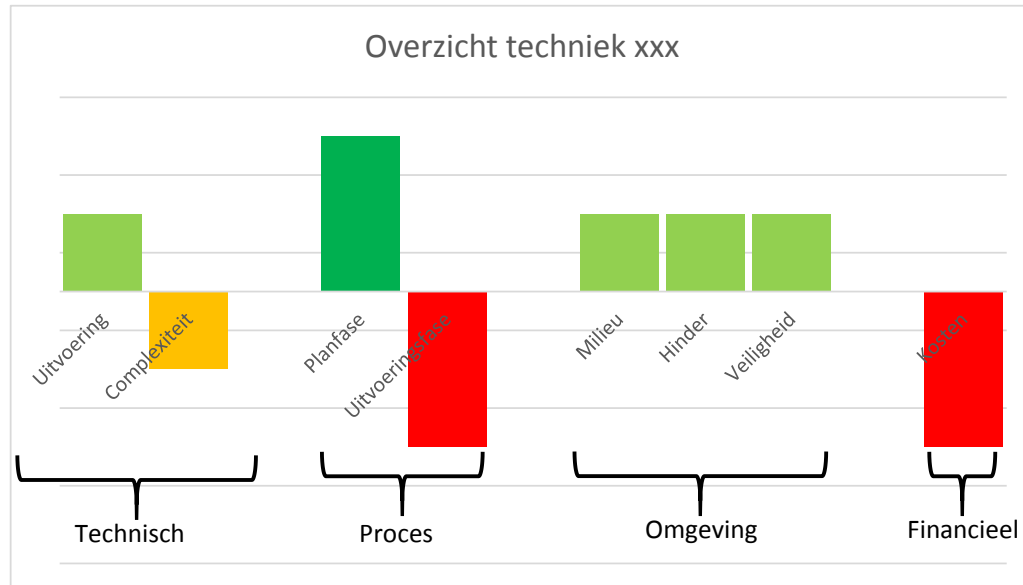
Figuur 1.1 Voorbeeld totaaloverzicht evaluatie individuele techniek. Rood (-2 onder x-as) betekent veel slechter dan nulalternatief, oranje (-1 onder x-as) betekent slechter dan nulalternatief, geel (0) betekent neutraal, lichtgroen (+1 boven x-as) betekent beter dan nulalternatief en donkergroen (+2 boven x-as) betekent veel beter dan nulalternatief. Figuur is ingevuld met fictieve uitkomsten.

Figuur 1.1 geeft een totaaloverzicht van een voorbeeldevaardie van een techniek. Er wordt op 4 gebieden geëvalueerd (Matthews et al., 2012a, b; Matthews et al., 2014; Ruijgrok et al., 2004).
