STROOMBAANMAAIEN IN DE EEFSE BEEK: EEN UNIEKE VELDPROEF

Intensief maaien van watergangen is nadelig voor planten en dieren in het water. Het maaien van een smalle stroombaan pakt goed uit voor de biodiversiteit maar de effecten op het waterpeil zijn niet goed bekend. Een veldproef in de Eefse Beek in de Achterhoek werpt meer licht op de relaties tussen maaieregime, afvoer en waterpeil.

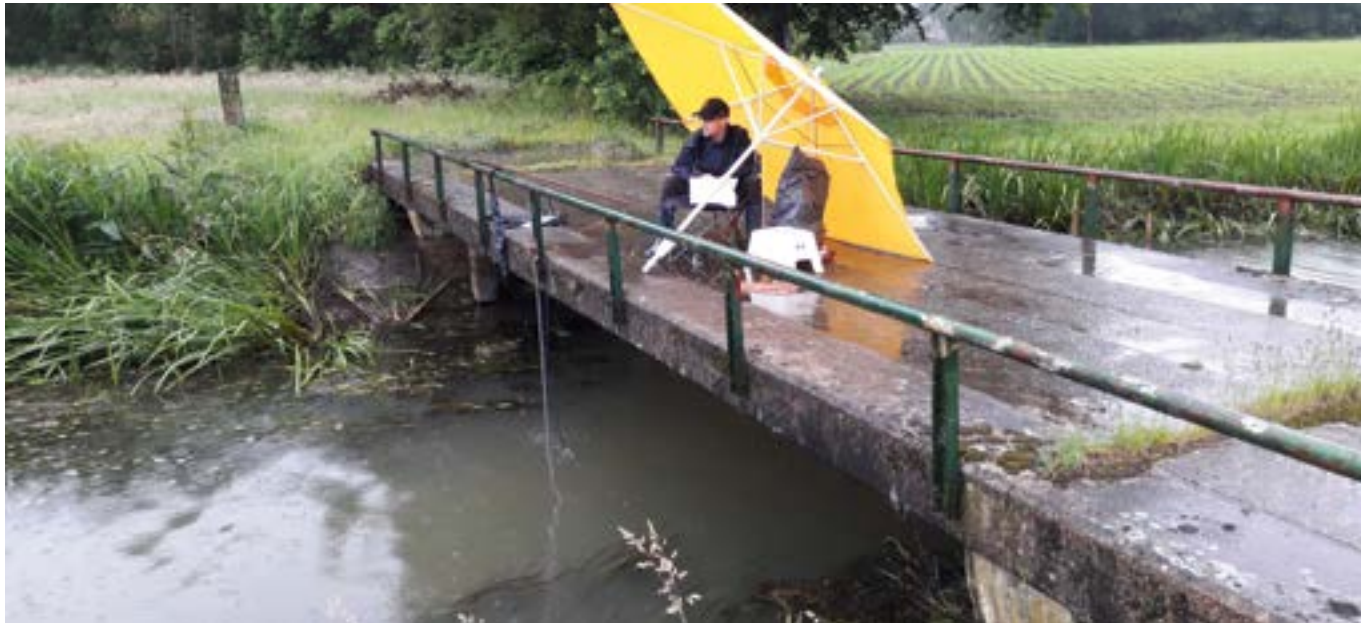
Koen Berends van Deltares op de voetgangersbrug over de Eefse Beek. In het water is de smalle stroombaan zichtbaar

Beek is maximaal ongeveer 12 meter breed. De gemaaide oppervlakte was telkens 6.200 vierkante meter. Nabij stuw Pelgrim ligt een voetgangersbrug, die gebruikt is voor observaties en metingen. Daar werd o.a. met een zogenoemde slibschijf het dwarsprofiel bepaald, waaruit bleek dat er ongeveer 40 centimeter slib op de bodem lag.

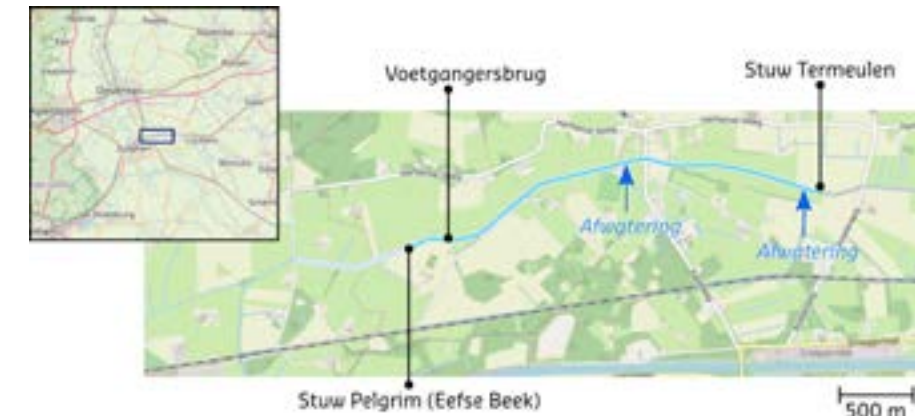
De ligging van het proeftraject in de Eefse Beek

De Eefse Beek is volledig gestuwd, waardoor de flora en fauna kenmerkend zijn voor stilstaande wateren. Vanwege een dikke sliblaag bestaat de watervegetatie voornamelijk uit de algemene en productieve soorten smalle waterpest en stomphoekig sterrekroos. Het proeftraject ligt tussen de stuwen Termeulen en Pelgrim en is ruim 3,5 kilometer lang. Bovenstrooms van stuw Termeulen is inlaat van water vanuit het Twentekanaal mogelijk. Met dit extra bovenstroomse water bleek het mogelijk om in het proeftraject 2 uur lang een afvoer van 1 kuub per seconde te realiseren, ongeveer 4 keer zo hoog als normaal. De veldproef verliep als volgt:
