➤ DIJKSTERKTE EN DIJKREPARATIES TESTEN IN DE HEDWIGE-PROSPERPOLDER

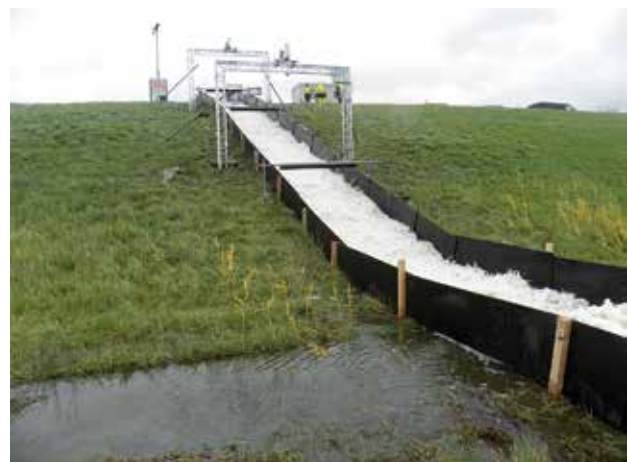
➤ Overloopprougenerator in actie

In november 2020 werd een serie overloopprouven uitgevoerd om te zien hoe sterk de dijken zijn en welke factoren de sterkte bepalen. Overloopprouven bootsen een situatie na waarbij de waterstand in de rivier boven de kruin van de dijk uitstijgt. De proeven zijn bedoeld om de erosieweerstand van vegetatie en afdeklaag te bepalen. Zo wordt onderzocht wat het effect is van de hoeveelheid water, maar ook van factoren als graverij, het type bekleding en de aanwezigheid van een boom. Een eerste conclusie is dat zolang de dijkbekleding gesloten is, de dijk behoorlijk veel waterstroom kan weerstaan. Maar bij gaten in het grasdek of de dijk, is de schade fors.
