Visveilige gemaalpompen

Migratieknelpunt gemaal Krimpenerwaard opgelost

In 2020 heeft het hoogheemraadschap van Schieland en de Krimpenerwaard een van de pompen in gemaal Krimpenerwaard laten vervangen door een moderne, visveilige variant. De nieuwe pomp is getest op visveiligheid op basis van NEN-norm 8775. Bijna 100 procent van de vissen blijkt zonder schade door de pomp te kunnen migreren. Daarmee is opnieuw een belangrijk migratieknelpunt voor vissen in het beheergebied van het hoogheemraadschap opgelost.

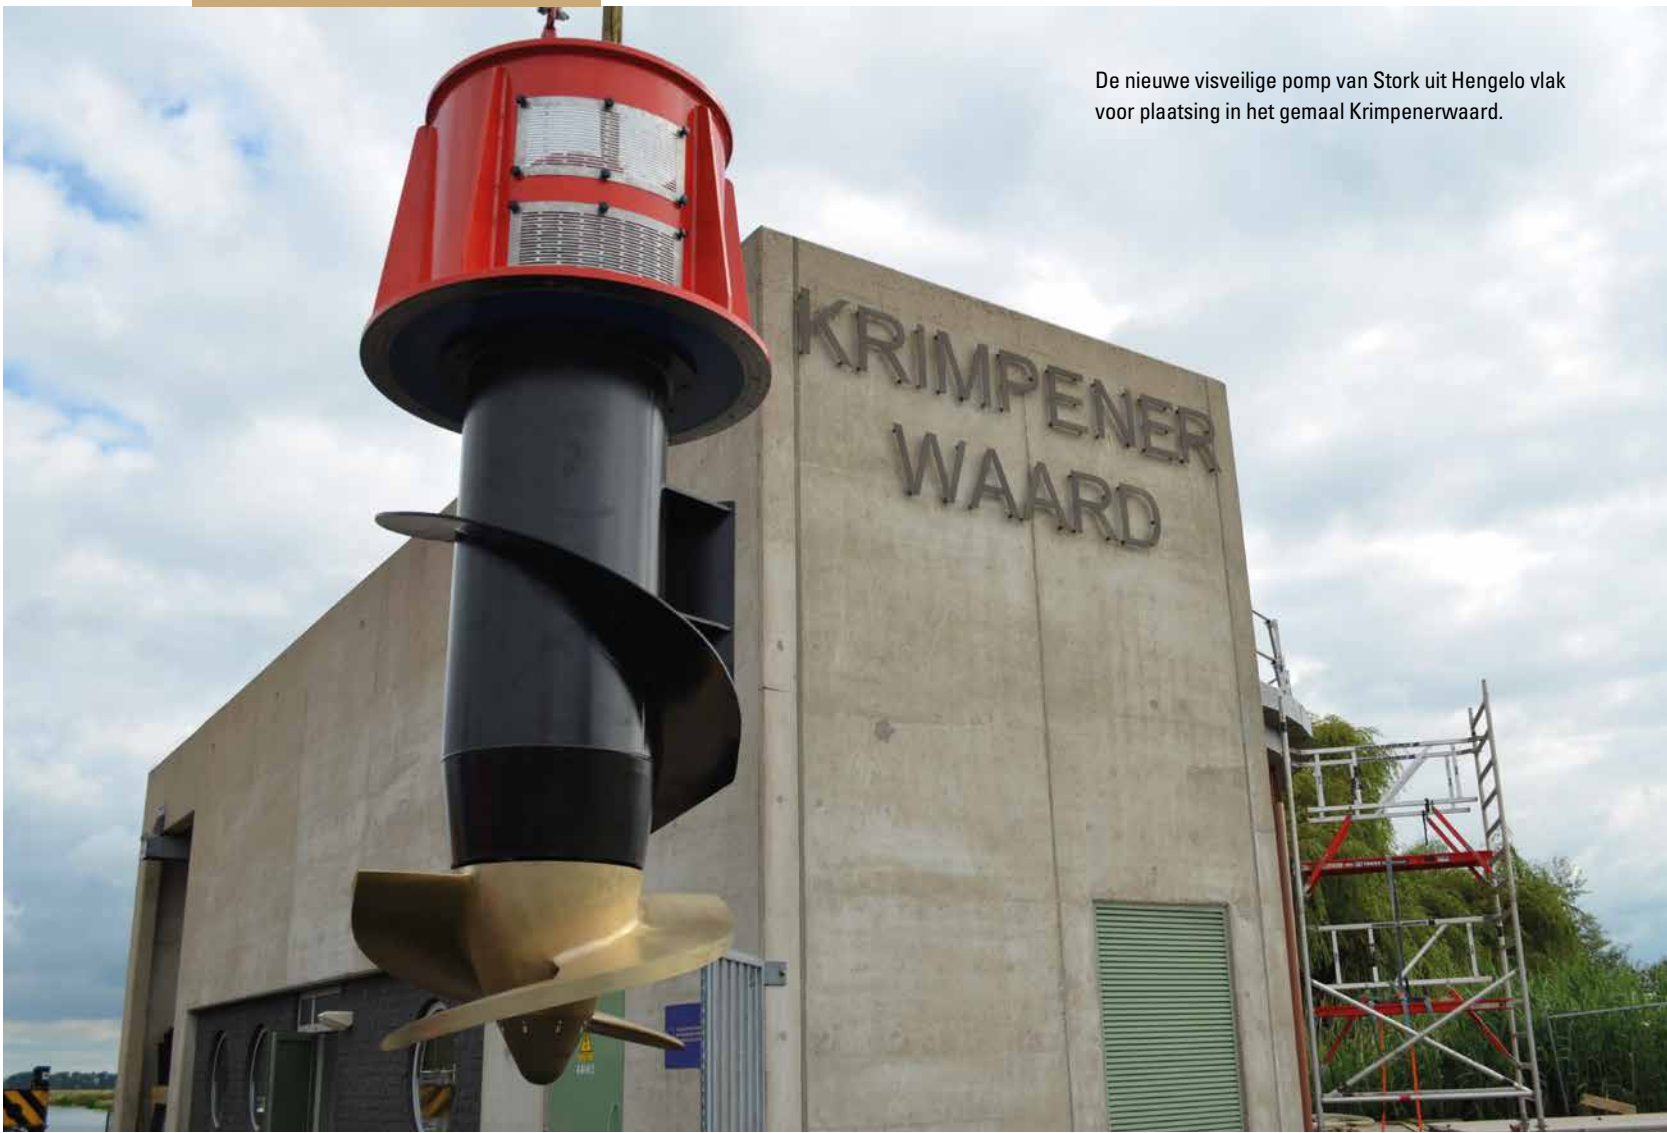
De nieuwe visveilige pomp van Stork uit Hengelo vlak voor plaatsing in het gemaal Krimpenerwaard.

van het water vanuit de Lek wordt zo elektriciteit gegenereerd die vervolgens in het gemaal is te gebruiken. De keuze viel uiteindelijk op een Storkpomp uit Hengelo van het type BVOP VV 120, waarna de installatie werd uitgevoerd door Vobi/Hofmeijer MP tijdens de zomer van 2020. Bij het ontwerp van de pomp is specifiek rekening gehouden met de eis dat deze visveilig moet zijn. Ook het leidingstelsel is visveiliger gemaakt door het vervangen van de

In 2020 is de pomp in gemaal Krimperwaard vervangen door een moderne visvriendelijkere variant. Onder invloed van de aangescherpte eisen van waterbeheerders is visveiligheid bij het ontwerp van gemaalpompen de laatste jaren een belangrijke rol gaan spelen. Inmiddels hebben de meeste grote pompleveranciers meerdere visveilige modellen op de markt gebracht. Om te voldoen aan de klimaatdoelstellingen van het hoogheemraadschap, stelde het waterschap in de aanbesteding aanvullend de eis dat de nieuwe pomp ook dienst moet kunnen doen als waterkracht turbine. Bij het inlaten

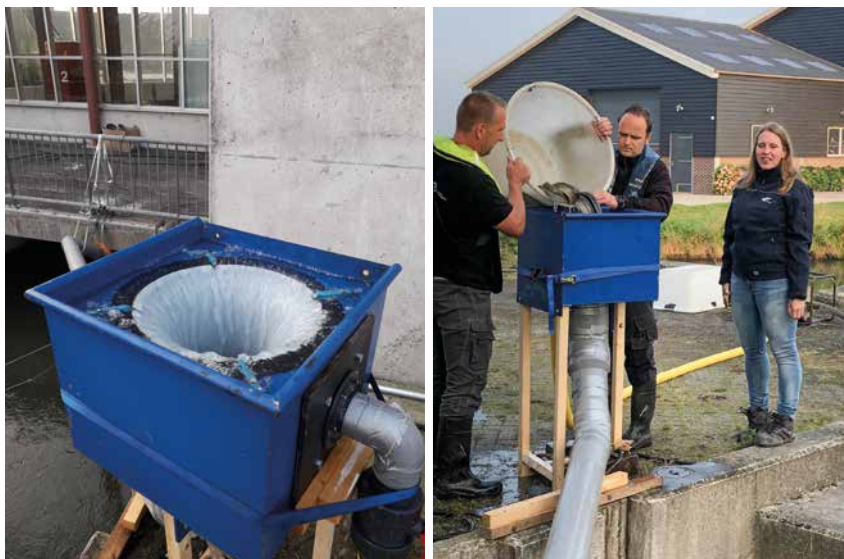
De speciale gebouwde vis invoerconstructie.

Zowel de testgroepen als de controlegroepen van beide soorten bestonden uit iets meer dan 100 exemplaren. Om de proefdieren door de pomp te voeren, is eerst een speciale invoerconstructie gebouwd waarmee de vissen vanaf het bordes aan de polderzijde van het gemaal op een veilige wijze tot precies voor de inlaat van de gemaalpomp worden gebracht. Via een camera op het einde van de invoerconstructie was de invoer van de vissen via een laptop te volgen. Aan de uitmaatzijde van het gemaal in de Lek is een fuik geplaatst van fijnmazig knooploos materiaal waarin de vissen na passage zijn opgevangen. Om mogelijke vertekeningen als gevolg van het hanteren van de vissen te voorkomen, zijn de controlegroepen via een vergelijkbare invoerconstructie direct voor het opvangnet ingevoerd. Na het beëindigen van de gedwongen doorvoer zijn de vissen uit de fuik overgebracht in beluchtte kuipen. Vervolgens werden de vissen onder lichte verdoving één voor één zorgvuldig gecontroleerd op inwendige en uitwendige schade. Ernstig beschadigde vissen werden direct verwijderd. De overige vissen werden overgebracht in ronde opslagtanks waar zij nog 48 uur ter controle
