# Zalm voor de camera

## Onderzoek vispassage ECI-waterkrachtcentrale in de Roer

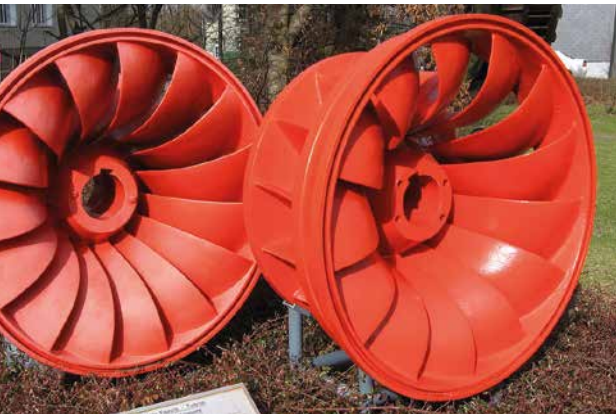
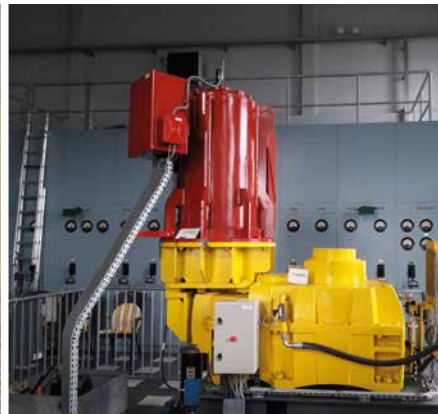
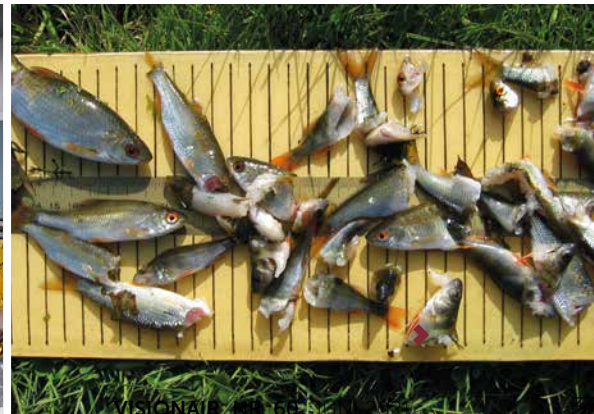
Vissen die in de turbinebladen terechtkomen, zijn ten dode opgeschreven.

De generator in de wkc bij Roermond vormt een ernstige belemmering voor migrerende vissen.

Wkc-slachtoffers.

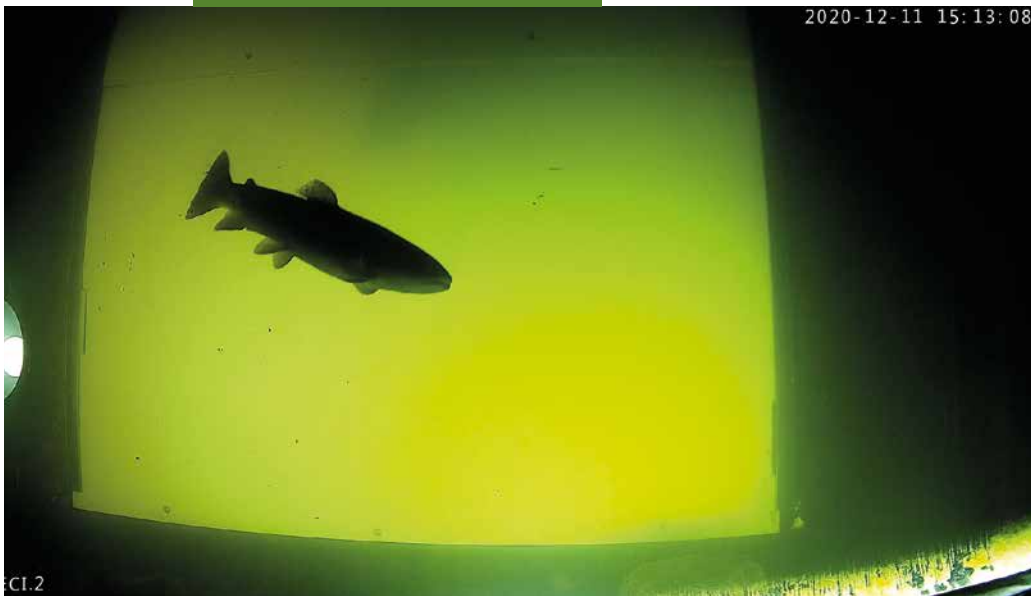
Screenshot van een op camera vastgelegde passerende zalm.

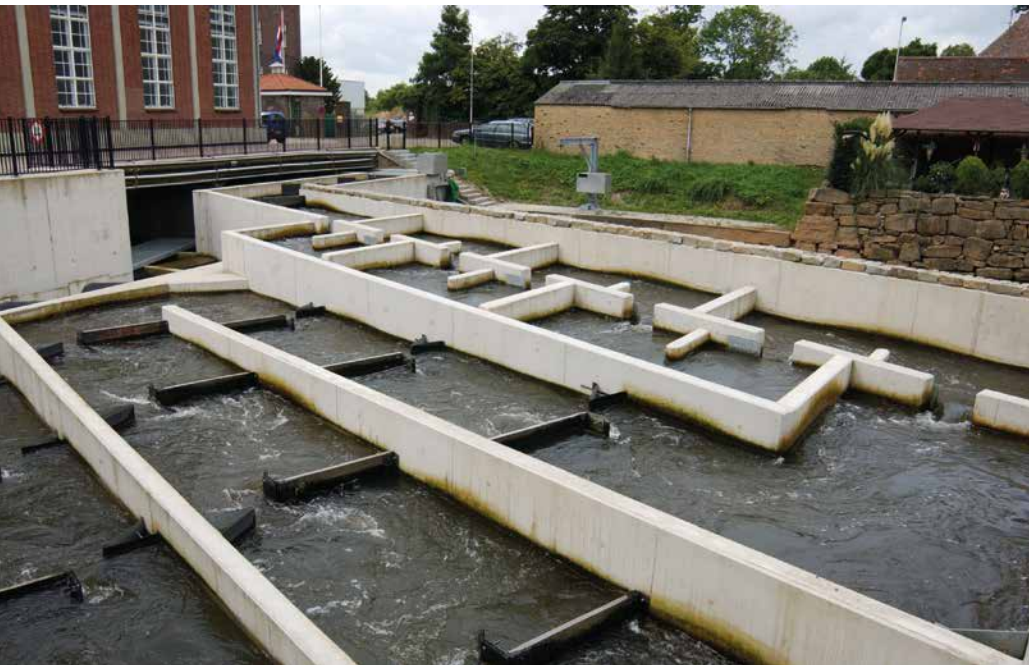
De vertical slot-passage werkt goed voor stroomopwaarts zwemmende vissen.

Duidelijk werd dat de vertical slot-passage geen belemmering vormde omdat grote aantallen vissen deze konden overwinnen en gezien werden op de camera-beelden van het bovenste slot. Zodra de vissen echter de onderaardse gang waren binnengezwommen, maakten ze vrij snel daarna ook weer rechtsomkeert. Aan de hand van de beelden, waarbij de verschillende vissen te onderscheiden waren door schade aan de staartvin en plekken met schubverliezen, zijn tussen april en eind 2020 maar liefst 34 zalmen en 12 zeeforellen waargenomen. Eén zalm werd zelfs drie opeenvolgende dagen geregistreerd, waarna hij weer terug zwom naar de Maas. Uit de beelden bleek ook dat zeeforellen eerder hun weg stroomopwaarts vervolgden dan de zalmen. In 2020 werden namelijk maar 6 zalmen en 7 zeeforellen in de vangkooi gevangen.
