# Riool-rattenbestrijding in Enschede

## De oplossing

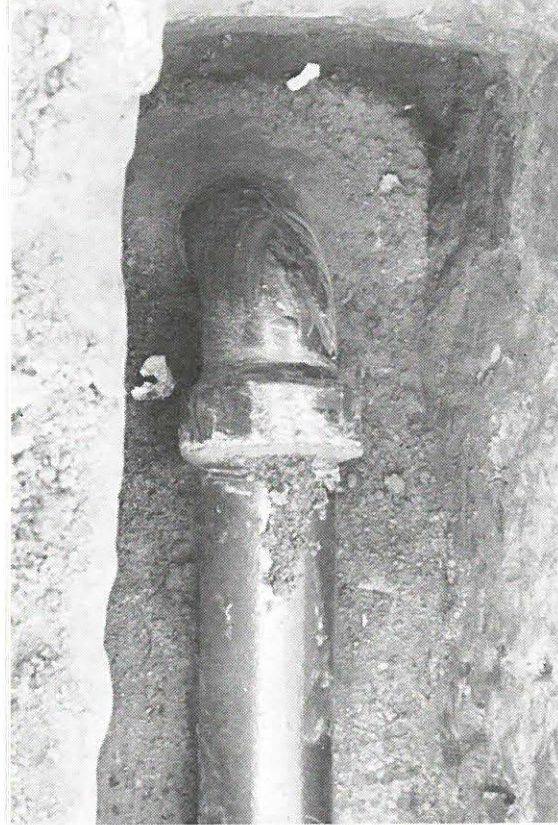
Op foto nr. 1 (pag. 8) ziet U de werklieden dan ook bezig met het ophalen van de gresbuizen van de huisriolering.
