# Onderzoek naar verbeterpunten voor combi-luchtwassers in de praktijk

Openbaar  
Rapport 1337

Dit onderzoek is uitgevoerd door Wageningen Livestock Research in opdracht van het Ministerie van Infrastructuur en Waterstaat (projectnummer BO-43-012.02-044)

Wageningen, november 2021

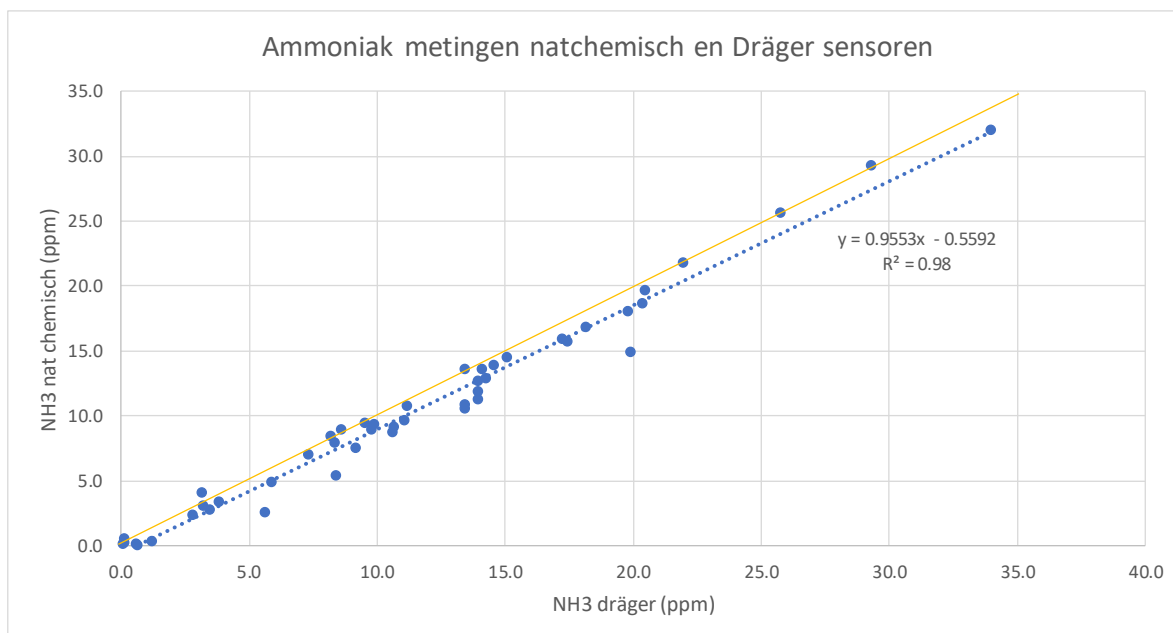
**Figuur 2** Voor alle locaties werd zowel met de nat-chemische methode als met de ammoniaksensoren (Dräger) de ingaande en uitgaande  $\text{NH}_3$  concentratie gemeten. Elke meting, van zowel de ingaande als uitgaande concentratie, van de nat-chemische methode is geplot tegen het gemeten gemiddelde met de ammoniaksensoren over dezelfde tijdsperiode. Punten op de gele lijn ( $y = x$ ) zijn metingen waarop beide methodes dezelfde concentratie hebben gemeten.

De gemeten concentraties met de Dräger sensoren waren gemiddeld 1,1 ppm hoger dan de gemeten concentratie met de nat-chemische referentie methode met een standaard deviatie van 1.1 (Bijlage 1). Mogelijke verklaring is dat achtergrond ruis in de sensor de gemiddelde gemeten waarde over een langere meetperiode (zoals in dit onderzoek van meerdere weken) lichtelijk doet overschatten. Ondanks dat de metingen met de Dräger sensoren een gemiddeld hogere waarde lijken te meten dan met de nat-chemische methode, is de relatie tussen de twee meetmethodes lineair genoeg om de ammoniaksensoren te kunnen gebruiken om het rendement van de luchtwasser op een betrouwbare wijze vast te stellen. De verkregen data van de sensoren die in de rest van dit hoofdstuk worden gepresenteerd zijn daarom gecorrigeerd met de verkregen ijklijn om de resultaten beter te laten correleren met de referentie methode.

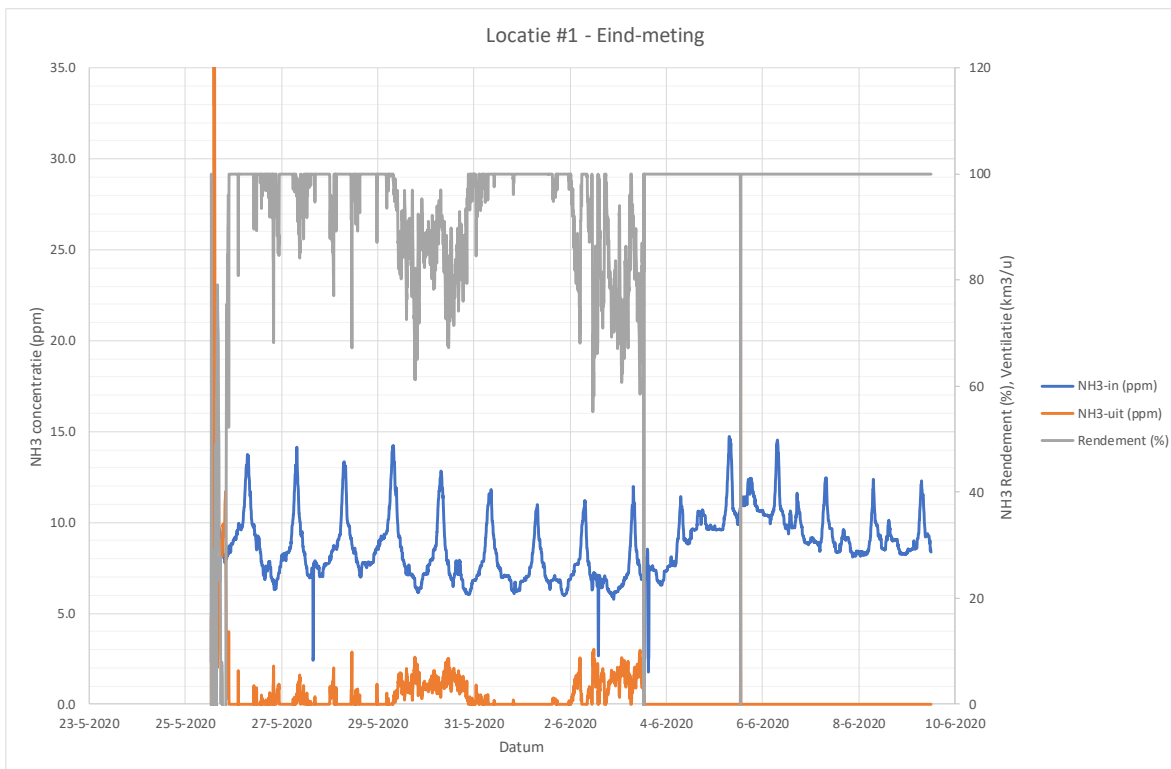
De tijdelijke afname van het ammoniakverwijderingsrendement van 02-06-2020 tot 04-06-2020 lijkt samen te vallen met een toename in de EC boven de toegestane 18 mS/cm en een afvlakking in de toevoer van vers water (Figuur 6). Tijdens deze periode vond er waarschijnlijk remming van de nitrificatie plaats door de ophoping van ammonium, nitriet en nitraat. Hierdoor kon er minder ammoniak oplossen in het waswater en verlaat een groter gedeelte van de ingaande ammoniak de luchtwasser zonder dat deze werd verwijderd in de wasstap. Overleg met de veehouder nadat de eindmeting was afgerond deed vermoeden dat zeer waarschijnlijk de productie van spuiwater tijdens deze periode geblokkeerd was doordat de spuiopslag volledig vol zat. Dit probleem werd pas na enkele dagen door de veehouder verholpen.

**Figuur 5** Locatie #1 eindmeting: Overzicht van de gemeten ingaande (NH<sub>3</sub>-in) en uitgaande (NH<sub>3</sub>-uit) ammoniak concentratie in ppm gemeten met de ammoniaksensoren samen met het berekende ammoniak verwijderingsrendement, meting vond plaats vanaf 26 mei tot 9 juni 2020.

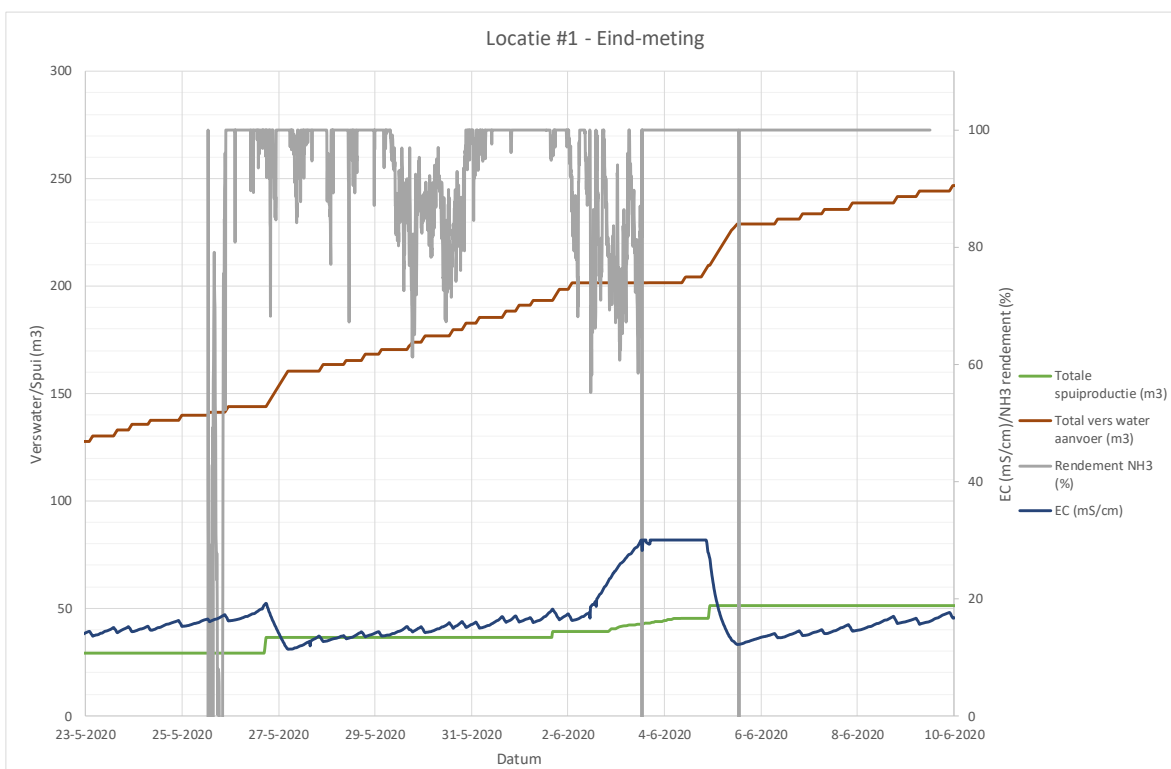
**Figuur 6** Locatie #1 eindmeting: Het totale waterverbruik, de totale spuiwater productie en EC-waarde in het waswater zoals vastgelegd in het elektronisch logboek. NH<sub>3</sub> rendement is het berekende ammoniakverwijderingsrendement gemeten met de ammoniaksensoren.

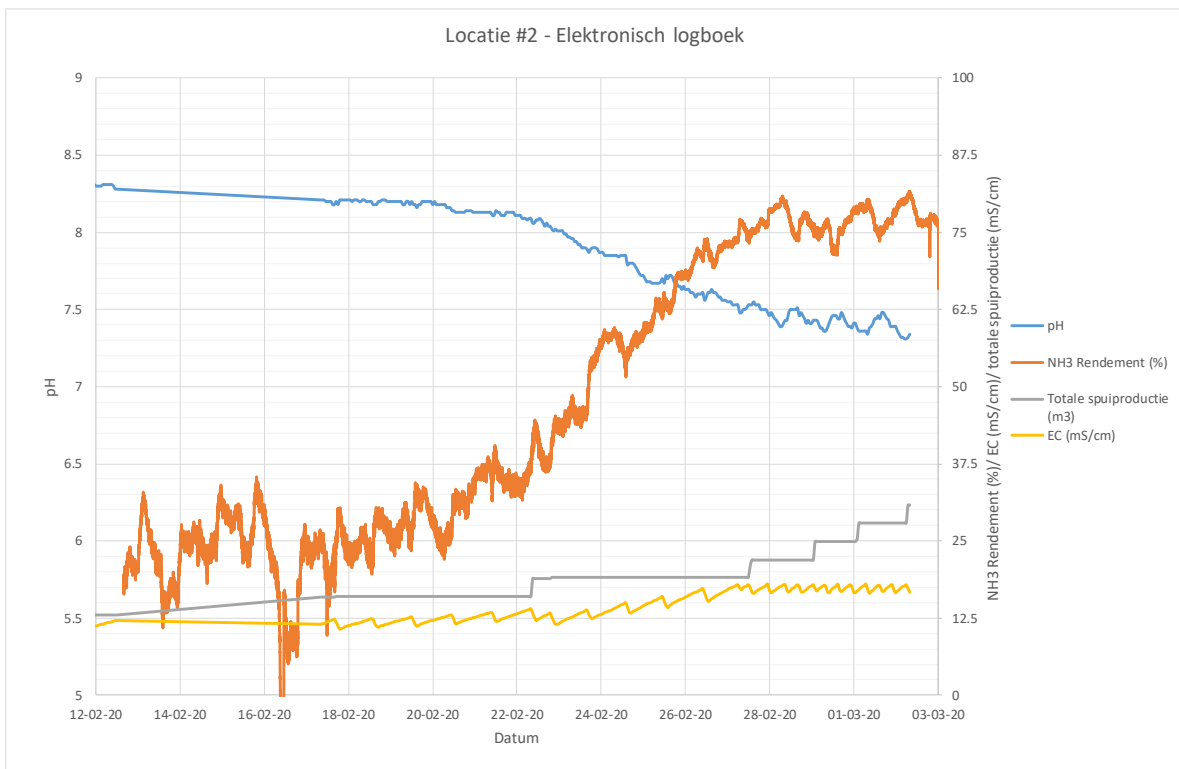
**Figuur 8** Locatie #2 1<sup>e</sup> nulmeting elektronisch logboek: De pH en EC van het waswater samen met de totale spuiwater productie in de luchtwasser zoals geregistreerd in het elektronisch logboek. NH<sub>3</sub> rendement is het berekende ammoniakverwijderingsrendement gemeten met de ammoniaksensoren.

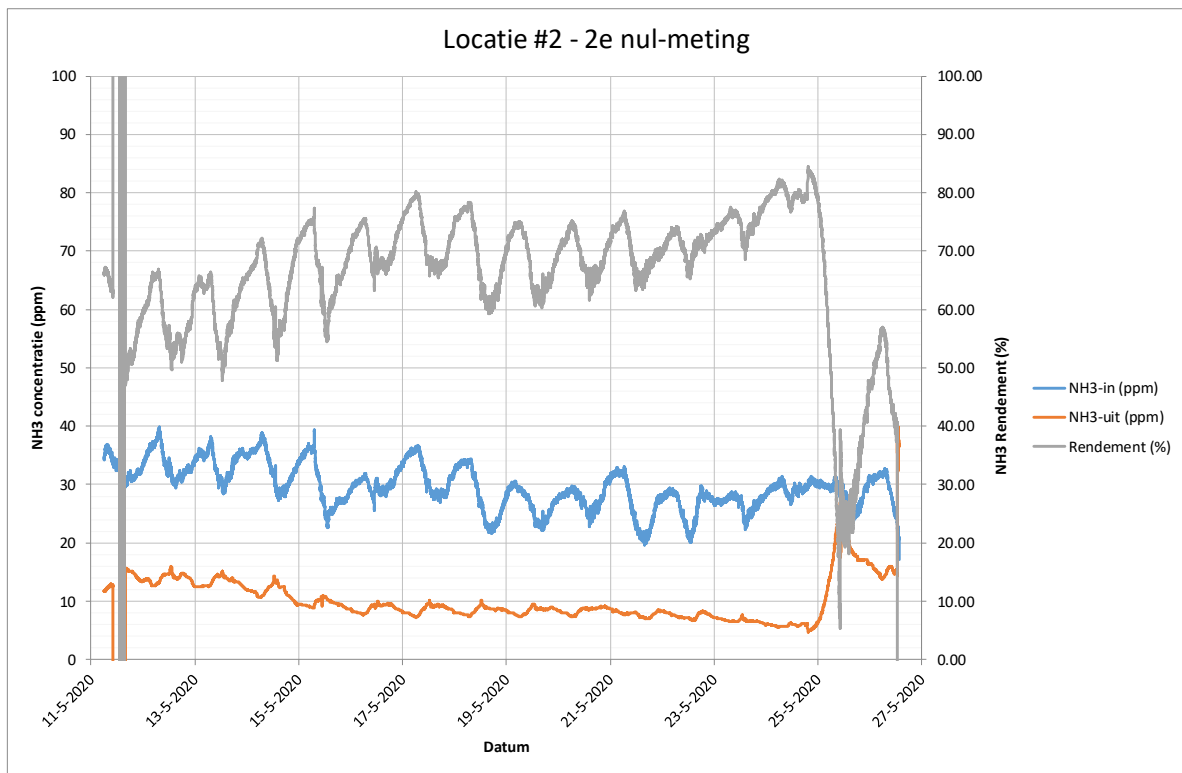
Verder is er vanaf de ochtend van 25-05-2020 er een sterke afname in het rendement naar onder de 10%. Deze afname correspondeert met een foutmelding in de logdata van het systeem dat de waswaterpomp stilviel van 24-05-2020 20:00 tot 25-05-2020 8:00 (data niet weergegeven). Ondanks dat de pomp binnen een dag weer draaide was de ammoniakverwijdering direct na het opstarten van de pomp onder de 60%, tegenover de 80% die werd gehaald direct voordat de pomp stil viel. Ook na 2 dagen, op het moment dat de nulmeting werd gestopt, was het rendement met 40% nog ver onder het niveau waarvan sprake was voordat de pomp stilviel. Deze lagere ammoniakverwijdering correleert met een stijging van de pH naar 8,1 direct na het stilvallen van de pomp. De combinatie van de toename in de pH en de verlaagde ammoniakverwijdering zijn indicaties dat de totale nitrificatie in het waswater is afgenomen. Het stilvallen van de waswaterpomp heeft waarschijnlijk tot gevolg gehad dat een gedeelte van de biomassa op het pakket afstierf waardoor er minder nitrificatie op trad direct na de herstart van de pomp, dit komt overeen met de observaties op locatie #1 (3.2.2). De gemiddelde ammoniakverwijdering gedurende de gehele tweede meetperiode was 67%.

**Figuur 9** Locatie #2 2<sup>e</sup> nulmeting: Overzicht van de gemeten ingaande (NH<sub>3</sub>-in) en uitgaande (NH<sub>3</sub>-uit) ammoniak concentratie in ppm gemeten met de ammoniaksensoren samen met het berekende ammoniakverwijderingsrendement, meting vond plaats vanaf 12 mei tot 26 mei 2020.

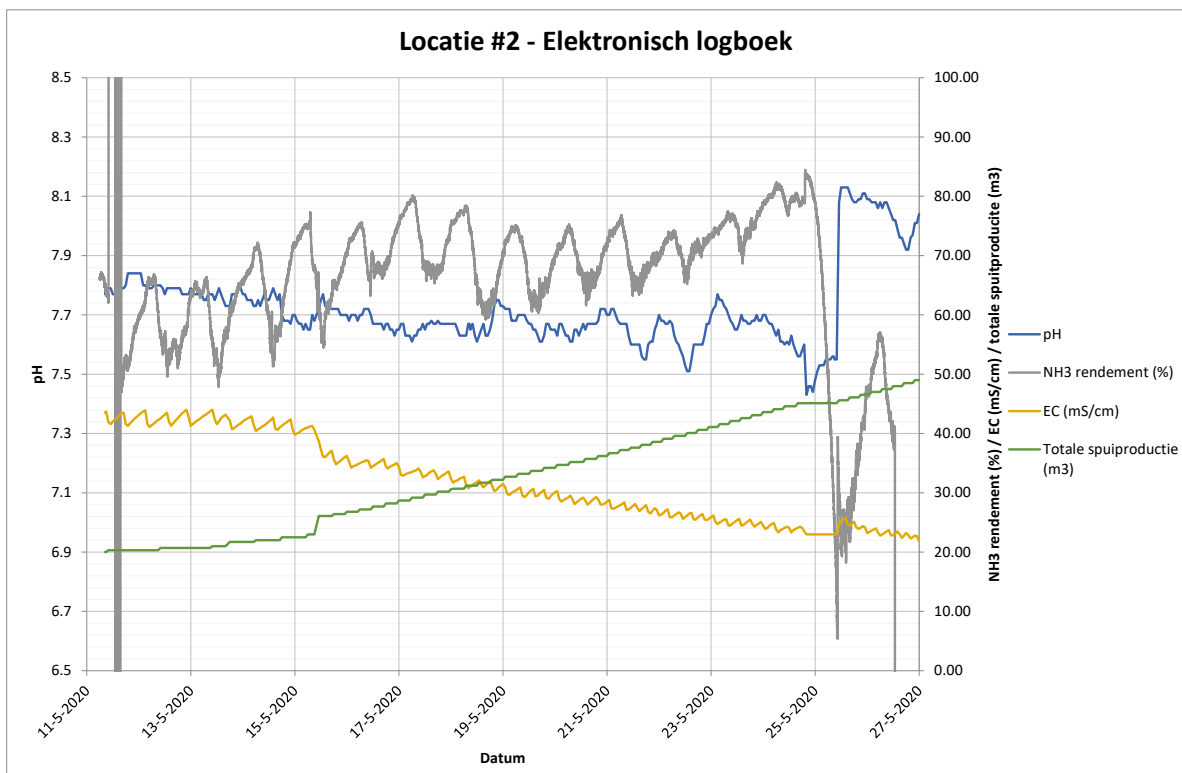
**Figuur 10** Locatie #2 2<sup>e</sup> nulmeting elektronisch logboek: De pH en EC van het waswater en de totale spuiwater productie in de luchtwasser zoals geregistreerd in het elektronisch logboek. NH<sub>3</sub> rendement is het berekende ammoniakverwijderingsrendement gemeten met de ammoniaksensoren.

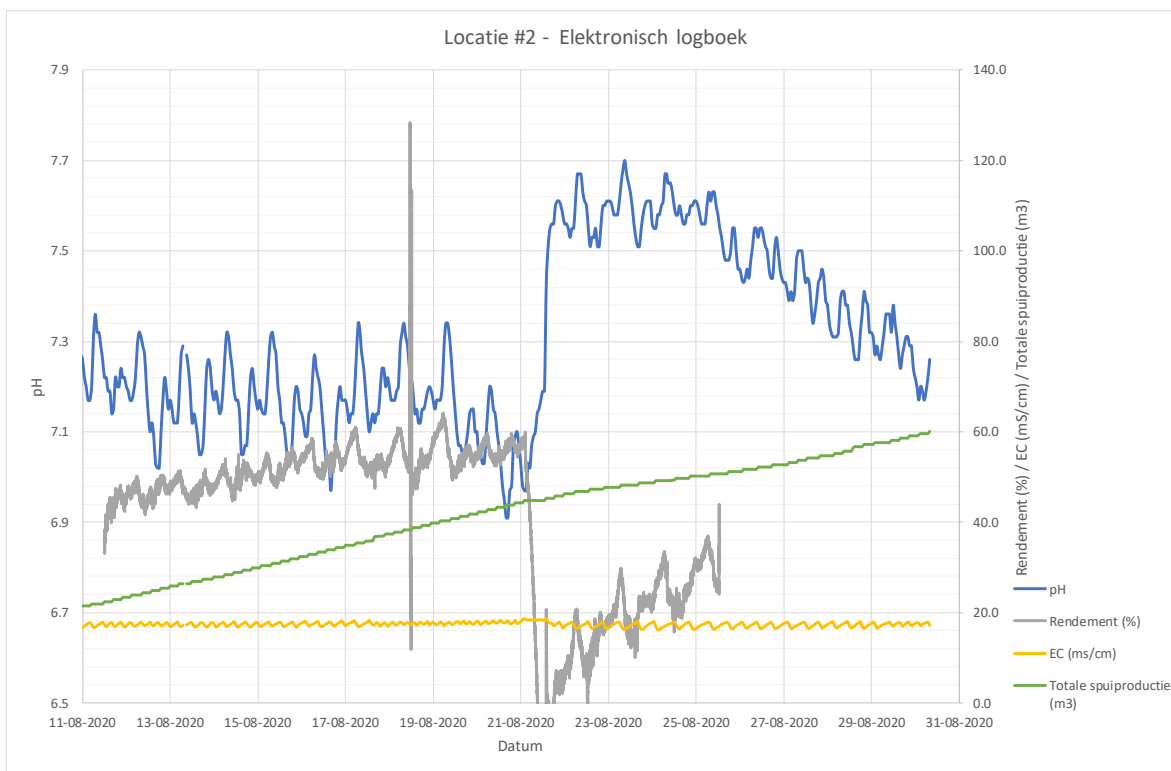
**Figuur 12** Locatie #2 elektronisch logboek: De pH en EC van het waswater en de totale spuiwater productie in de luchtwasser zoals geregistreerd in het elektronisch logboek.  $\text{NH}_3$  rendement is het berekende ammoniakverwijderingsrendement gemeten met de ammoniak sensoren.

De uitgaande ammoniakconcentratie was vanaf 12-08-2020 tot 21-08-2020 tussen de 8 en 13 ppm. Het ammoniakverwijderingsrendement was op 12-08-2020 slechts 40% en steeg tot rond de 60% op 21-08-2020. Deze geleidelijke stijging duidde aan dat de werking van de luchtwasser aan het begin van de meetperiode nog niet was gestabiliseerd, waarschijnlijk doordat de luchtwasser gedurende drie weken meerdere malen buiten bedrijf was geweest voor onderhoud. Op 21-08-2020 is er een sterke afname in het ammoniakverwijderingsrendement naar 0%. Deze afname van het rendement correspondeerde met het stilvallen van de waswater pomp op 21-08-2020 4:00 tot 21-08-2020 14:00 (data niet weergegeven). Na het opstarten van de pomp was er over een periode van 4 dagen een toename in het rendement van 0 tot 30% te zien, waarna de eindmeting werd gestopt. Het verlaagde rendement ten opzichte van direct voor het herstarten van de waswaterpomp had waarschijnlijk dezelfde oorzaak als tijdens het stilvallen van de waswaterpomp bij de 2<sup>e</sup> nulmeting op deze locatie en het stilzetten van de luchtwasser op locatie #1 (3.2.2). Net zoals bij de voorgaande beschreven gevallen was er direct na het opnieuw opstarten van de waswaterpomp een sterke stijging van de pH zichtbaar, gevolgd door een geleidelijke afname van de pH en een stijging in het ammoniakverwijderingsrendement. Dit kan verklaard worden doordat de hoeveelheid biomassa in het waswater en op het pakkingsmateriaal geleidelijk samen met de nitrificatie toenam nadat de pomp weer was herstart. De gemiddelde ammoniak verwijdering tijdens de gehele eindmeting was 42%.

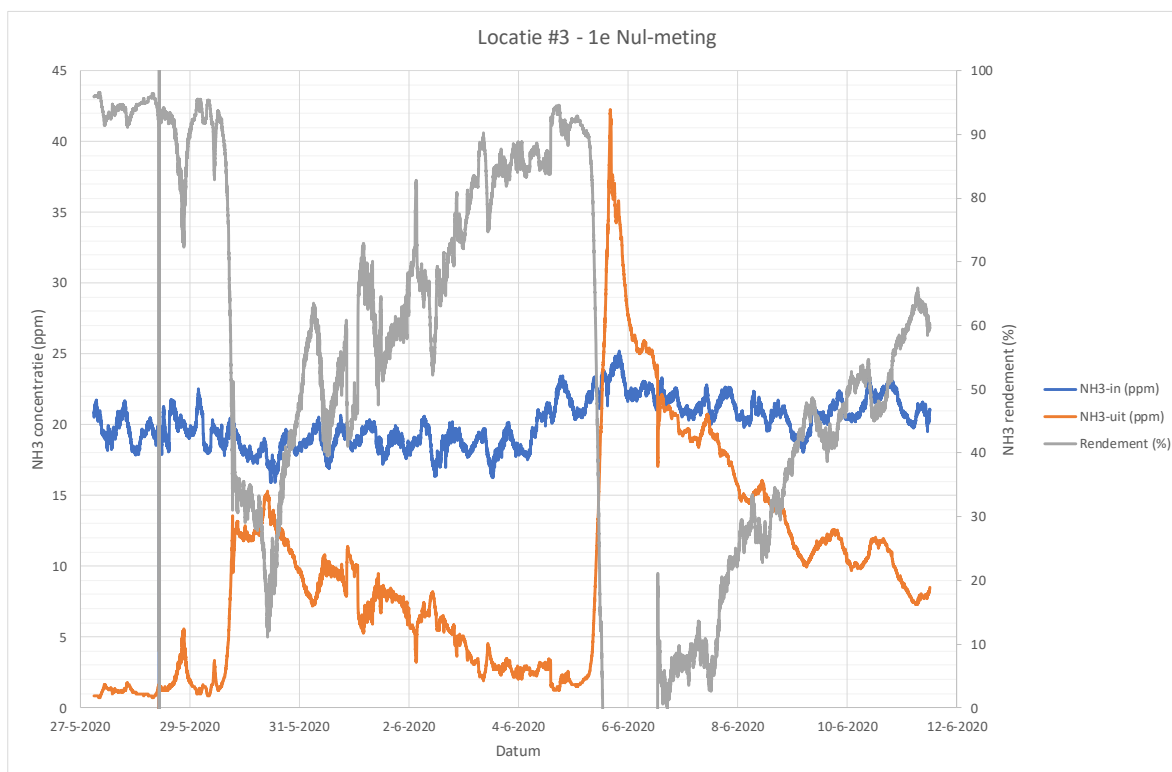
Tijdens de 1<sup>e</sup> nulmeting was de ammoniakverwijdering de eerst dagen rond de 90% (Figuur 13). Echter vanaf 29-05-2020 was er een grote daling in de ammoniakverwijdering. Dit kwam overeen met het stilvallen van de waswaterpomp op 28-05-2020 20:00, kort nadat er watermonsters waren genomen. Na het herstarten van de pomp op 29-05-2020 18:00 was er een geleidelijke toename in het ammoniakverwijderingsrendement tot meer dan 90% op 04-06-2020, totdat de ammoniak verwijdering volledig stopt op 05-06-2020. Ook hier bleek dit het gevolg van het stilvallen van de waswaterpomp op 04-06-2020 13:30 kort nadat er watermonsters waren genomen. Nadat de pomp weer werd ingeschakeld op 06-06-2020 13:30 liet de ammoniakverwijdering weer een stijgende lijn zien.

**Figuur 13** Locatie #3 1e nulmeting: Overzicht van de gemeten ingaande (NH<sub>3</sub>-in) en uitgaande (NH<sub>3</sub>-uit) ammoniak concentratie in ppm gemeten met de ammoniaksensoren, samen met het berekende ammoniakverwijderingsrendement, meting vond plaats vanaf 27 mei tot 11 juni 2020.

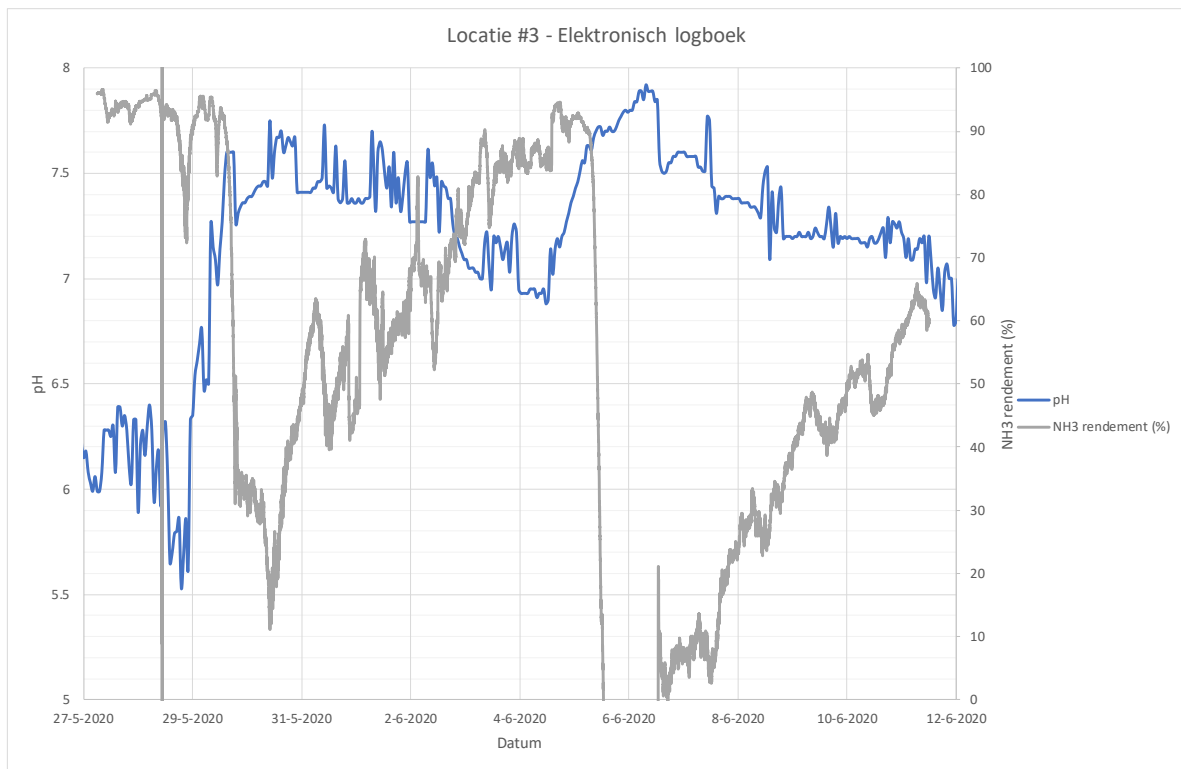
Bij beide voorvallen van het stilvallen van de waswaterpomp was er een directe stijging in de pH na het herstarten van de luchtwasser (Figuur 14). Daarnaast was er een lagere ammoniakverwijdering dan voor het stilvallen van de waswaterpomp. Deze observatie waarbij de ammoniakverwijdering lager is dan voor het stilvallen van de waswaterpomp komt overeen met de situatie beschreven bij locatie #1 en #2 (3.2.2, 3.3.5). Door het uitzetten van de waswaterpomp vond er geen intensief contact plaats tussen het waswater en de stallucht waardoor de microbiologie op het verpakkingsmateriaal uitdroogde en er geen ammoniak uitwisseling plaats vond met het waswater, hierdoor krimpt de totale hoeveelheid biomassa in het waswater en op het verpakkingsmateriaal waardoor er vervolgens minder nitrificatie plaats vond. Bij het herstarten van de luchtwasser kon er vervolgens minder ammoniak afgevangen worden wat een lager rendement opleverde dan voor het stilvallen van de waswaterpomp. Het gemiddelde ammoniakverwijderingsrendement tijdens de 1<sup>e</sup> nulmeting was 51%.

Opvallend was dat de pH metingen op waswatermonsters tijdens de 1<sup>e</sup> nulmeting geen grote verschillen mat tussen de pH meter van de luchtwasser en metingen in het lab, zoals tijdens de oriënterende meting. Er was geen duidelijke waarom er tijdens de oriënterende meting er een groot verschil werd gemeten, mogelijk door slechte galvanische scheiding, en deze tijdens de nulmeting niet meer werd gemeten. Er werd echter nog wel een verschil van ongeveer 0,4 eenheden gemeten tussen de pH van waswater bemonsterd boven het verpakkingsmateriaal en waswater afgevangen onder het verpakkingsmateriaal. Uit eerder onderzoek van Melse et al. (2019) was bekend dat het ontstaan van grote verschillen tussen de pH van het waswater boven het verpakkingsmateriaal en onder het verpakkingsmateriaal tot ongewenste pH-waardes kon leiden in het verpakkingsmateriaal zelf, zonder dat de pH-waarde die daadwerkelijk in het pakket aanwezig is wordt geregistreerd in het elektronisch logboek. De gemeten waardes op deze locatie waren echter nog wel tussen de gewenste 6,5 en 7,5 met uitzondering van 28-05-2020 waarop er een pH van 6,3 werd gemeten in het waswater dat boven het verpakkingsmateriaal werd gespreid. De waardes van de monsters boven het verpakkingsmateriaal bleken overeen te komen met die gemeten in het elektronisch logboek (Figuur 14).

**Figuur 14** Locatie #3 1<sup>e</sup> nulmeting elektronisch logboek: De pH van het waswater in de luchtwasser zoals geregistreerd in het elektronisch logboek tijdens de 1<sup>e</sup> nulmeting. NH<sub>3</sub> rendement is het berekende ammoniakverwijderingsrendement gemeten met de ammoniaksensoren.

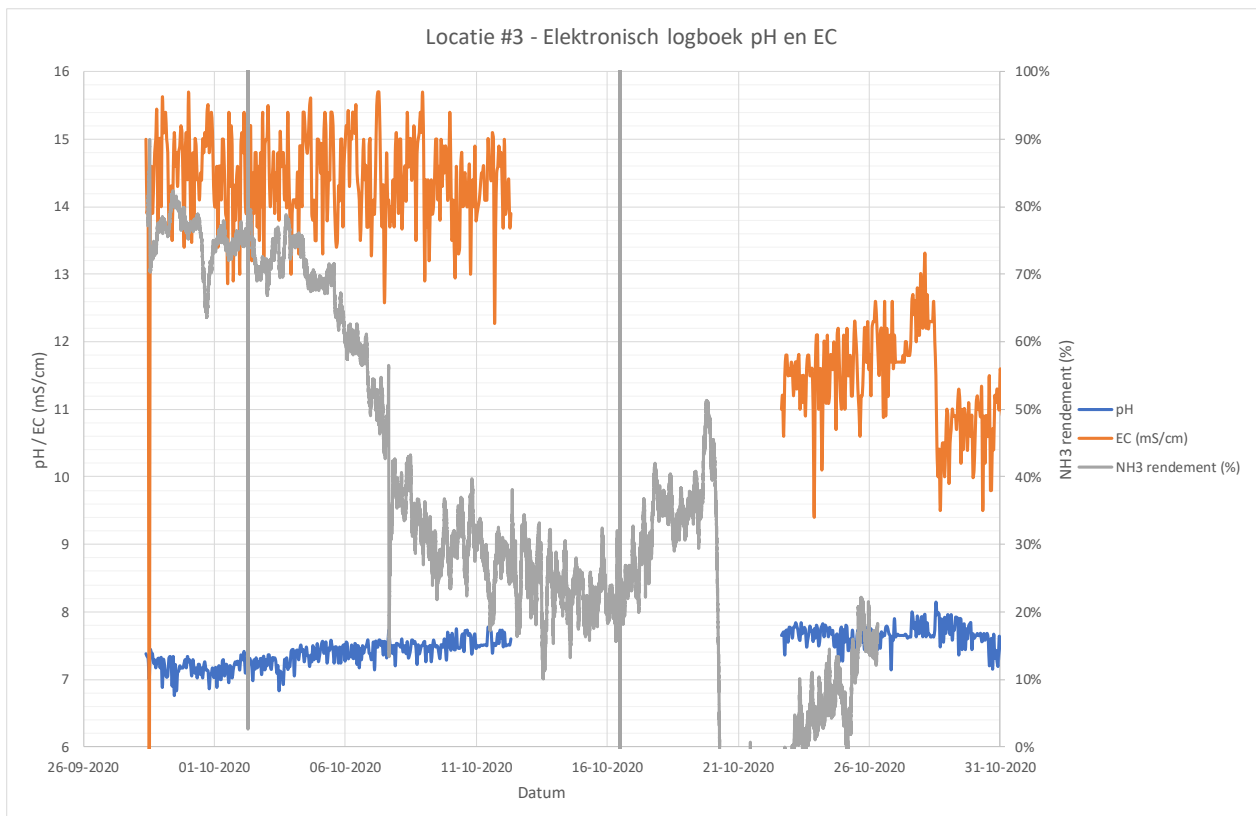
**Figuur 18** Locatie #3 eindmeting elektronisch logboek: De pH en EC van het waswater in de luchtwater zoals geregistreerd in het elektronisch logboek.  $\text{NH}_3$  rendement is het berekende ammoniakverwijderingsrendement gemeten met de ammoniaksensoren.

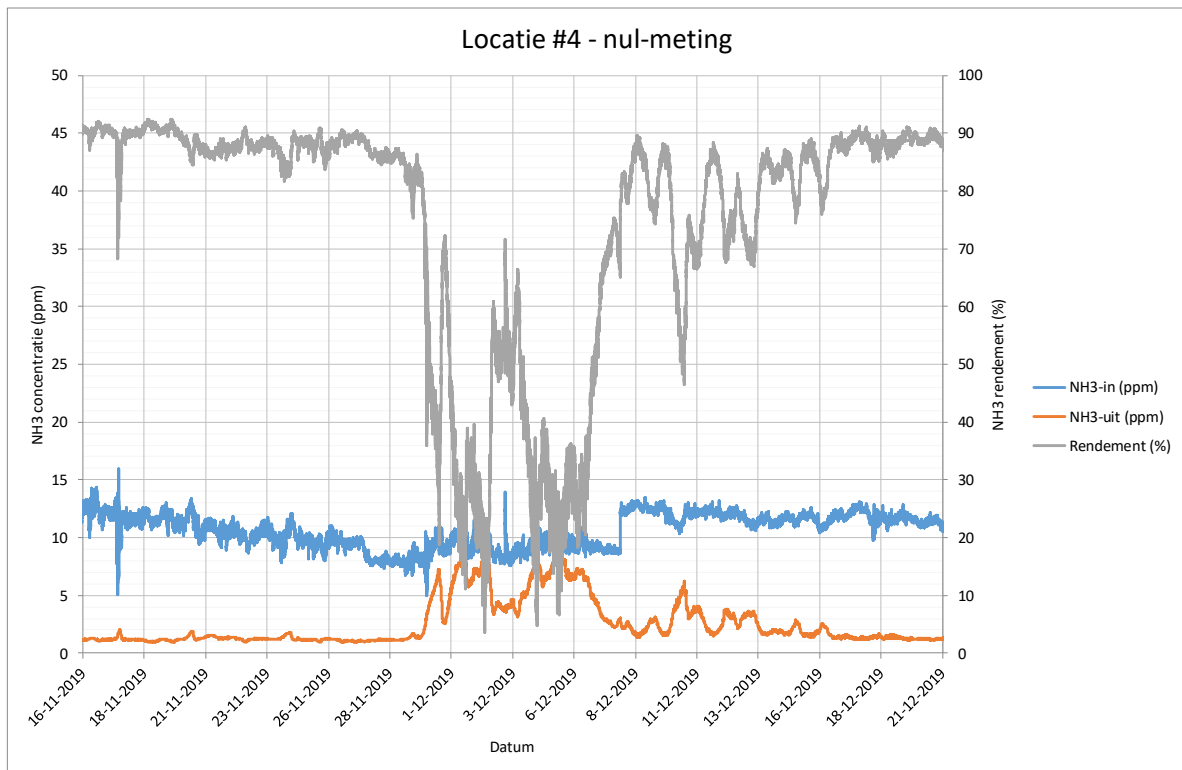
Uit data verkregen van het KNMI bleek dat er vanaf 30-11-2019 tot 04-12-2019 in de nachten de temperatuur onder de 0 graden was. Na 04-12-2019 toen de temperatuur in de nacht weer begon toe te nemen nam ook het ammoniakverwijderingsrendement weer toe. Er was hier waarschijnlijk een verminderde biologische activiteit in het waswater door een daling van de temperatuur, waardoor er minder nitrificatie plaats vond en de pH begon te stijgen. Nadat de biologische activiteit weer toenam met toenemende buiten temperatuur begon de pH ook weer te dalen door een toename in nitrificatie in het waswater. Nadere analyse van het elektronisch logboek liet zien dat de pH in de periode 12-11-2019 tot 03-02-2020 slechts 63% van de tijd binnen de toegestane bandbreedte van 6,5 en 7,5 was. Gedurende 20% van de tijd was de pH boven de 7,5 en 17% van de tijd was de pH onder de 6,5.

**Figuur 19** Locatie #4 nulmeting: Overzicht van de gemeten ingaande (NH<sub>3</sub>-in) en uitgaande (NH<sub>3</sub>-uit) ammoniak concentratie in ppm gemeten met de ammoniak sensoren samen met het berekende ammoniakverwijderingsrendement, meting vond plaats vanaf 13 november tot 25 december 2019.

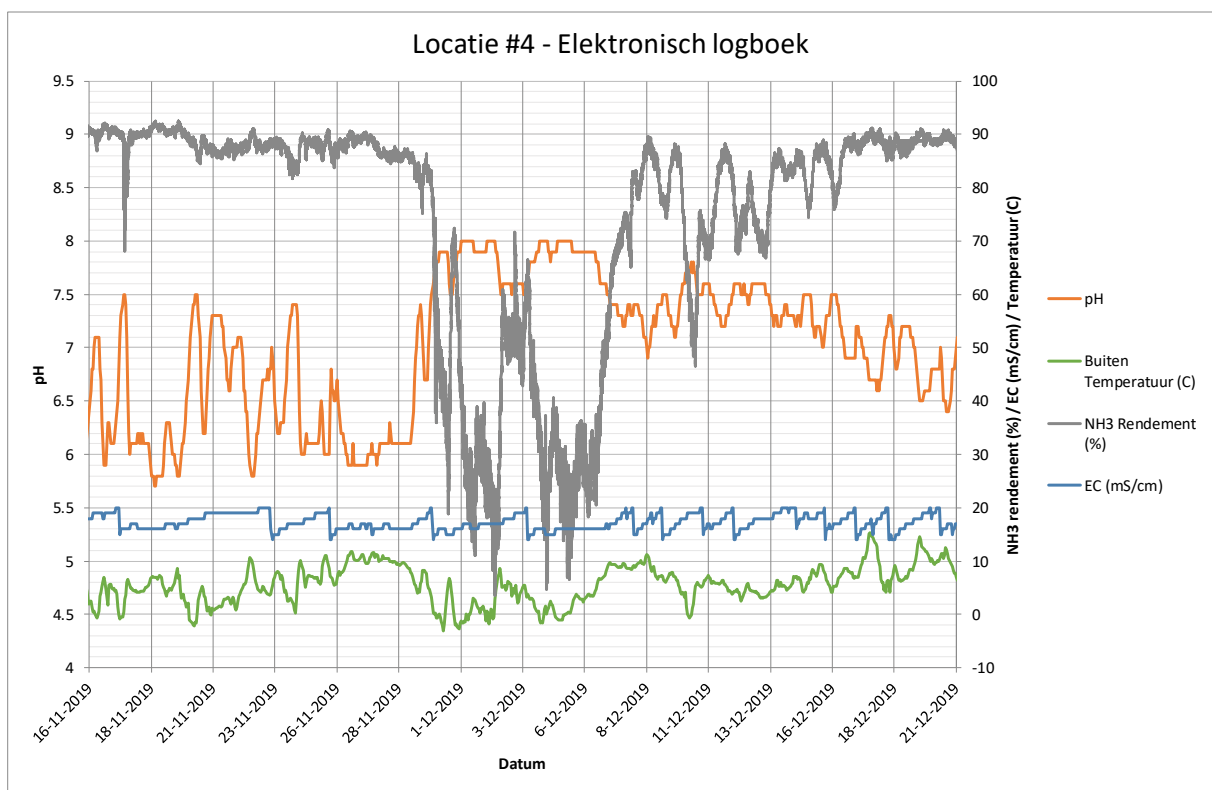
**Figuur 20** Locatie #4 elektronisch logboek: De pH en EC van het waswater in de luchtwasser zoals geregistreerd in het elektronisch logboek. NH<sub>3</sub> rendement is het berekende ammoniakverwijderingsrendement gemeten met de ammoniak sensoren. Buitentemperatuur is verkregen van het dichtstbijzijnde KNMI weerstation.

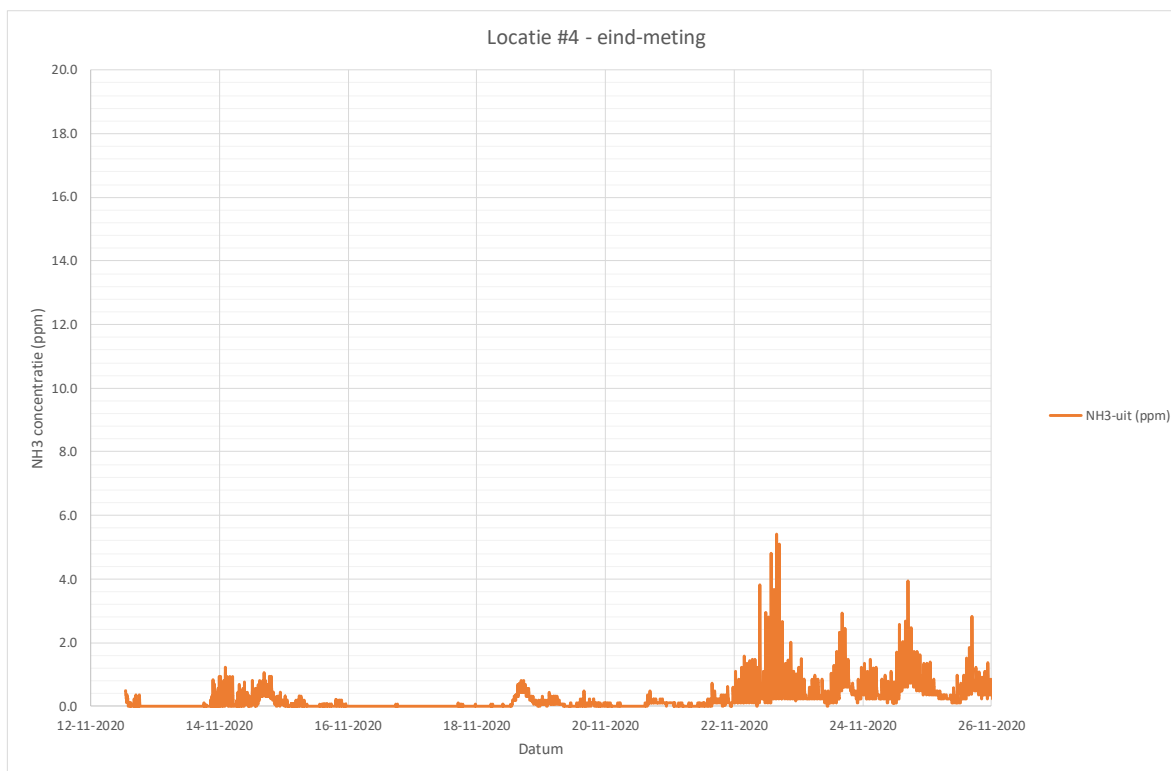
Tijdens de eindmeting leek er in het begin van de meetperiode sprake van een hoge ammoniak verwijdering aangezien de uitgaande ammoniak concentratie nooit hoger was dan 1 ppm tot 22-11-2020. Vanaf 22-11-2020 was er echter een toename in de uitgaande ammoniak concentratie variërend van ongeveer 2 tot 5,5 ppm. Deze toename in uitgaande ammoniak concentratie kwam overeen met een lichte toename van de pH van 6,8 naar 7,1 vanaf 20-11-2020 (Figuur 22). De verandering in de uitgaande ammoniakconcentratie kon mogelijk komen door een zwaardere belasting van de luchtwasser, wat het gevolg geweest kan zijn van of een toename ingaande ammoniakconcentratie of een verandering in het ventilatie debiet. Echter door het ontbreken van de ingaande ammoniakconcentratie (door een verkeerd gekalibreerde sensor) kan dit niet met zekerheid worden vastgesteld. Uit metingen met de nat-chemische referentie methode (waarmee de ammoniaksensoren werden vergeleken) kon wel worden opgemaakt dat er inderdaad een zwaardere belasting was in de tweede week van de eindmeting. Van 12-11-2020 tot 19-11-2020 was de gemiddelde ingaande ammoniakconcentratie gemeten met de nat-chemische referentie methode 8.3 ppm, terwijl er van 19-11-2020 tot 26-11-2020 een gemiddelde concentratie van 10.6 ppm werd gemeten. Deze toename in de latere helft van de eindmeting doet vermoeden dat een zwaardere belasting van de luchtwasser de oorzaak is voor de toename in de uitgaande ammoniakconcentratie vanaf 22-11-2020. Het ammoniakverwijderingsrendement van 12-11-2020 tot 19-11-2020 was 99% en van 19-11-2020 tot 26-11-2020 96%.

**Figuur 21** Locatie #4 eindmeting: de uitgaande concentratie ammoniak (NH<sub>3</sub>-uit) is weergegeven, door uitvallen van de sensor is er geen data voor de ingaande concentratie, meting vond plaats vanaf 12 november tot 26 november 2020.

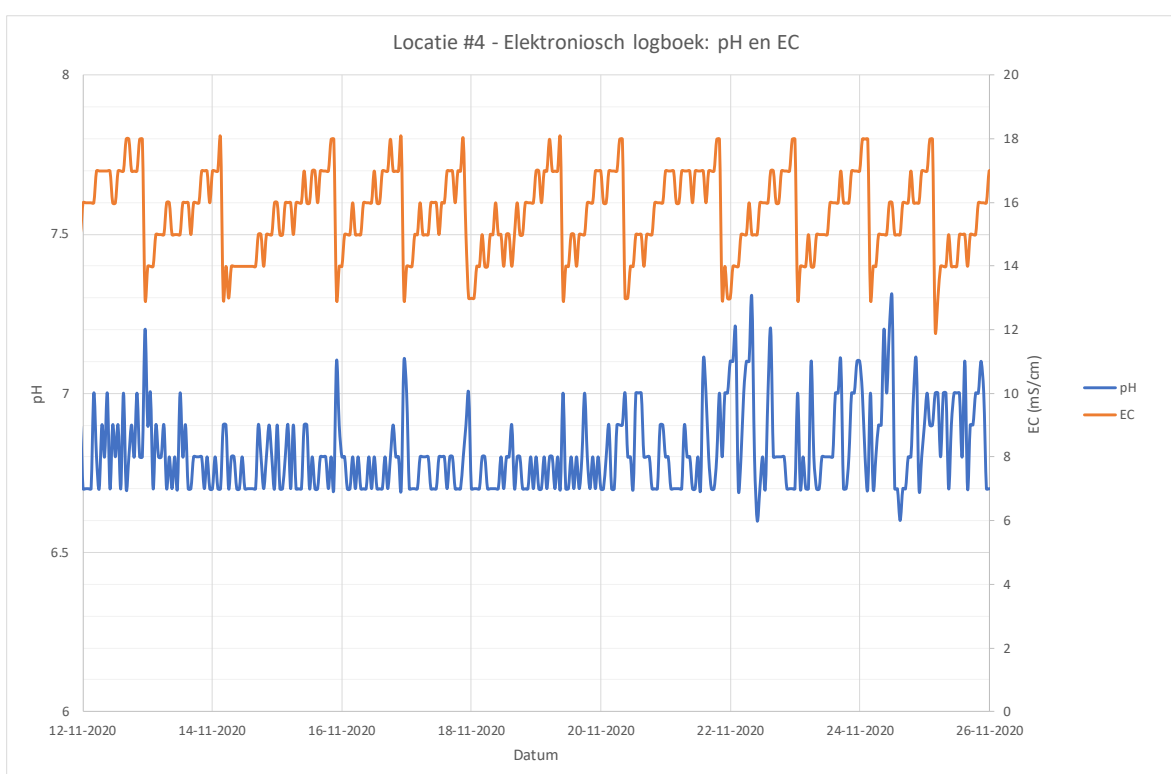
**Figuur 22** Locatie #4 elektronisch logboek: pH en EC metingen van het waswater zoals vastgelegd in het elektronisch logboek tijdens de eindmeting.

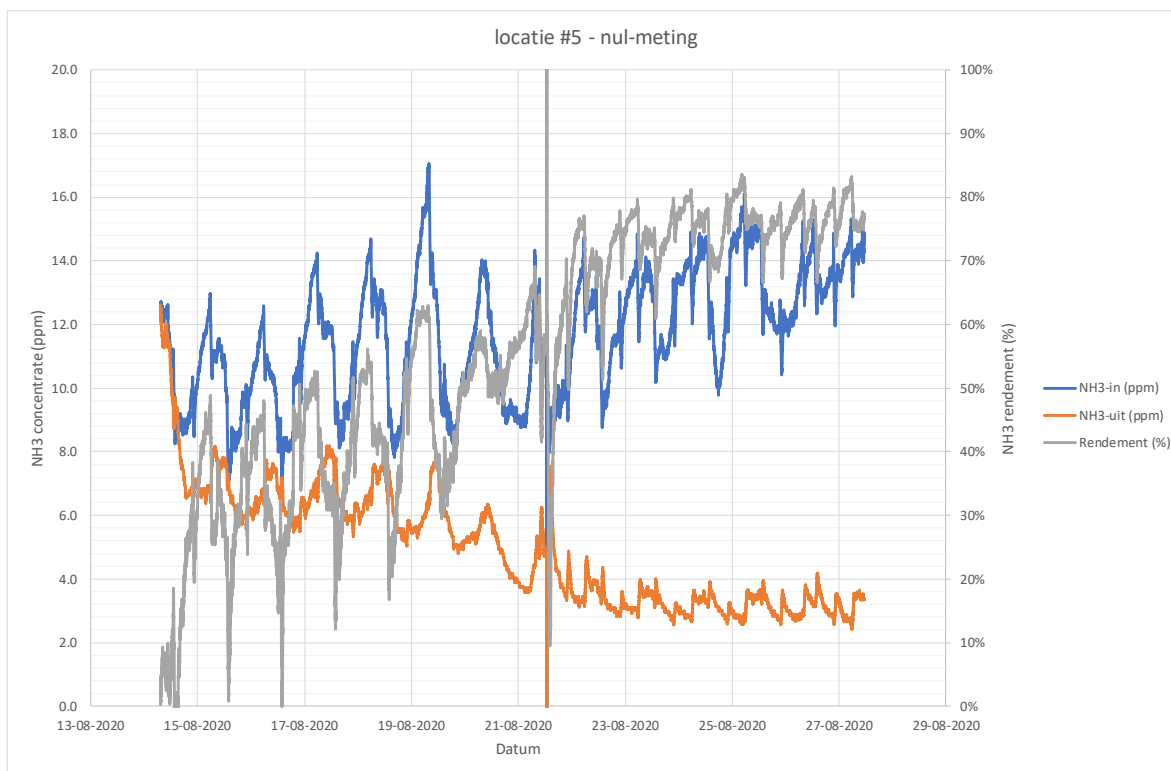
Bij metingen op monsters van het waswater bleek dat de pH meter van de luchtwasser niet goed was gekalibreerd. De daadwerkelijke waarde van de pH was 0,2 tot 0,3 eenheden hoger dan wat de wasser opsloeg in het elektronisch logboek. Ervan uitgaande dat de pH meter consistent een pH-waarde registreert die ongeveer 0,2 eenheden onder de daadwerkelijke pH zat, was de pH van het waswater pas op 24-08-2020 daadwerkelijk onder de 7,5. Dit correleerde met de stabilisatie van het ammoniakverwijderingsrendement rond de 80% op 24-08-2020. Uit gegevens van het elektronisch logboek bleek dat de pH in de luchtwasser over de periode van 20-07-2020 tot 28-08-2020 slechts 67% van de tijd tussen de toegestane bandbreedte van 6,5 en 7,5 zat, de overige 32% van de tijd was de pH boven de 7,5. Dit komt overeen met het beeld uit het oriënterend bezoek waarin er geen ammoniak verwijdering werd gemeten en een pH boven de 7,5 in het waswater werd gemeten.

**Figuur 23** Locatie #5 nulmeting: Overzicht van de gemeten ingaande (NH<sub>3</sub>-in) en uitgaande (NH<sub>3</sub>-uit) ammoniak concentratie in ppm gemeten met de ammoniaksensoren samen met het berekende ammoniakverwijderingsrendement. Meting vond plaats vanaf 14 augustus tot 28 augustus 2020.

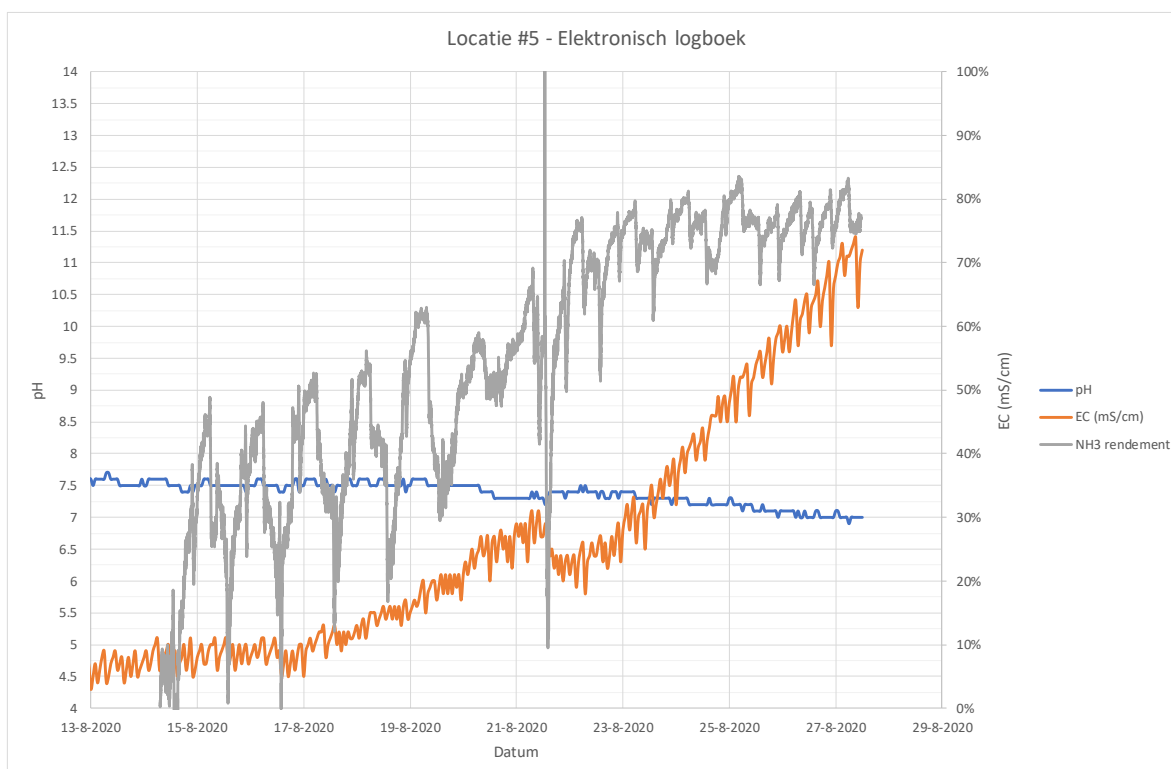
**Figuur 24** Locatie #5 elektronisch logboek: de waarden voor pH en EC zijn zoals geregistreerd door het elektronisch log systeem tijdens de nulmeting. Deze waarden zijn niet gecorrigeerd voor de verkeerd gekalibreerde pH meter. NH<sub>3</sub> rendement is het berekende ammoniakverwijderingsrendement gemeten met de ammoniaksensoren.

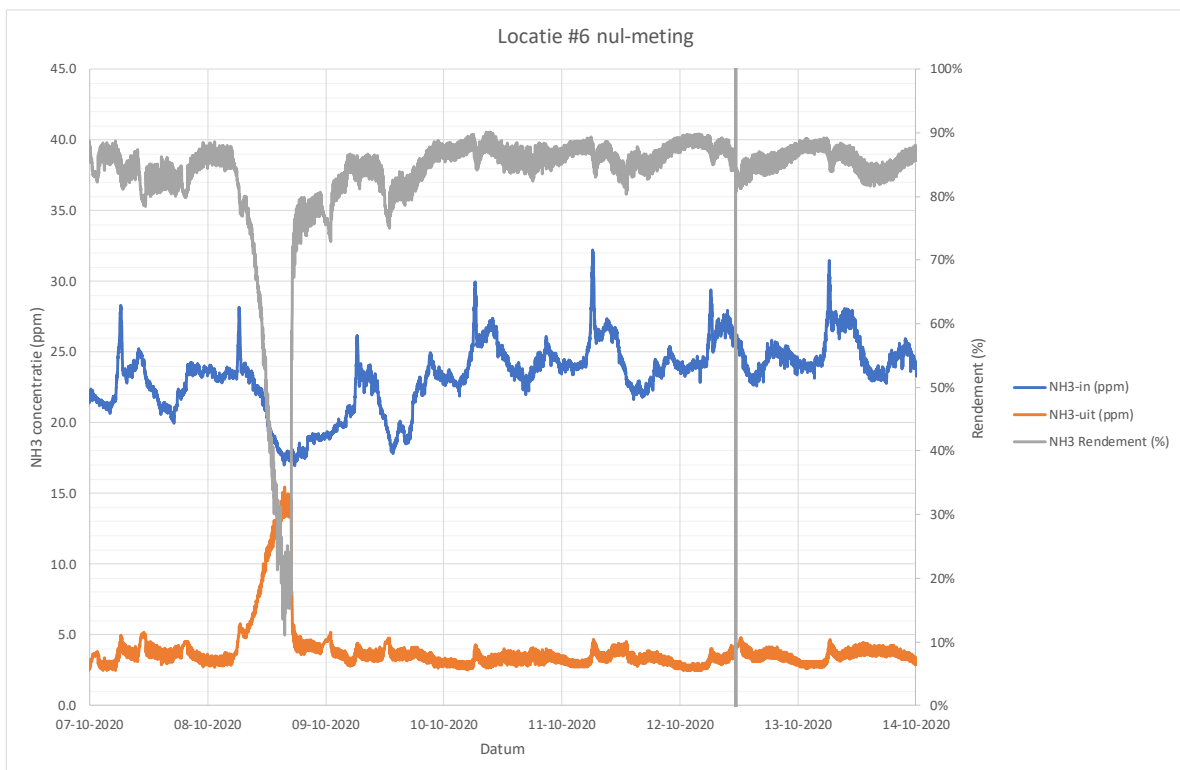
**Figuur 25** Locatie #6 nulmeting: Overzicht van de gemeten ingaande (NH<sub>3</sub>-in) en uitgaande (NH<sub>3</sub>-uit) ammoniak concentratie in ppm gemeten met de ammoniaksensoren, samen met het berekende ammoniakverwijderingsrendement gemeten van 6 oktober tot 14 oktober 2020.
